高温焼却炉建屋からの放射性物質を含む水の漏えいに係る原因と対策

東京電力ホールディングス株式会社

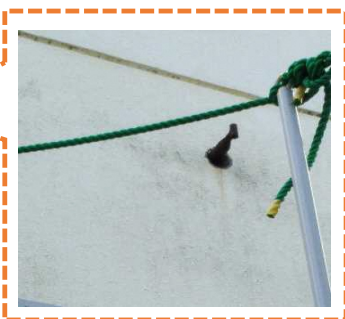
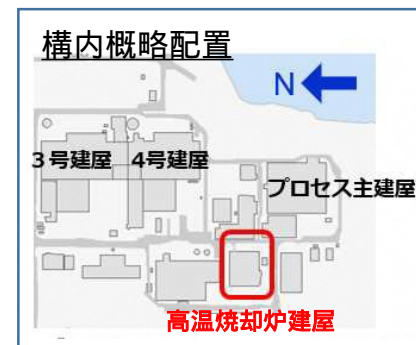
【補足】系統図（線量低減作業時）

- 2月7日、午前8時53分頃、協力企業作業員が、高温焼却炉建屋東側壁面の地上高さ約5mに設置している第二セシウム吸着装置（サリー）ベント口（吸着装置内で発生する水素の排出用）から、建屋外へ水が漏えいしていることを確認。
- 同時時間帯、停止中のサリーでは、弁点検のため、ろ過水の通水による線量低減作業が行われており、午前9時10分頃、ろ過水の元弁を閉めたことにより、午前9時16分頃、水の漏えい停止を確認。
- 漏えいした水は、ろ過水と混合した系統水であり、漏えい箇所の敷き鉄板上には約4m×4m×深さ1mmの範囲で水溜まりがあることを確認。鉄板の隙間から土壌へ漏えい水が染み込んだ可能性があるため、応急処置として当該エリアを区画することで立ち入り制限を実施。
- 作業員の身体汚染は無く、また、敷地境界モニタリングポストや連続ダストモニタ、排水路モニタに有意な変動がないことを確認しており、この漏えいに伴う外部への影響は確認されていないが、継続して各種モニタの監視を実施中（2月15日現在、外部への影響は確認されていない）。
- 2月7日、放射性物質の漏えい量を概略評価（漏えい量を約5.5m³として算出）した結果、全（Cs-137で評価）で約220億ベクレルと評価したことから、東京電力株式会社福島第一原子力発電所原子炉施設の保安及び特定核燃料物質の防護に関する規則第18条第11号「発電用原子炉施設の故障その他の不測の事態が生じたことにより、核燃料物質等（気体状のものを除く）が管理区域内で漏えいしたとき」に該当すると判断。
- その後、放射性物質の漏えい量等を精査し、漏えい量を約1.5m³、Cs-137およびCs-134の総和で約66億ベクレルと評価した。
- 漏えいした水の処理については2月7日に漏えいした鉄板上の水溜まりの除去を完了した。2月8日から、地中に染み込んだ可能性がある土壌について掘削除去を開始しており、放射性物質の拡散リスクが高い箇所の対応は2月14日に完了した。なお、除去した土壌は専用の保管コンテナに格納し、瓦礫類と同様の管理を実施している。

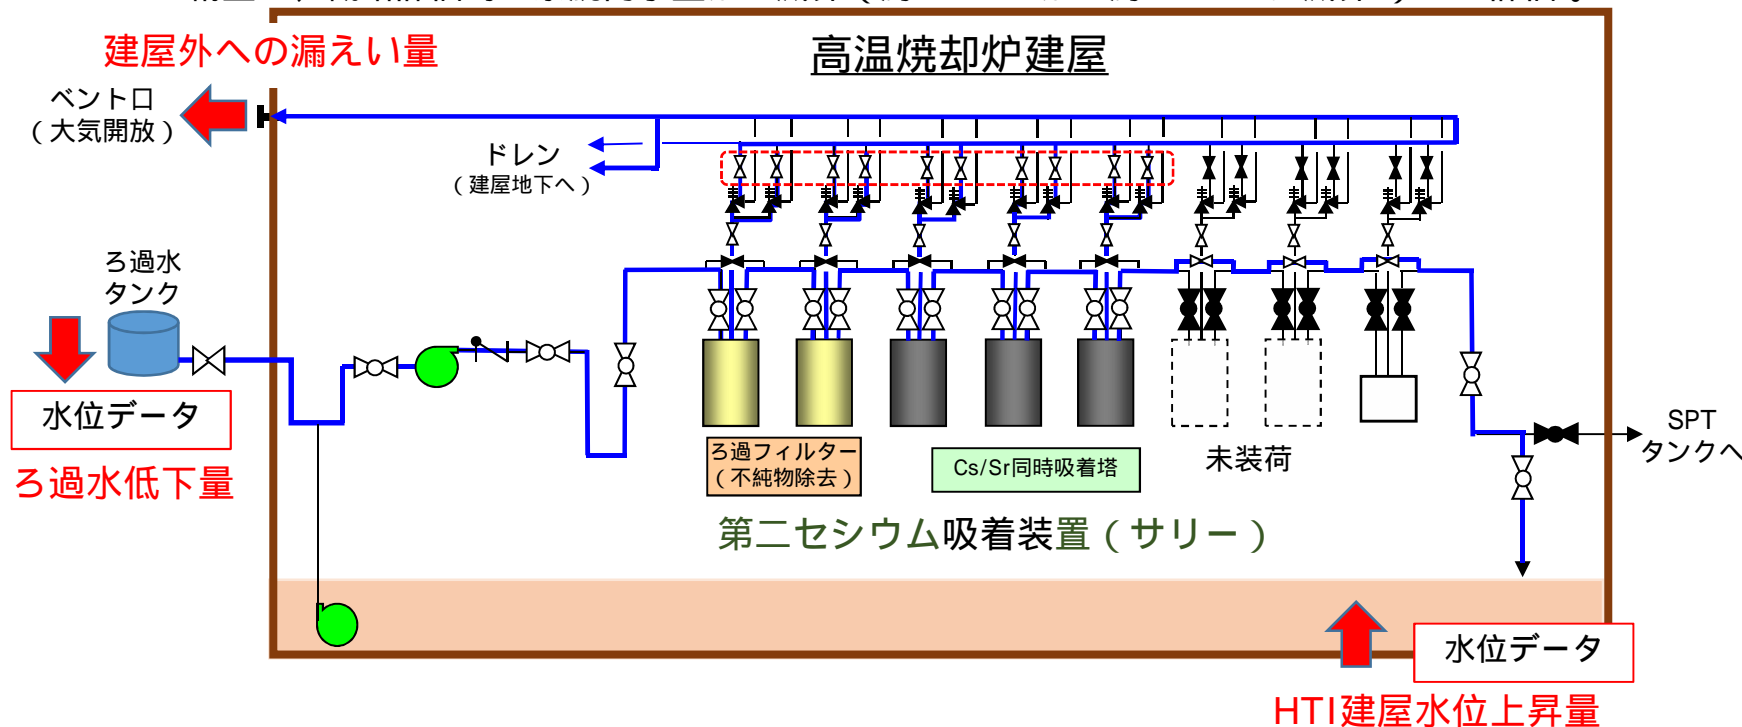
3 . 漏えいした放射エネルギーの評価結果

- 漏えい量 : 約 1.5m^3 (2024/2/7概略評価値 : 約 5.5m^3)
 - 分析実績を有する主要核種で評価
Cs-134 : 約 $1.1\text{E}+08$ ベクレル , Cs-137 : 約 $6.5\text{E}+09$ ベクレル , Sb-125 : 約 $8.5\text{E}+05$ ベクレル
Sr-90 : 約 $4.2\text{E}+09$ ベクレル , H-3 : 約 $2.2\text{E}+08$ ベクレル , 全 : 約 $2.2\text{E}+04$ ベクレル
(2024/2/7概略評価値 : 約 $2.2\text{E}+10$ ベクレル値 : 全 (Cs-137で評価))
放射エネルギーは、系統内水は全てろ過水に置換されたものとして算出
法令報告対象 全 : $1.0\text{E}+8$ ベクレル

- 評価概要
 - 漏えい量は、ろ過水タンク水位低下量と高温焼却炉建屋水位上昇量から評価。ろ過水使用量を精査し、当該作業以外における使用量 (約 4m^3) を、概略評価時の漏えい時間における低下量から減算 (約 17.6m^3 から約 13.6m^3 に減算) して評価。
 - 放射エネルギーは、系統内水の放射能濃度と漏えい量から算出。設計図書より吸着塔等の容器内保有水量を精査し、概略評価時の系統内水量から減算 (約 9.12m^3 から約 8.15m^3 に減算) して評価。

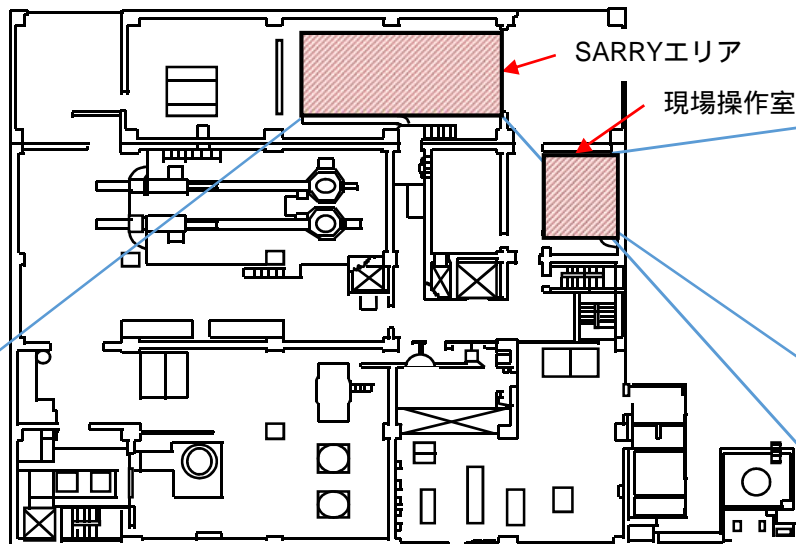
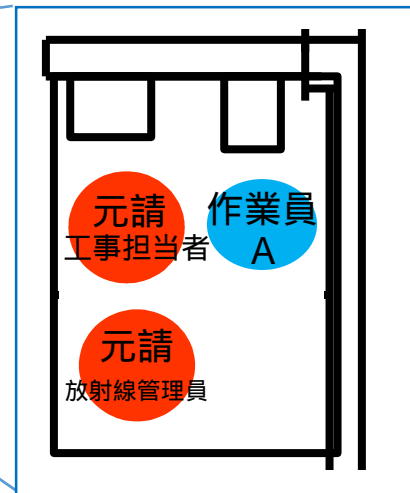
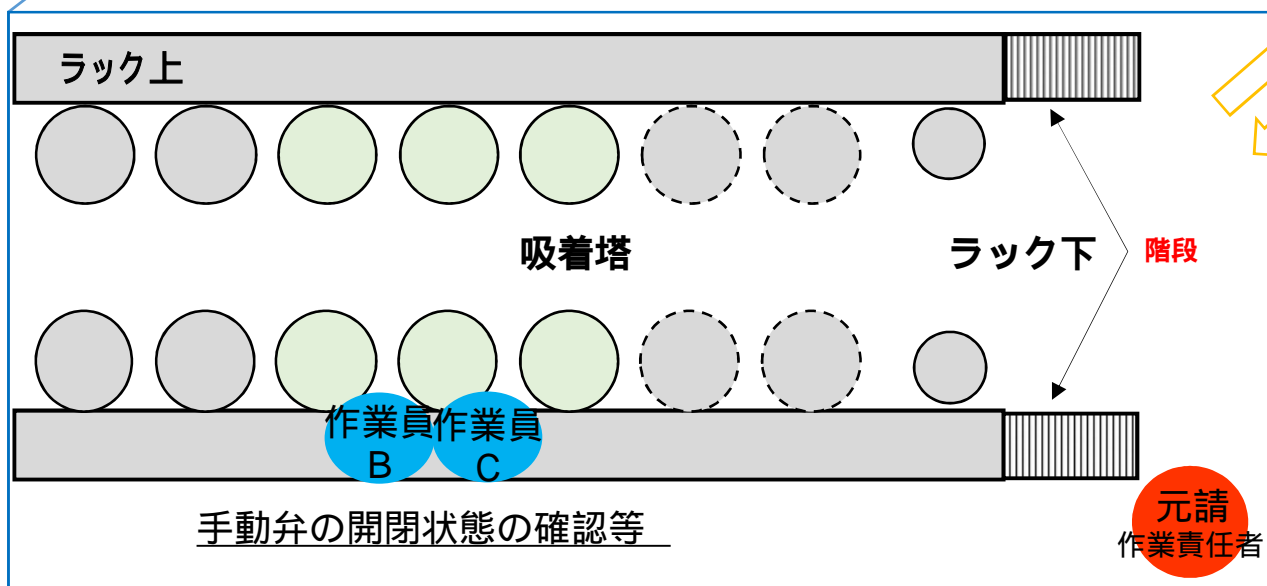
【参考1】作業員の配置図（建屋内）

手動弁の開閉状態の確認等

弁は1か所にまとめて配置されていないため、元請け・作業員の配置は変動
