平成26年度第1回（通算19回目）
福島県原子力発電所の廃炉に関する安全監視協議会開催報告書

1 日 時 平成26年4月9日(水) 10:00 ~ 15:40

2 場 所 福島第一原子力発電所

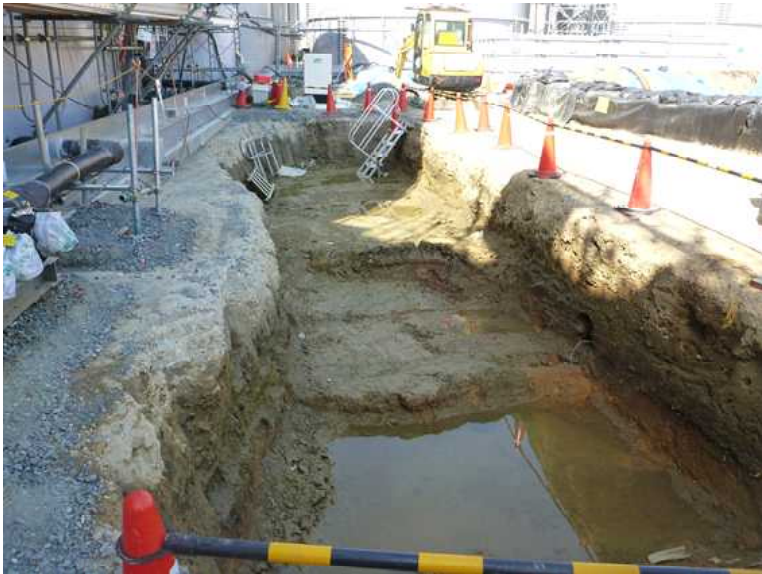
○H6 タンクエリア
汚染水漏えい箇所（汚染土撤去箇所）

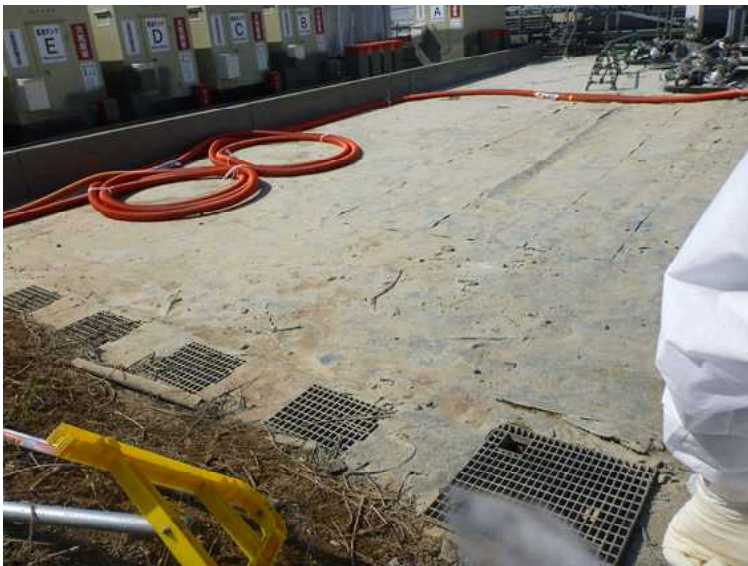
H6エリアタンク上部天板部からの汚染水漏えいに関しましては、G-2観測孔の数値が高いため、観測孔の増設やウェルポイントの追加設置について検討すべき。また、今回説明した対策について確実に実施するとともに、堰の二重化などの対策は可能な限り前倒しすること。

○H6タンクエリア
地下水観測孔G-2付近
の汚染水漏えい箇所
