## 福島第一原子力発電所現地確認報告書

- 1 確認日  
令和6年3月21日（木）
- 2 確認箇所  
Dタンクエリア
- 3 確認項目  
地震発生後のDタンクエリアの状況

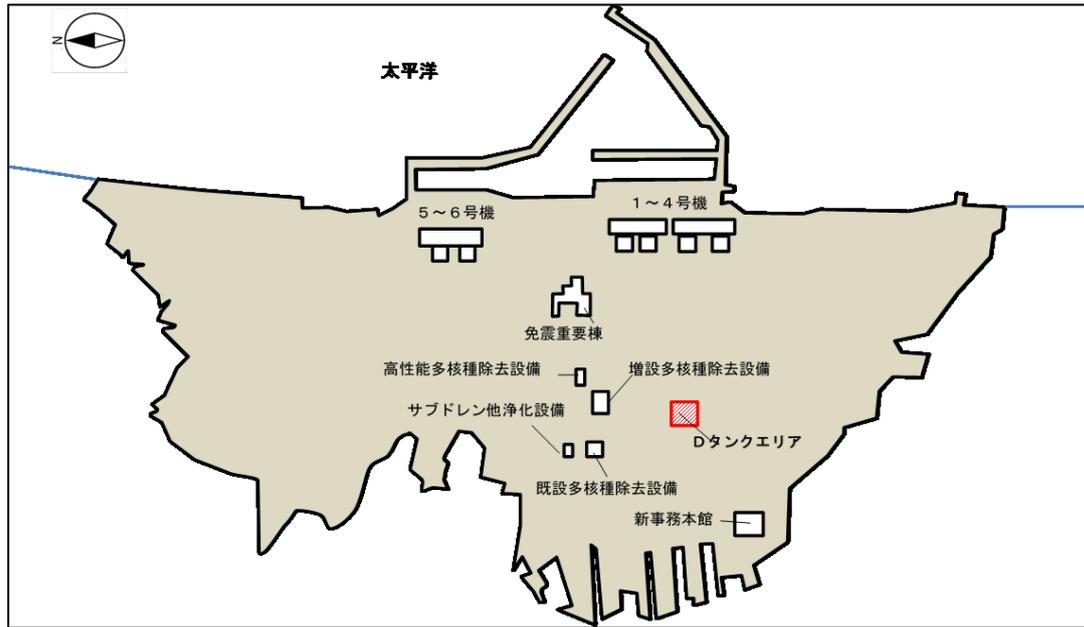
(図1) 福島第一原子力発電所構内概略図

今般、福島県沖を震源とする地震が連続して発生しており<sup>※1</sup>、3月15日及び3月17日に立地町で震度4を記録する地震が発生したことから、令和4年3月16日に発生した地震の影響でタンクの位置ずれ等<sup>※2</sup>が発生したタンクエリアであるDタンクエリアの状況を確認した。（写真1）（図1）
