## 2号機使用済燃料プールスキマサージタンクの 水位低下について

2024年8月20日

東京電力ホールディングス株式会社

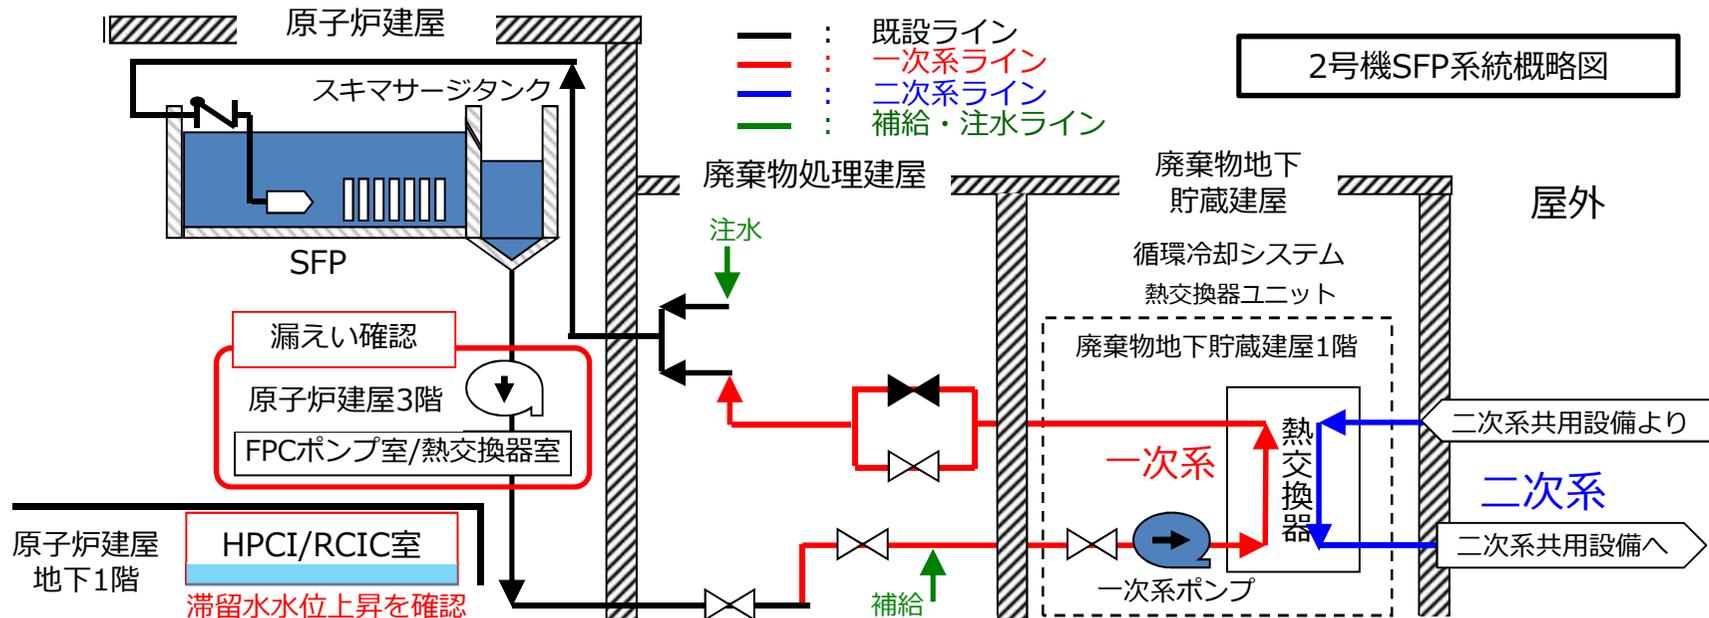
- 8月9日午後1時5分、2号機使用済燃料プール（以下SFP）スキマサージタンク（使用済燃料プールが満水であることを確認するためのタンク）のレベルが低下していることを当社社員が確認しました。その際、2号機SFPの水位が低下していないこと、その後、2号機原子炉建屋地下1階のうち高圧注水系（以下HPCI）室の滞留水水位が上昇していることを確認しています。
- スキマサージタンクの水位が低下した原因を調査するため、同日午後4時36分にSFP冷却系一次系ポンプを計画的に停止しました。
- 冷却を停止した2号機SFPプール水の温度について、温度の初期上昇は0.06℃/h程度、最大で46℃程度になると評価しており、運転上の制限である65℃に到達しないことを確認しております。
- その後、遠隔操作口ボット（SPOT）により2号機原子炉建屋3階の調査を行ったところ、FPC（既設の燃料プール冷却浄化系）ポンプ室/熱交換器室から水が流出していることを確認しました。なお、流出した水は、原子炉隔離時冷却系室（以下RCIC室：HPCI室に隣接）の集水ピット（床サンプ）に通じる床面の排水口に流れしており、現時点で他のエリアへの拡大は確認されておりません。
- 8月10日午前6時52分にHPCI室の滞留水水位上昇の停止を確認したことから、水の流出が停止したものと判断しました。また、滞留水の水位は、建屋周辺サブドレン水位よりも低いことを確認しており、漏えいたした水は建屋内に留まっています。
- 引き続き2号機SFPの水位、温度を監視するとともに、SFP循環冷却をいつでも実施できるよう待機状態にした上で、今後の調査や対策について検討してまいります。
