所内電源A系の停止および負傷者発生について

2024年8月20日

東京電力ホールディングス株式会社

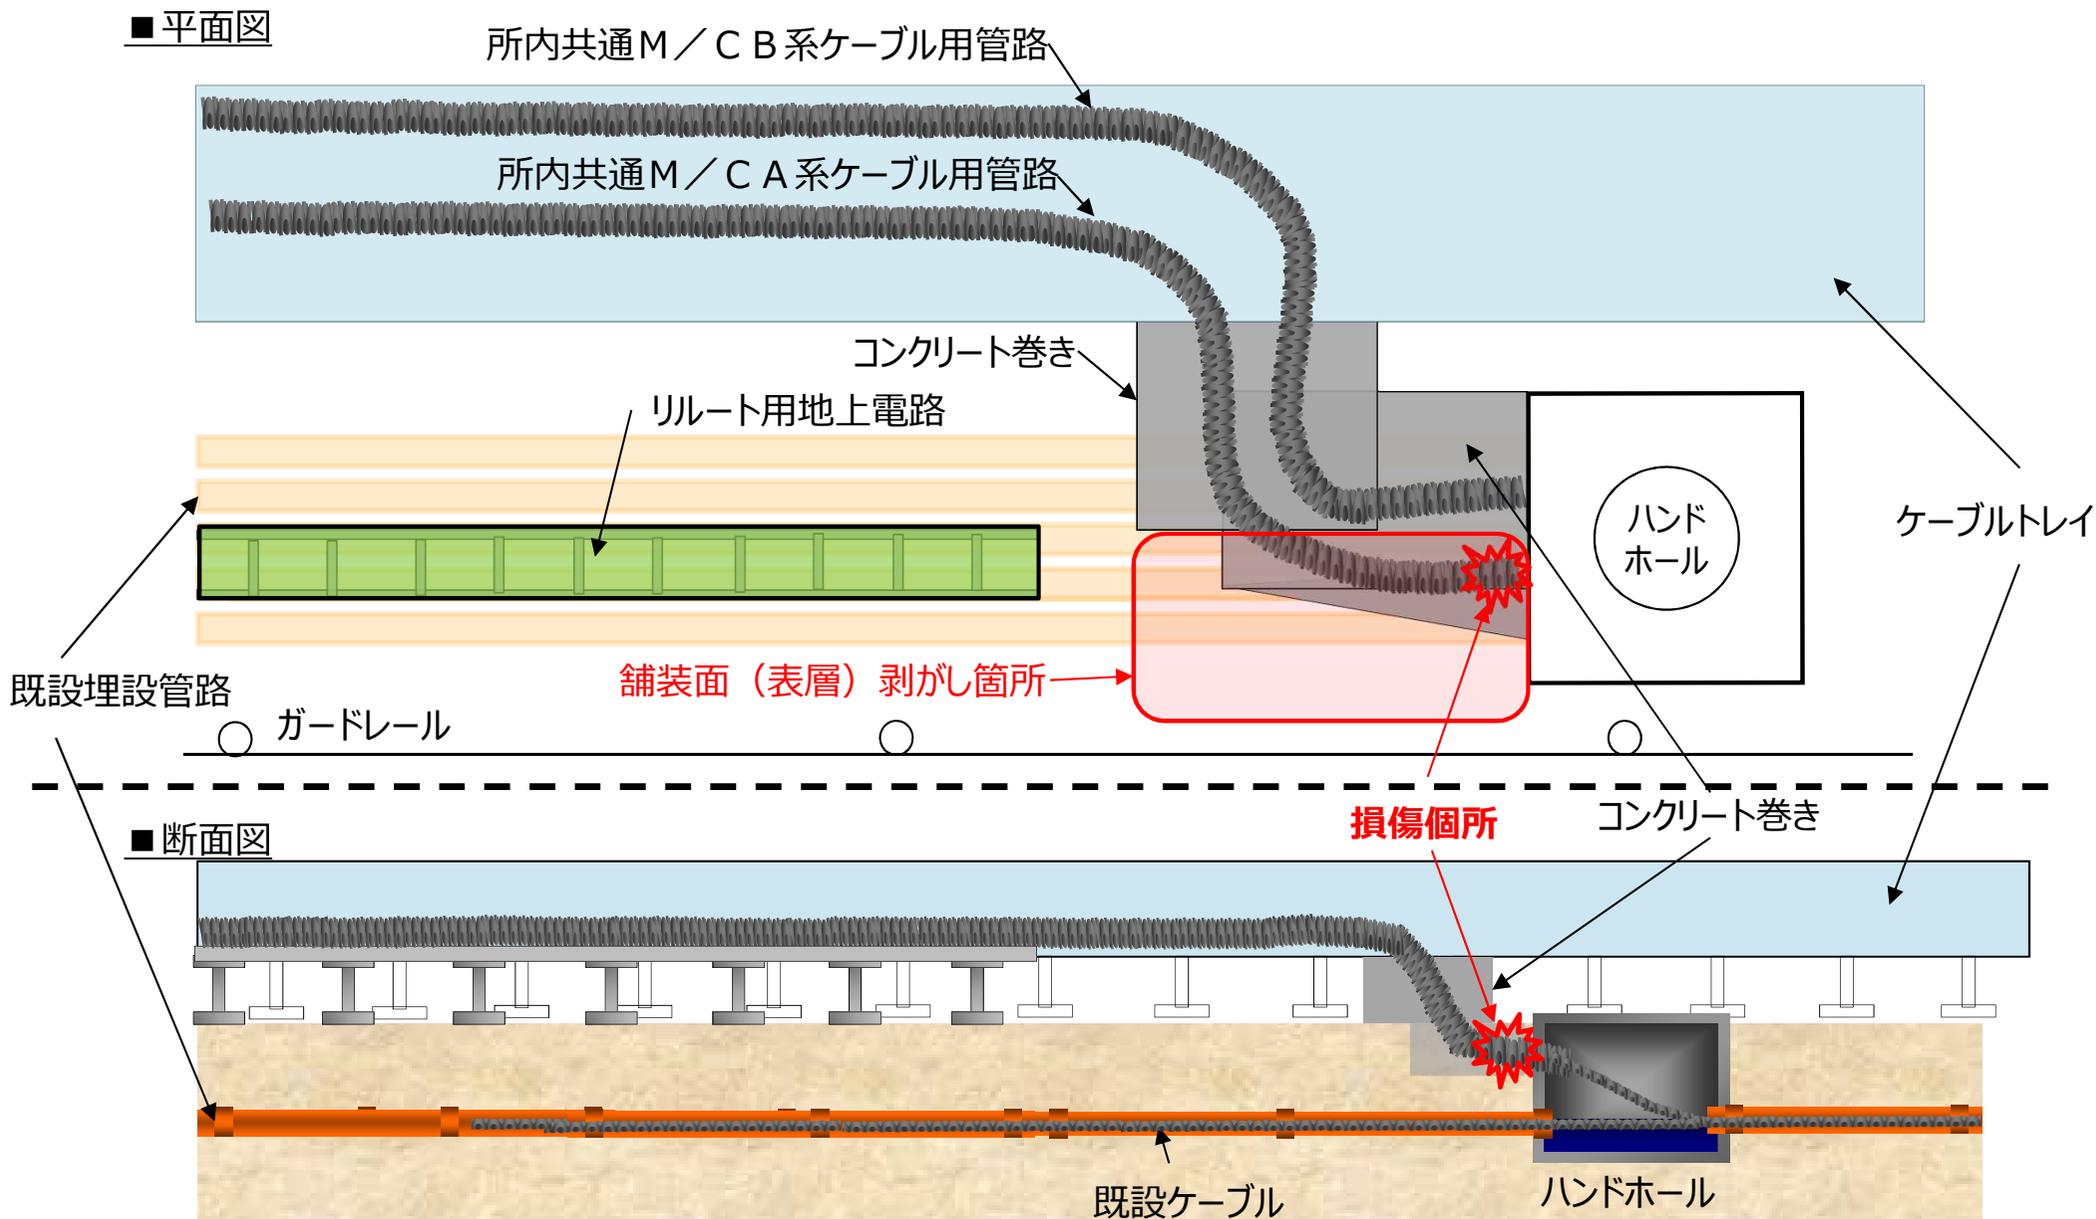
【補足】工事概要図

構内配電線の埋設管路の補修(リルート)に伴い、屋外舗装箇所の掘削工事を実施していた。当日は、このうち、コンクリート舗装面(表層)の剥がし作業を実施していたもの。

- 当日は、コンクリート舗装面(表層)の剥がし作業を行う計画であり、作業班（作業班長1名、作業員3名の体制）は、要領書に従い実施していた。
- 当該剥がし箇所は、コンクリート舗装面と、埋設管路とハンドホールを固定しているコンクリート部とが一体構造となっていた。
- このため、当該作業班は、埋設管路とハンドホールを固定しているコンクリート部まで剥がし作業を継続した結果、埋設管路及びケーブルの損傷に至った。

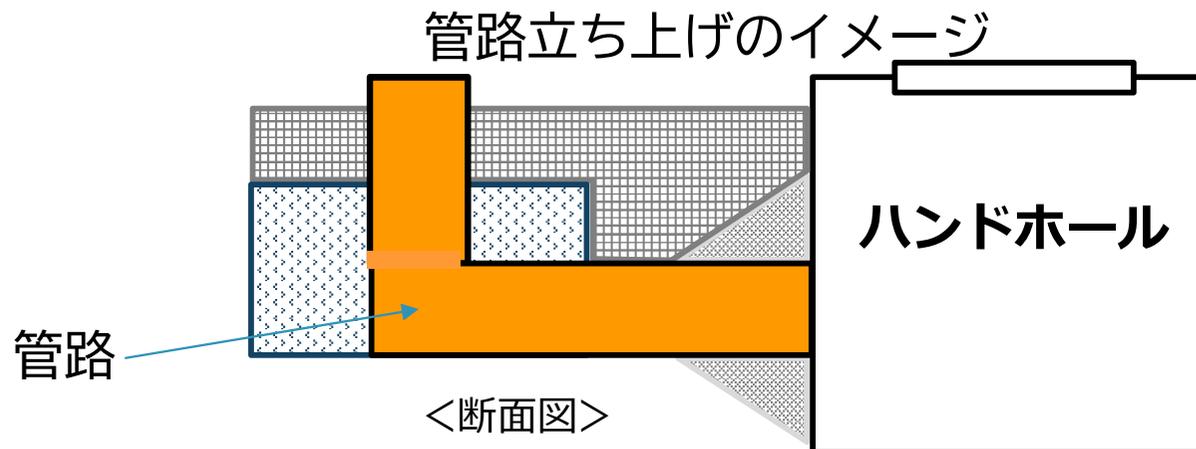
<参考2> 管路立ち上げに関する認識の相違について

配電・電路グループ	電気技術グループ
2023.08	当該箇所の管路の立ち上げを相談 これにより、電気技術G側の工事で施工してもらえと思い込んでいた	口頭による相談のみであり、正式な依頼は別途くると考えた
2023.10	電気技術Gの関連工事において管路の立ち上げがされることを前提に工事を設計（仕様書作成）	配電・電路Gが作成した仕様書について協議の依頼はなかった
2023.12	—	配電電路から正式な依頼がなく、管路の立ち上げはそれぞれの工事で実施すると考え、工事を施工完了
2024.03	現場事前確認にて管路が立ち上がっていないことを確認	—
