中間貯蔵施設事業において
発生した事例と対応等について
(2023年11月環境安全委員会報告以降)

2024年8月

環境省

事業において発生した事故事例と対応等

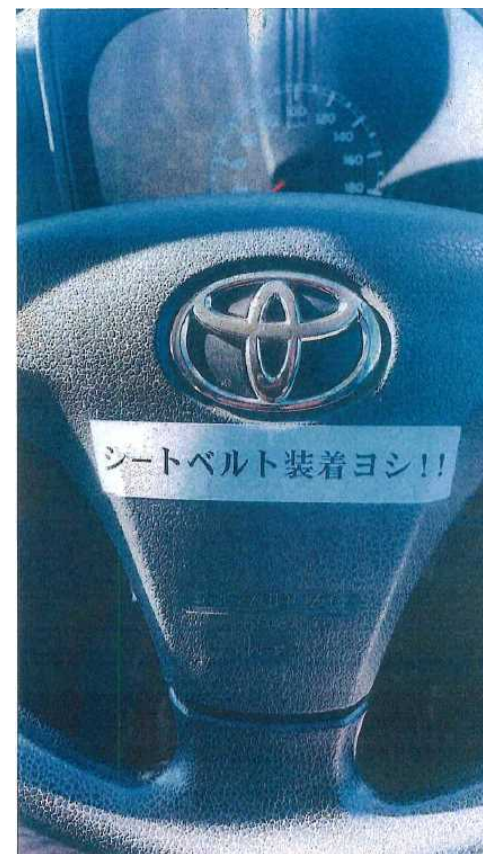
【対策】

- 当該車両が通勤のため、シートベルト未装着のまま国道114号を走行中、道路脇の民家の擁壁に接触し、その後側溝に落輪、停止した。当該運転手は救急車で病院へ搬送された。内臓を負傷、入院5日間。

- 居眠り運転。
- シートベルト装着を忘れた。

- 居眠り防止アラームを装着する。
- 「シートベルト装着ヨシ！」のステッカーを貼付する。

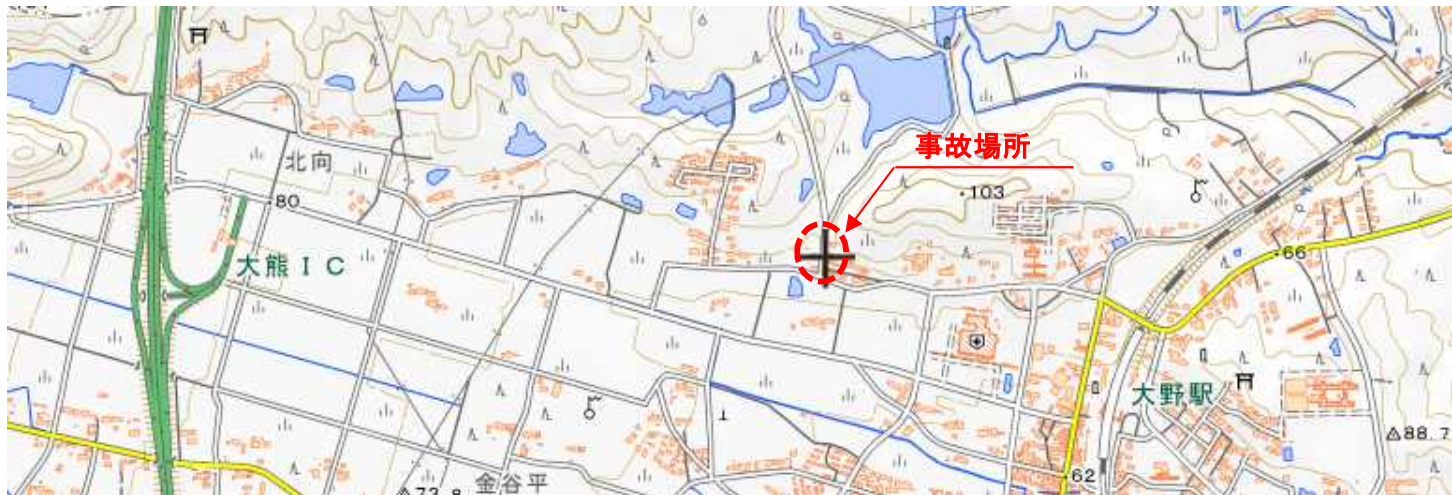
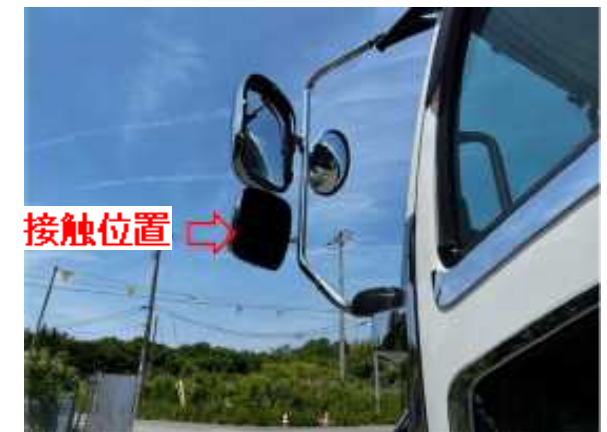
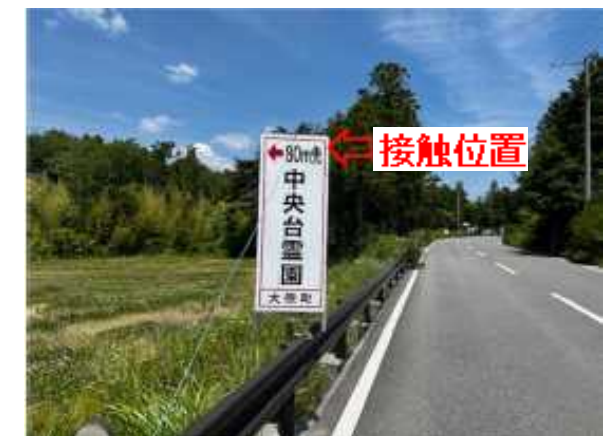
輸送車両(実車)の補助ミラーが道路脇看板に接触 2024年6月12日 8時20分頃 <佐藤建材工業(株)>

- 当該車両は中央台線(工事用道路)を走行中、対向車とすれ違う際に道路の左脇の看板(大熊町が設置)に補助ミラーを接触させた。

- 対向車が大型車であったため右側に意識が集中してしまい、左側に寄り過ぎたまま走行した。

- 十分に減速し、右側の対向車と左側の看板の確認を確実に行ってうえで走行する。

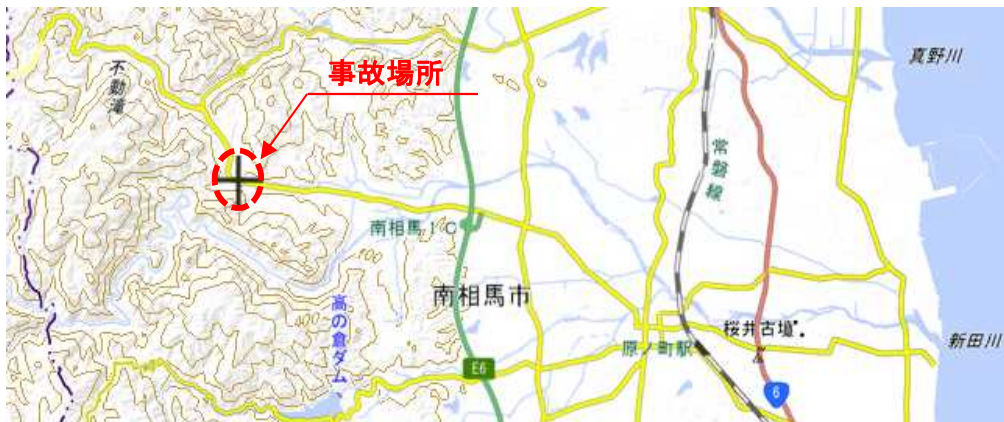
【転落時】

輸送車両（空車）が県道下に転落 2024年7月12日 11時00分頃

- ・ 当該車両は南相馬市内県道12号線を走行中、右カーブ手前で道路を逸脱し、道路下に落下した。

- ・ 呼吸器系疾患に起因すると思われる低酸素状態での意識変容による運転操作の不備。

- ・ パルスオキシメータによる始業前の体調確認。
- ・ 対面による体調チェックを強化。
- ・ 同乗指導者による運転状況の確認及び指導。

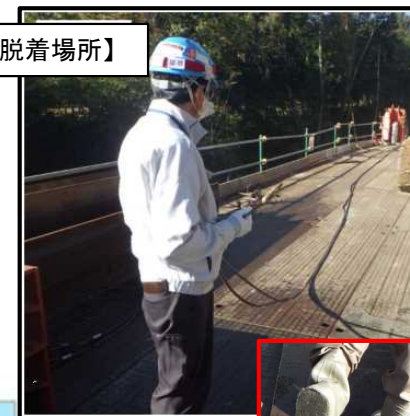
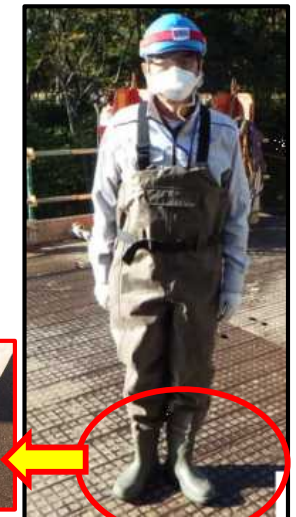
【装備改善】

- 国道288号拡幅工事の河川内仮設架橋解体作業において、ガス溶断用のトーチ（以降、ガストーチ）を桁上（作業箇所）から、桁下を流れる河川へ誤って落下させた。ガストーチを回収するため河川に入った際、左足をおいた玉石が動き、バランスを崩し転倒した。腰椎左横突起骨折。入院16日間。

- ガストーチを桁上に仮置きした。
- 河川に入る際、不安定な玉石に足を置いてしまった。
- その際、着用装備が動きづらい状態であった。（フルハーネス及び雨具着用）

- 桁上にガストーチを置かない事を徹底。
- ガストーチの脱着は、架橋上（落下リスクの少ない場所）で実施。
- 河川に入る前にフルハーネスを着脱し、胴付き長靴（靴底には滑り止め）を履く。
- 河川に入る際には足下の安定を確認。

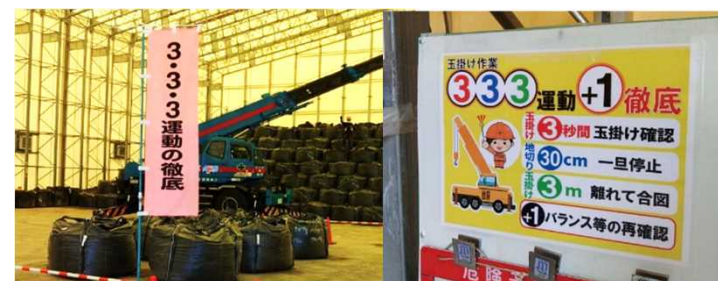
【事故後に設置した掲示物の例】

陳場沢灰保管施設から灰処理施設へ焼却灰を運搬するため、フレコンの山からフレコンを一旦、床面に置く作業を行っていた際、クレーンで吊っていたフレコンの紐が切れ、フレコンが落下・破損し、焼却灰の一部が床面に飛散した。

※地切り時の確認: 玉掛け作業において、フレコンを少し吊り上げた状態で一旦停止し、吊荷の安定や周囲の安全を確認する作業
