# 中間貯蔵施設事業において 発生した事故事例と対応等について (2024年8月環境安全委員会報告以降)

2025年4月  
環境省

# 事業において発生した事故事例と対応等（1／2）

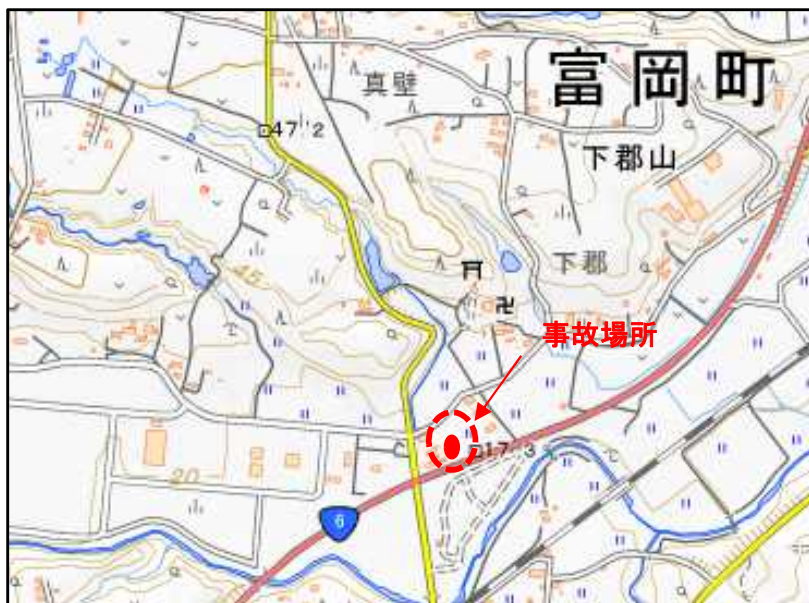
【事故発生場所】

業務車両が給油のため右折時に対向車両と衝突し、対向車両の左前面を損傷

- 当該車両は国道6号を南下中に、給油のため右折でガソリンスタンドに進入しようとして対向車と衝突した。

- 右折時の前方不注意

- ガソリンスタンドへの右折進入禁止
- 右折時の前方確認徹底

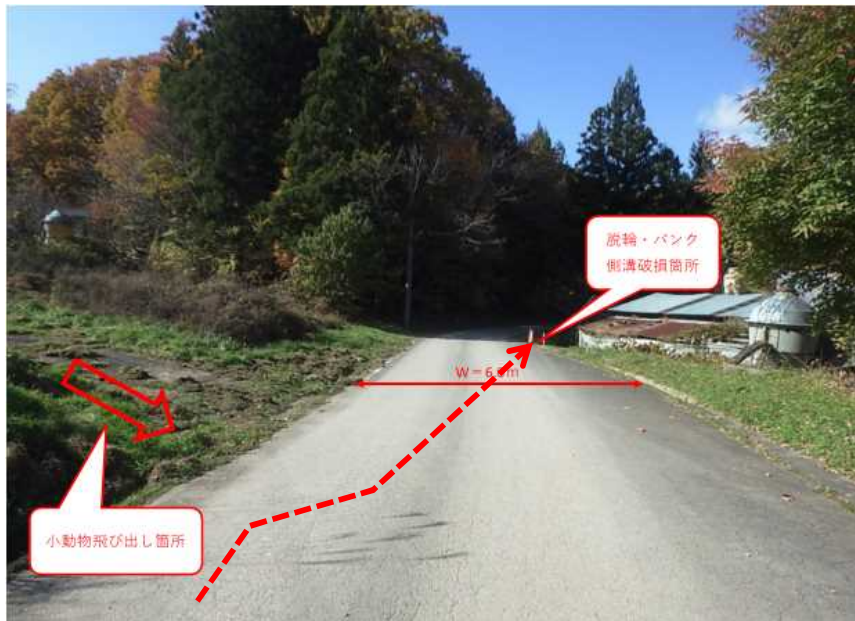
【事故発生場所と輸送車両の経路】

輸送車両（実車）が右側側溝へ脱輪し、側溝を損傷 2024年11月11日 11時00分頃 <(株)日新土建>

- ・ 当該車両は、飛び出してきた小動物を避けるためハンドルを右に切った後で小動物の巻き込みが気になりサイドミラーを注視したまま走行し、側溝に脱輪して車両の右前輪タイヤをバースト、側溝を破損させた。

- ・ 小動物の飛び出しを避け右側にハンドル操作
- ・ ハンドル操作後に後方を気にして前方確認が不足

- ・ 運転適性検査を実施し結果に基づいた個別指導
- ・ 事故情報音声ナビによる注意喚起追加

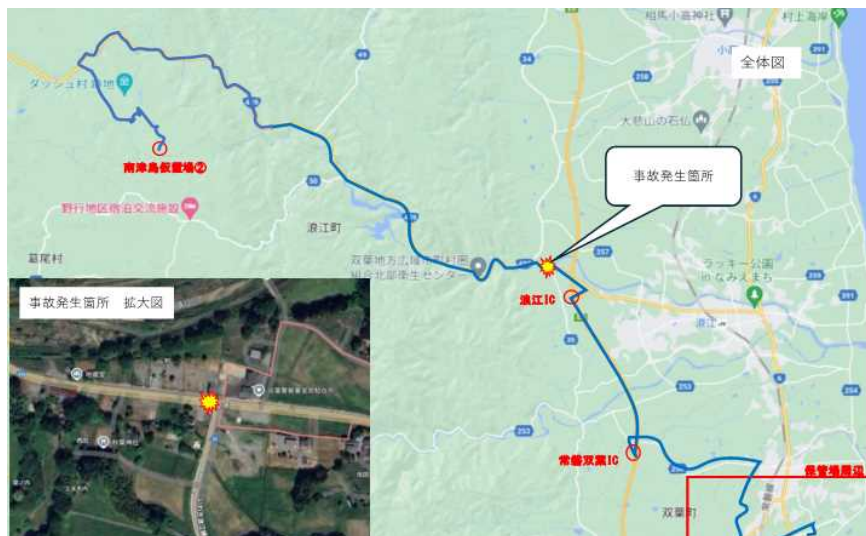
【事故発生場所】

輸送車両（実車）が交差点で停車中の輸送車両（実車）に追突

- ・ 浪江町南津島仮置場②からの輸送車両5号車（実車）は国道114号の室原交差点の緩やかな下り坂で停止後に動き出し前方に停車していた4号車（実車）に追突した。

- ・ 坂道発進補助装置の不作動
- ・ サイドブレーキ操作を未実施

- ・ 停止時に坂道発進補助装置及びサイドブレーキを確実に作動させるよう徹底
- ・ 事故情報音声ナビによる注意喚起追加

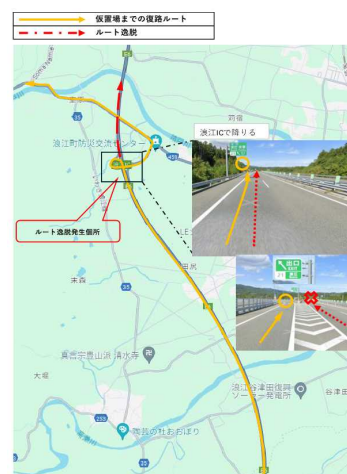
【事案①発生場所】

### ①輸送車両(空車)が常磐道でルート逸脱

1回転目の輸送終了後、2回転目の輸送のため仮置場へ戻る際、常磐自動車(下り)浪江ICで降りるべきところを直進通過した。

①  
ハンズフリー通話（私用）に気をとられ降りるべきインターチェンジを通過

- ①業務応答を除きハンズフリー通話の利用禁止
- ②輸送ルートを熟知させたうえで、音声ナビを過信せず案内標識を確認する走行を徹底

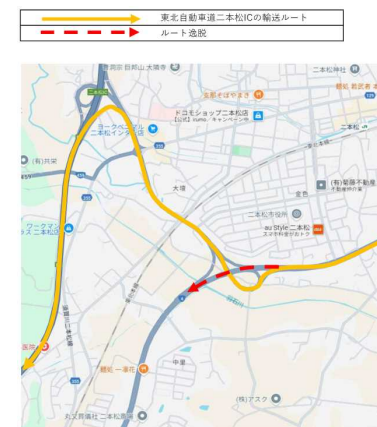
【事案②発生場所】

### ②輸送車両(実車)が国道4号でルート逸脱

二本松市ため池現場の輸送車両4号車(実車)は国道4号を走行中、二本松ICへ行くべきところをIC入り口道路に入らず、国道4号を直進しルートを逸脱した。

②  
・音声ナビの一時的不調による音声案内不作動  
・案内標識を見たが音声ナビを過信し通過

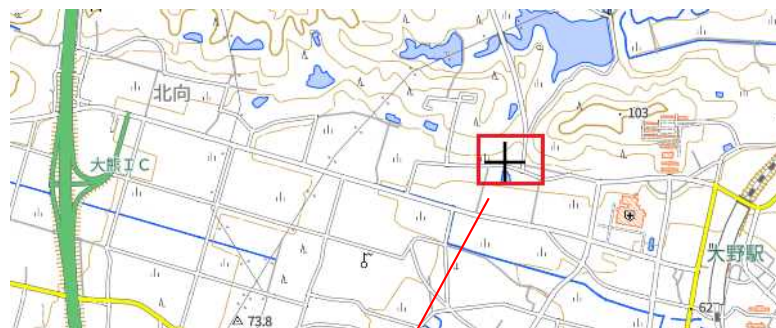
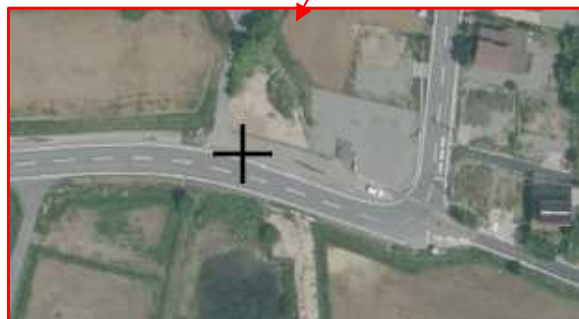
【事故発生場所】

輸送車両（実車）が走行中にプロペラシャフトを脱落し走行不能となり、レッカー車牽引により保管場へ移動  
2024年12月2日 14時41分頃 < 戸田建設(株) >  
保管場へ向かって大熊町町道西13号線を走行中にプロペラシャフトが落下し、エンジン動力が車輪に伝達されず走行不能になり、レッカー車牽引により保管場へ移動。

- ・ フランジナットの摩耗による隙間の拡大
- ・ 異常兆候の確認不足

- ・ 異常兆候（異音）を感知するために車庫内を低速で走行し、車外の点検員が異音の有無を確認

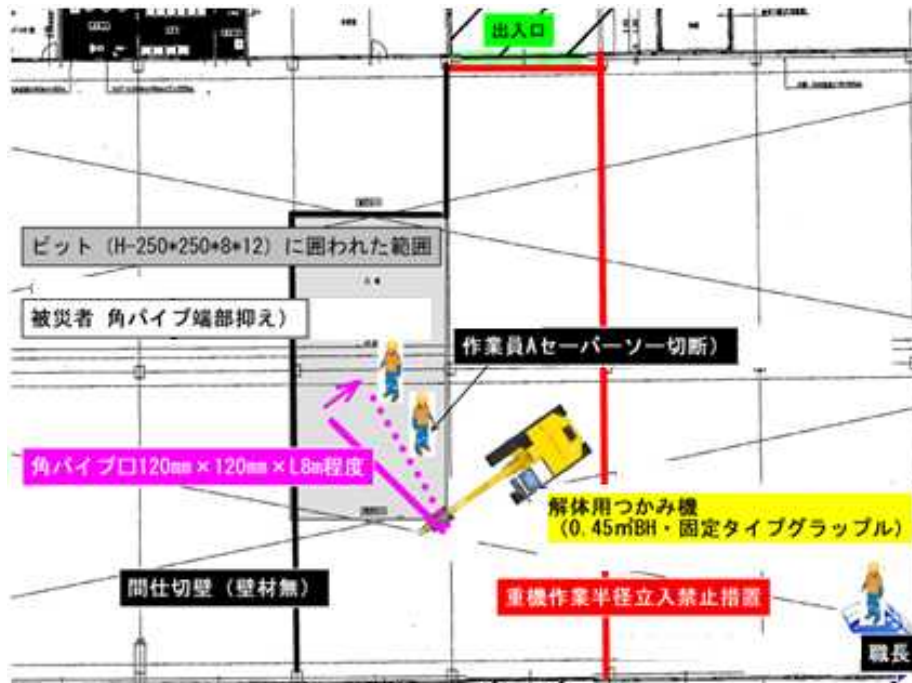
【災害発生状況平面図】

重機で挟んだ角パイプが作業員の右足にあたり、右足を打撲

- 内装解体作業において、角パイプに噛み込んだセイバーソーを回収するために角パイプ先端を解体用つかみ機で挟んで持ち上げたところ、角パイプの他端が動いて他端を押さえていた作業員の足に激突した。

- 別作業から不具合対応として受けた予定外の作業（角パイプ切断工具のトラブル対応）実施

- 予定外作業の禁止
- 元請現場巡視の強化

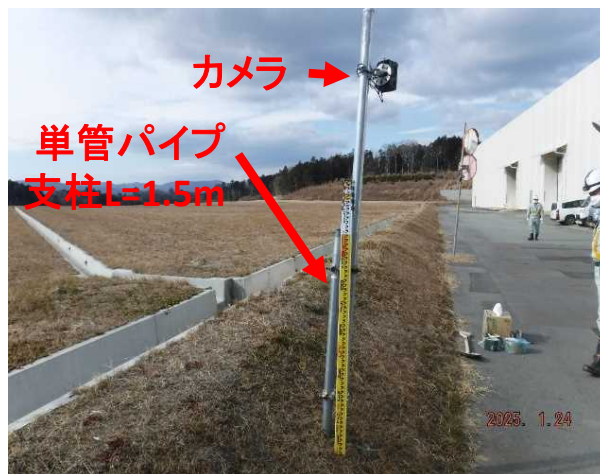
【防犯カメラ全景】

土壌貯蔵施設の覆土法面に防犯カメラ支柱（単管パイプ）を打ち込み、遮水シートを損傷

防犯カメラの所定の撮影範囲を確保するため、防犯カメラ支柱用の単管パイプを覆土法面部に打ち込んだ際、単管パイプが覆土の下にあった上面遮水シート、法面遮水シートを貫通し、損傷させた。

- ・ 作業に係る指示内容の明確化と複数人での共有・確認の徹底
- ・ 施設の構造等に関する教育の徹底
