福島第一原子力発電所現地確認報告書

1号機原子炉格納容器内部調査遠隔操作室

1号機原子炉格納容器内部調査の状況

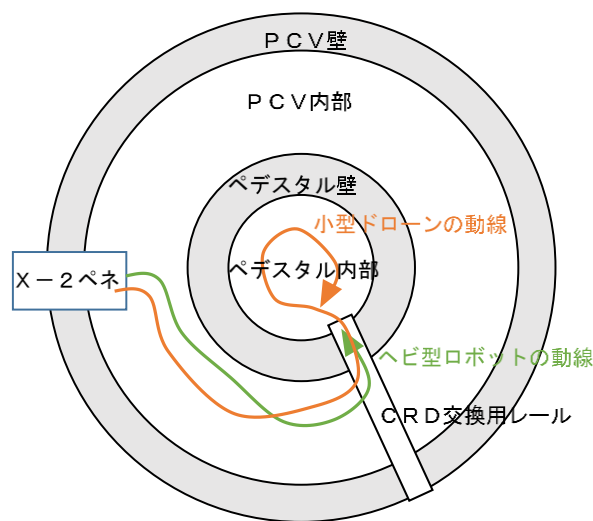
(図2) PCV内部調査の模式図

(1) 小型ドローンが、インストールトレイに載せられた状態でX-2ペネからPCV内部に挿入された。

(2) ヘビ型ロボットが、X-2ペネからPCV内部に入り、ペDESTAL内部への接続部分である制御棒駆動機構（CRD）交換用レールまで入った。

(3) 小型ドローンが、挿入されたインストールトレイから飛行を開始し、周囲の状況を撮影しながら、ペDESTAL内部まで入り、内部の状況を撮影し、元の場所まで戻った。この調査を2機のドローンを使って実施した。
