2014年11月19日
東京電力株式会社

平成26年8月1日から11月14日までの主なトラブル対応状況について

3号機使用済燃料プール内瓦礫撤去作業中における燃料交換機操作卓他の落下事象の原因及び対策について

平成26年10月30日
東京電力株式会社

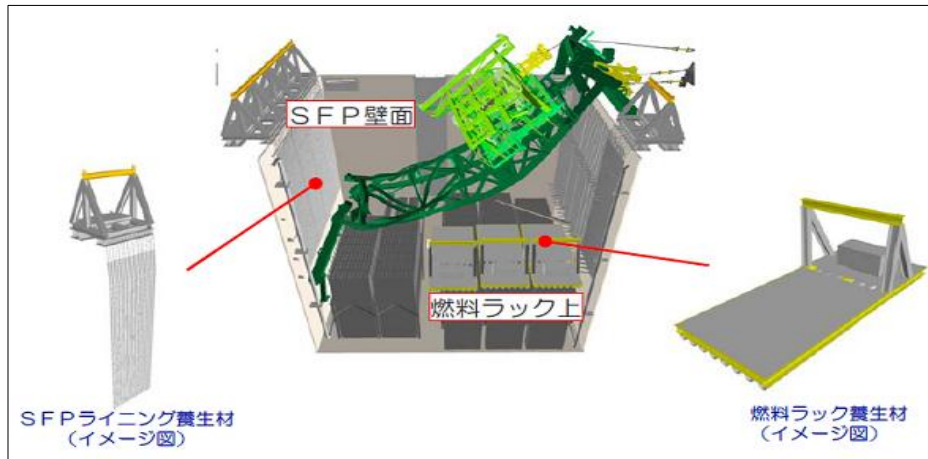
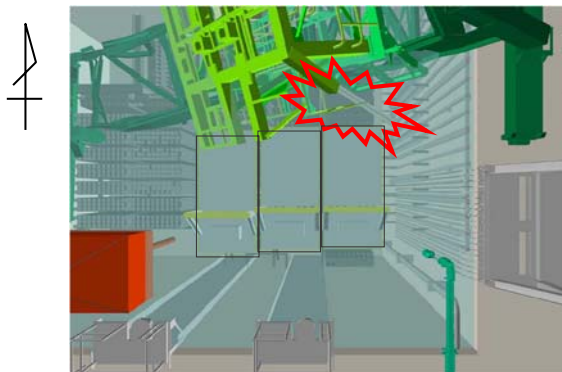
南側斜めから見た図

寸法	縦約2000×横4500×高さ約1850mm
材質	ラック養生材上部：SS400 ラック養生材下部：防震ゴム

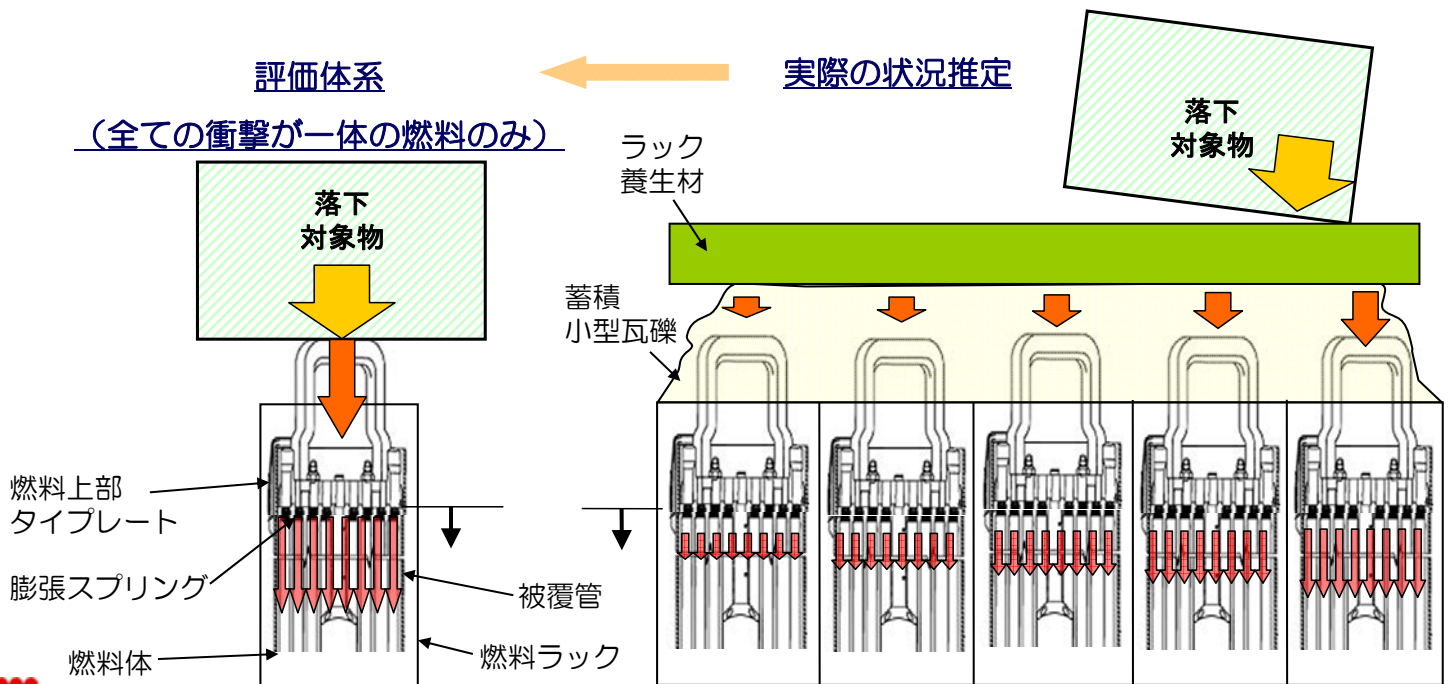
- ・ 燃料1体へののみ荷重がかかると仮定して複数の燃料体での不均一さを排除。
- ・ ラック養生材、蓄積小型瓦礫、燃料の構造体によるエネルギー吸収は保守的に無視
- ・ 落下前後の水中映像により瓦礫は、一様に堆積し、養生材上落下であることから、落下物の荷重により上部タイプレートが下がり膨張スプリングが圧縮され被覆管全数に荷重が伝達されるため、圧縮応力（鉛直方向）のみ考慮し、曲げ応力（横方向）は考慮していない。

<評価条件> 操作卓及び張出架台が初期状態から燃料まで水中を6m落下、燃料体1体のみへの落下、瓦礫、養生材、燃料構造物のエネルギー吸収は無視

<評価方法> 操作卓及び張出架台の運動エネルギーと設置許可で記載している考えに基づき、燃料被覆管の燃料棒破損指標として用いられている1%塑性歪み※1までの全歪エネルギー（427J）と比較
 ※1：燃料棒の機械的健全性指標

以上より、68J < 427Jであることから、燃料棒破損はないと考えられる。

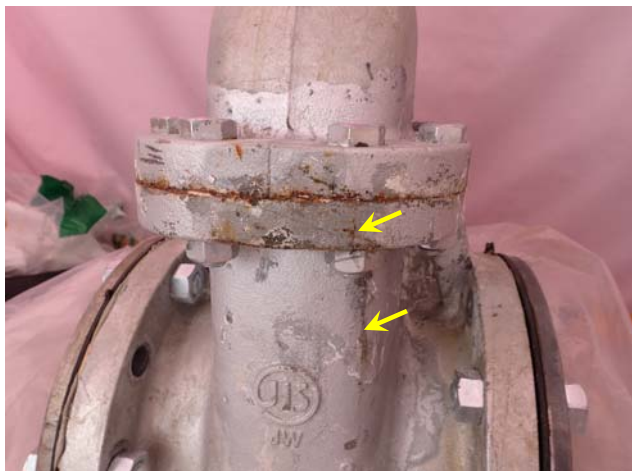
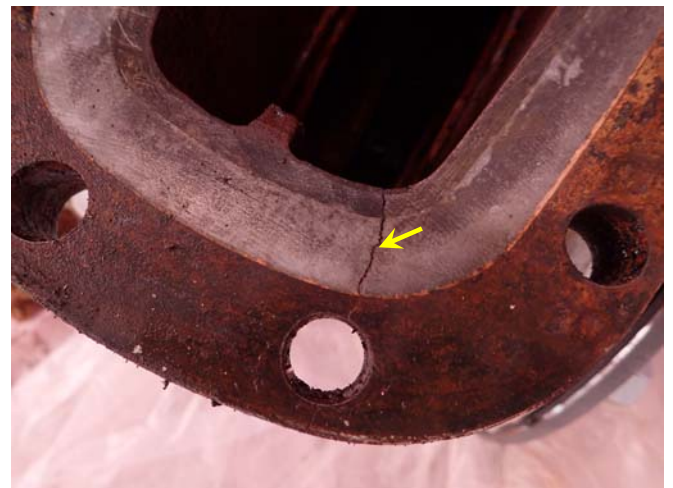
福島第一原子力発電所G4エリアA5-A6タンク連結弁の破損状況

◆ひび割れが確認されたG4エリアA5-A6タンク間連結弁（V-202-G4-A-9）について、原因を調査するために以下を実施した。

- (1) ひび割れが確認された連結弁（V-202-G4-A-9）取り外し、新品の同型弁と交換した。（9月13日）
なお、今後の原因調査の一助とするため、交換前にひび割れが確認された弁の外観観察および取り付け状態の確認を実施した。

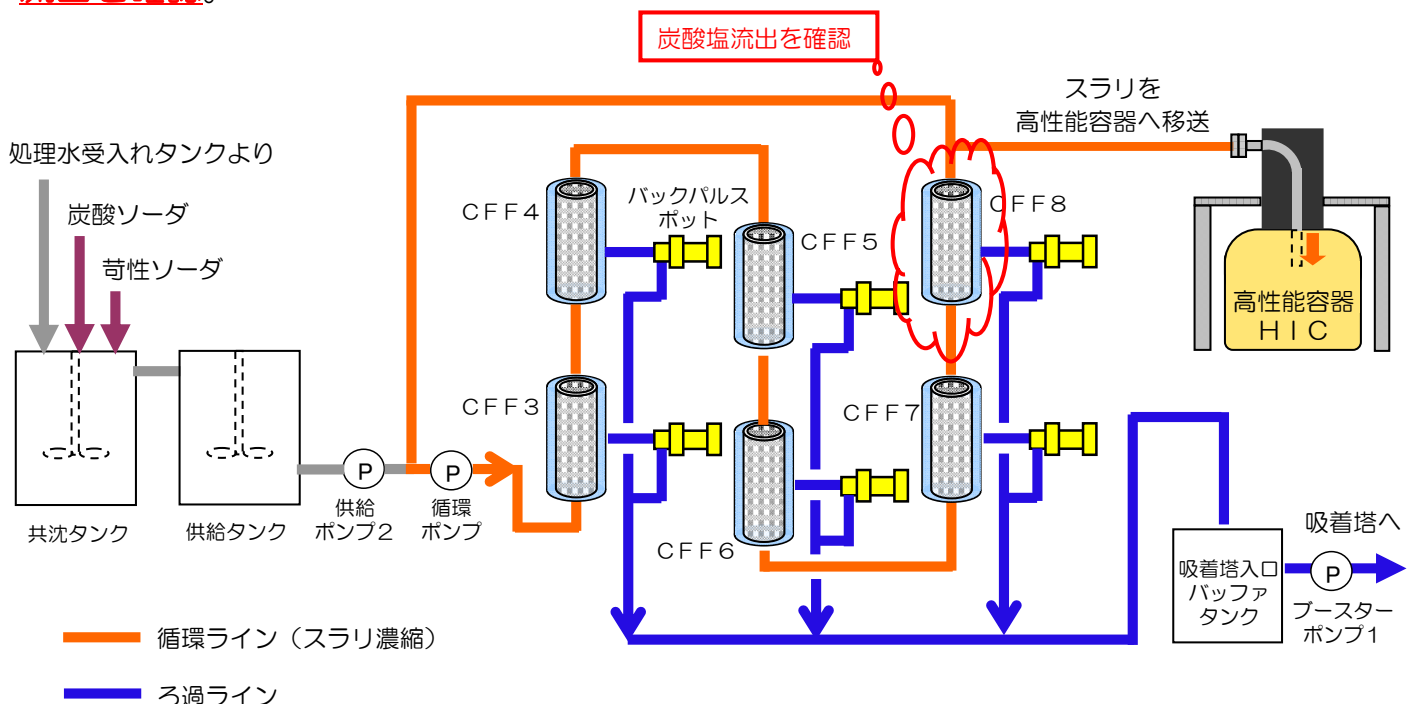
多核種除去設備B系統処理停止の経緯

- 平成26年9月26日に、日々実施しているB系統ブースターポンプ1出口でのサンプリングより若干の白濁およびカルシウム濃度の上昇を確認。
- 調査した結果、クロスフローフィルター（以下、CFF）8Bより炭酸塩スラリー流出を確認。

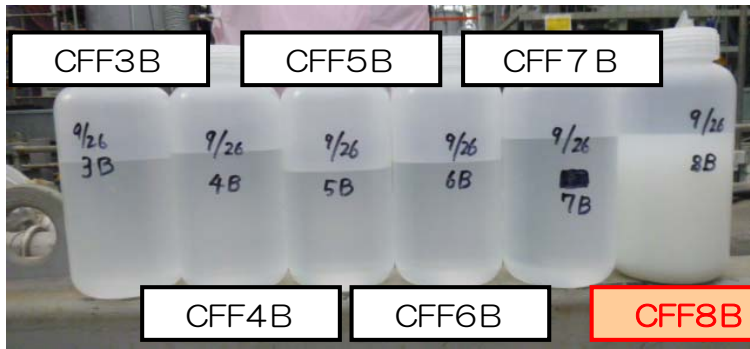
- B系統炭酸塩沈殿処理の各CFFろ過側出口水をサンプリングした結果、**CFF8Bにおいて白濁および高いCa濃度を確認、炭酸塩スラリー流出と判断し、B系統を停止**

サンプリング箇所	Ca濃度*	水の色
CFF 3 B	<1 ppm	透明
CFF 4 B	<1 ppm	透明
CFF 5 B	<1 ppm	透明
CFF 6 B	<1 ppm	透明
CFF 7 B	<1 ppm	透明
CFF 8 B	330 ppm	白濁

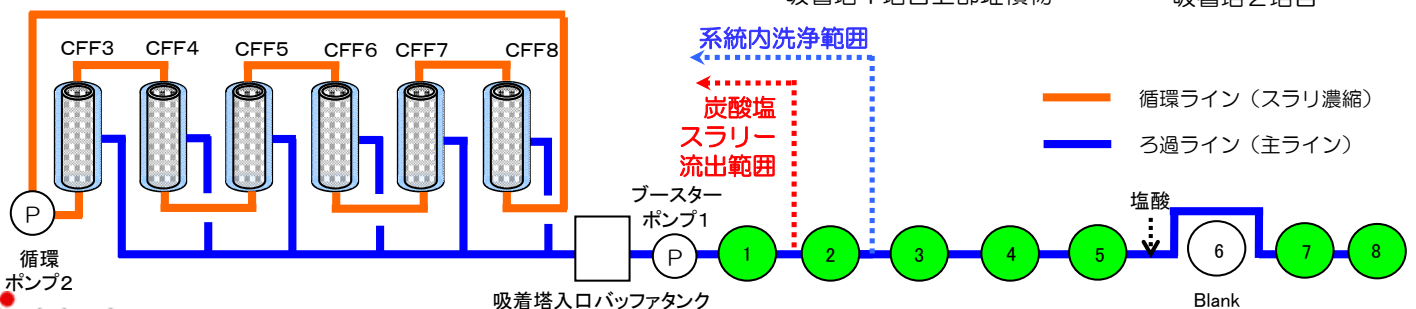
吸着塔2塔目

- 多核種除去設備B系統出口水の全β濃度は $2.6 \times 10^{-1} \text{Bq/cc}$ で通常の変動範囲内（マイナス1乗Bq/ccオーダー）であり、**多核種除去設備下流設備（サンプルタンク等）への炭酸塩スラリーによる汚染拡大はないことを確認**
- B系統内の炭酸塩スラリー流出範囲を詳細調査した結果、**流出範囲は吸着塔1塔目までと判明**。念のため、**系統内洗浄は吸着塔2まで実施予定**
 - 各吸着塔出口水のCa濃度を測定し、**吸着塔1塔目出口以降のCa濃度は1ppm以下であることを確認**
 - 各吸着塔の内部確認を実施した結果、**吸着塔1塔目上部に白い堆積物を確認したものの、吸着塔2塔目以降には確認されず**
