福島第一原子力発電所 進捗状況のまとめ

2015年5月19日

東京電力株式会社

廃止措置へ向けた進捗状況のまとめ

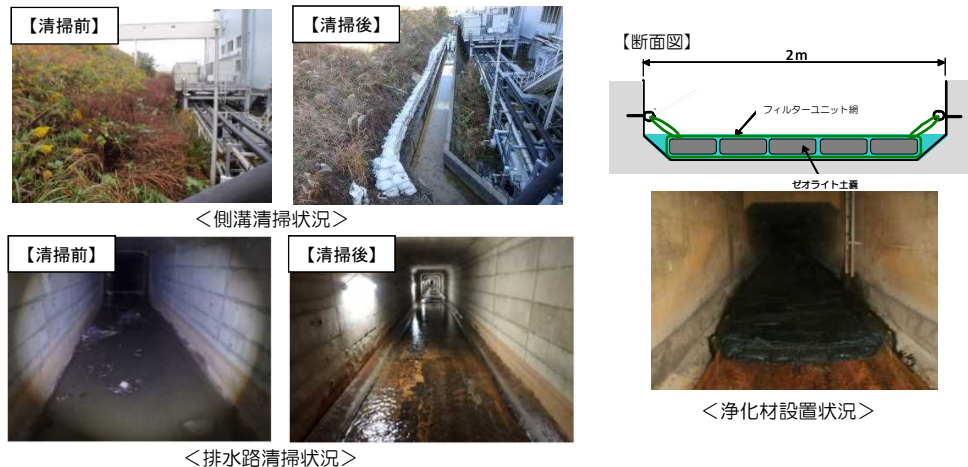
K排水路の清掃・浄化材設置

- 発電所構内にある雨水・地下水が流れるK排水路は、他の排水路より、排水の放射性物質濃度が高いことから、線量を低くするために周辺土壌の除染や排水路の清掃等を行ってきました。
- 対策の効果を把握するため、昨年4月以降定期的に排水路のデータを取得していましたが、排水している水が告示濃度を上回っている等、本データの公表・ご説明はしていませんでした。
- 今後もK排水路の清掃等を続けるとともに、当社が福島第一原子力発電所で測定する全ての放射線データを公開するなど、新たな情報公開の仕組みを構築してまいります。

※: 排水路内の汚泥や山側斜面の汚染が原因と推定
※※: 排水路の清掃、山側上流部の除染等の対策を実施

- K排水路の汚染源調査・清掃等を継続して取り組みます。
- K排水路の排水先を港湾内へ変更するため、2015年度内に排水路の付け替えを実施します。また4月17日より、仮設ポンプにて排水を汲み上げ、排水先が港湾内にあるC排水路へ移送しています。
- 敷地外へ影響を与える可能性のあるリスクの総点検を実施（次項参照）。
- 新たな情報公開の仕組みを構築（次項参照）。
