山腹急斜地の緑化に有効な基礎工に関する研究

(メニュー課題 研究期間昭和58~60年度.)

要　　旨

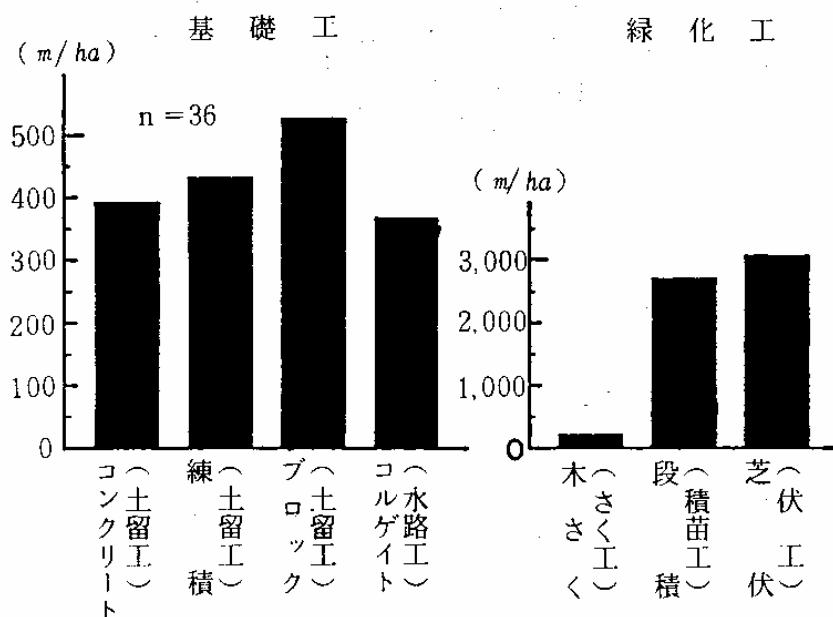
図-1. 緑化基礎工施工密度

図-1は、棚倉林業事務所管内における塙町地内の山腹緑化施工地36箇所の主要な基礎工構造物の施工密度を示したものである。

これにより、基礎工について工種区分すると、基礎工は土留工と水路工に大別され、土留工は、コンクリート、練積、ブロックなどに分類された。

次に、これら工種の単位面積(ha)あたりの施工密度を求め平均値で表わすと、コンクリートは393m, 練積は432m, ブロックは523mとなった。

しかし、これら工種間には草本植物や木本植物の生長、あるいは植物被度などに有意な差は認められなかった。

なお、水路工(コルゲート)は365mであったが、これは直接的に植生工に影響を及ぼしているとは考えられなかった。

しかしながら、今回集計の段階で除外したが、土留工(コンクリート)の施工密度が1,000~2,000mという大きな値もいくつかみられ、山腹緑化工は、特に設計者自身の知識と経験に委ねるところが大きいため、地質や地形、崩壊地の形状によって基礎工の配置に大きな開きが生じるものと考えられる。

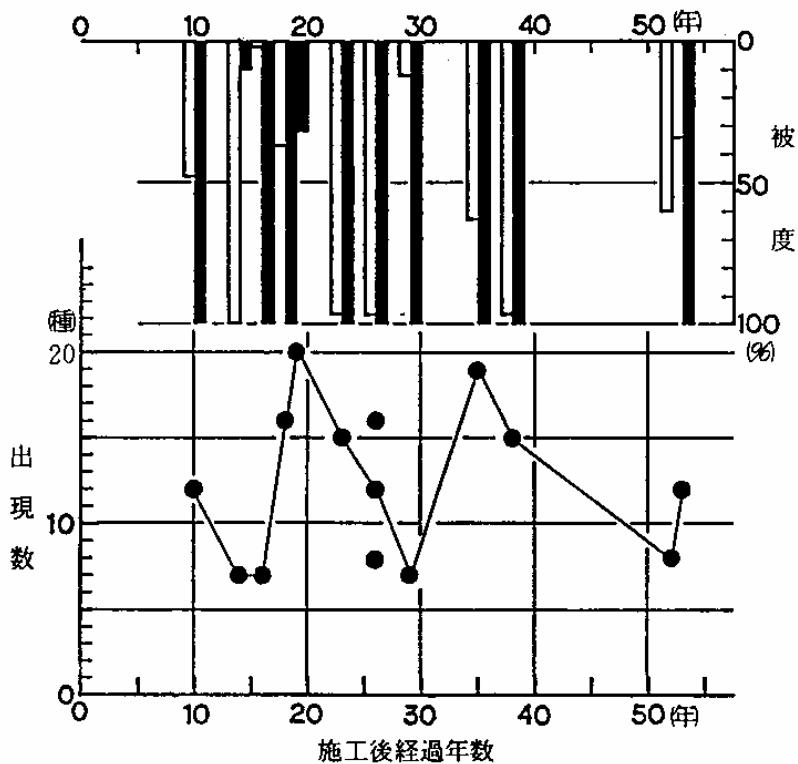
図-2. 植生出現数と被度

また、さく工は他の工種とは目的が異なるので、他の工種と直接比較し論じることはできないが、総体的にみると、山腹緑化施工後における経過年数と植生出現数、被度などに大きな変化がないことから、緑化工の施工密度は現在のままで十分であるように思われる。(図-2)

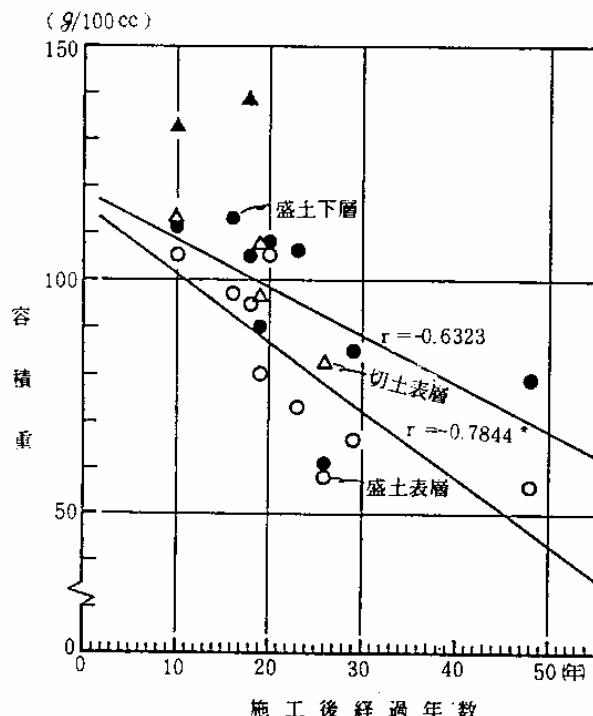
図-4. 法面表土容積重の変化

さらに、これら山腹基礎工が植生の生育基盤である法面表土の理化学性改善に及ぼす範囲を調査した結果は図-4、図-5のとおりである。

したがって、このような観点から法面表土の容積重をみると、この図からも明らかなように、法面表土は経年変化とともに容積重は小さくなっている、理学性が改善されていることを意味している。

なお、盛土法面表土における法面表土の容積重の経年変化との関係は、統計的に有意であった。しかしながら、盛土法面下層土や切取法面の理学性は容易に改善されなく、植生の根系圏としてはまだ未熟な状態にあるといえる。

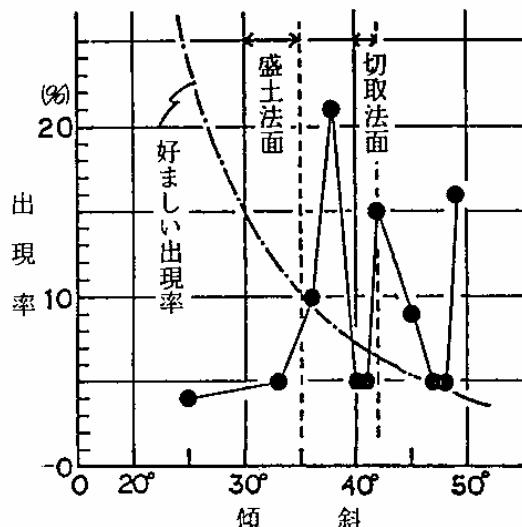
図-3. 法面傾斜別出現率

次に、当該地域の山腹緑化施工地における法面の傾斜別の出現率を示せば図-3のとおりである。

このような観点から、本県の当該地における山腹緑化法面の傾斜角を盛土法面と切取法面の二つに区分し整理すると、盛土法面は大部分が30~35°、切取法面は40~42°の範囲で施工されることが望ましいことが指摘される。

しかしながら、現実にはこの図からも明らかなように、傾斜角42°を超える切取法面が比較的高い割合で出現しており、極めて限られた条件の範囲内で施工せざるを得ない施工地が数多くあることを示唆している。

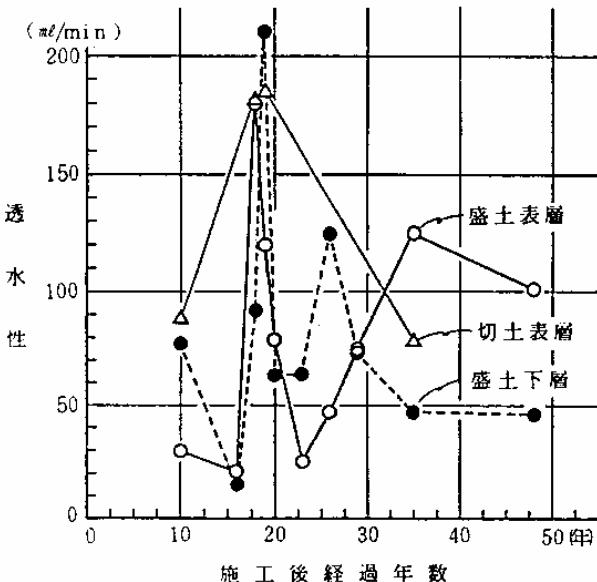
図-5. 法面表土の透水性

また、前述の土壤の容積重と同様、土壤の改善性を判定する指標となる透水性はバラツキが大きく、理学性の改善の程度を比較論じることは困難であった。

これは、特に花崗岩類¹¹⁾は、物理的風化と化学的風化との相乗作用により風化が著しい速度で進行するためと考えられる。

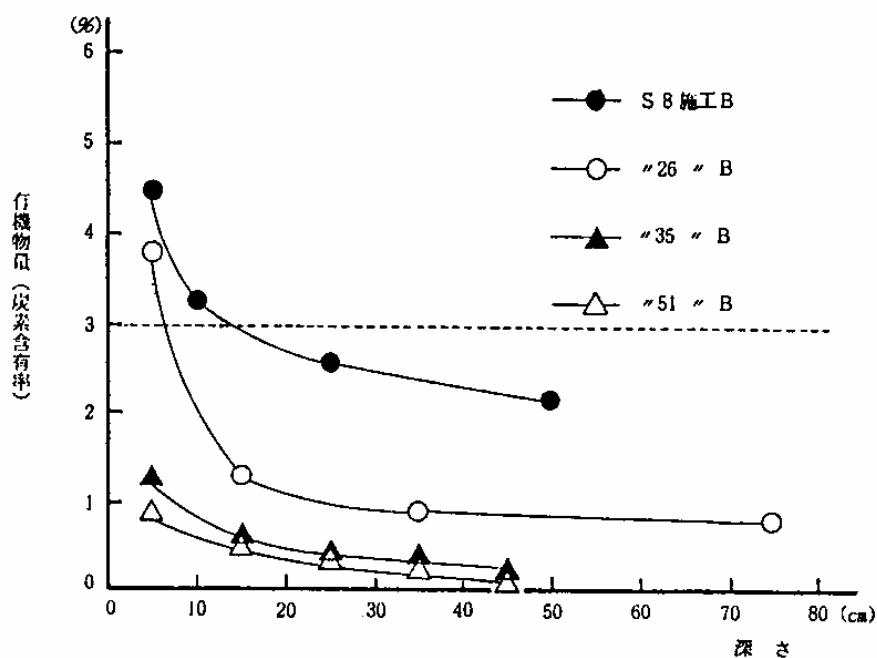
図-6. 深さ別の有機物量(C)の変化

なお、これらの山腹緑化施工地法面の断面状態を調査した結果、腐植の影響が深さ10~30cm認められたが、化学分析による法面表土中の有機物量(全炭素)は、図-6に示したように、深さ8~15cmにおいて「含む」の状態にある程度、それ以外は、施工年度や層位に関係なく「乏しい」~「極めて乏しい」という状態であった。

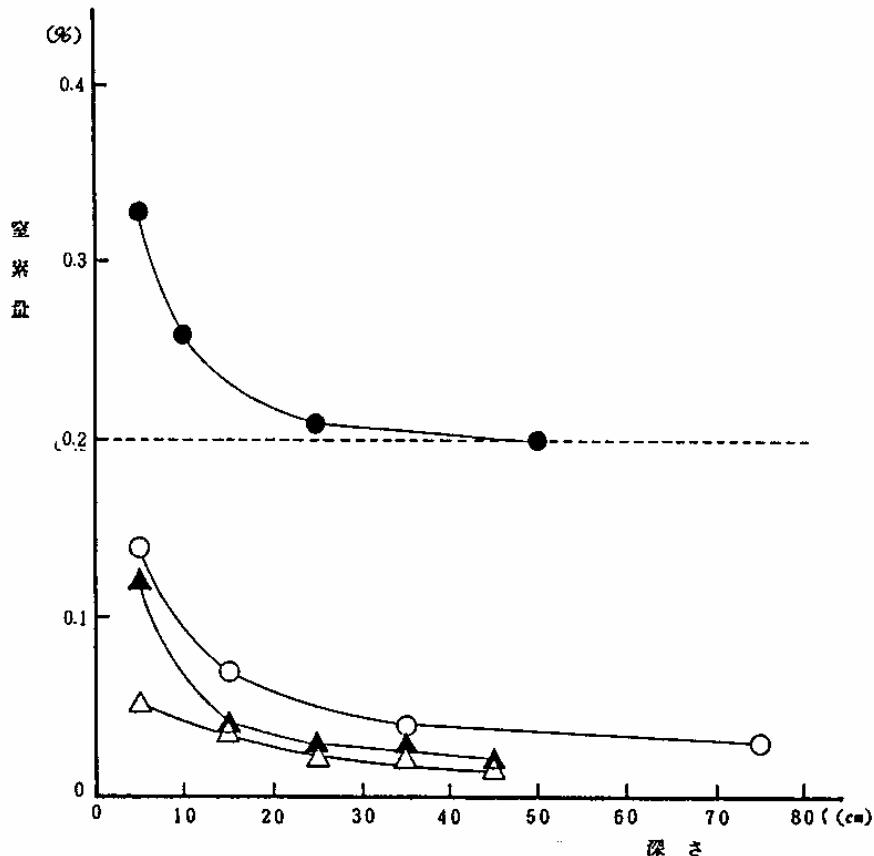
図-7. 深さ別の窒素量の変化

また、法面表土中の全窒素含有率についても、それぞれ法面表土中の有機物含有量と同様であった(図-7)。すなわち、これら山腹緑化施工地はこのまま放置することなく木本植物の植栽を行い、法面を早期に林叢形成させ、安定させることが望まれる。

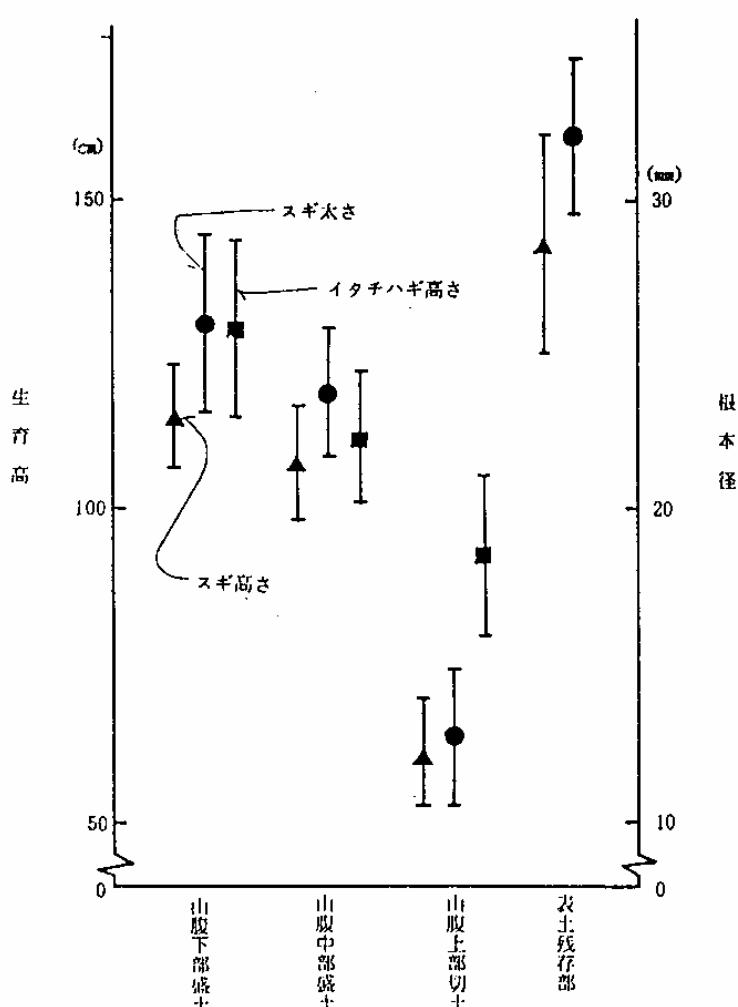
図-8. 基盤条件別の生長比較
(植栽後5年経過)

図-8は、田村郡小野町地内における山腹緑化施工地で、施工後5年を経過した導入木本植物の生育状況を基盤条件別に示したものである。

この図からも明らかなように、山腹下部盛土に植栽されたスギ、イタチハギの生育が最もよく、その次に山腹中部盛土、最後に山腹上部切土の順となっている。

このように、山腹上部切土に植栽されたスギの生育が最も悪いことが明確になっており、生育基盤条件の相違の有無にかかわらず、むしろ同じ方法により同じ樹種が植栽されているところに問題のあることがあらためて指摘される。

なお、森林土壤である表土残存部に植栽されたスギの生長が最もすぐれている理由についてあらためて述べるまでもないが、このように、木本植物の生育基盤である法面表土を改善する必要があることを示唆している。

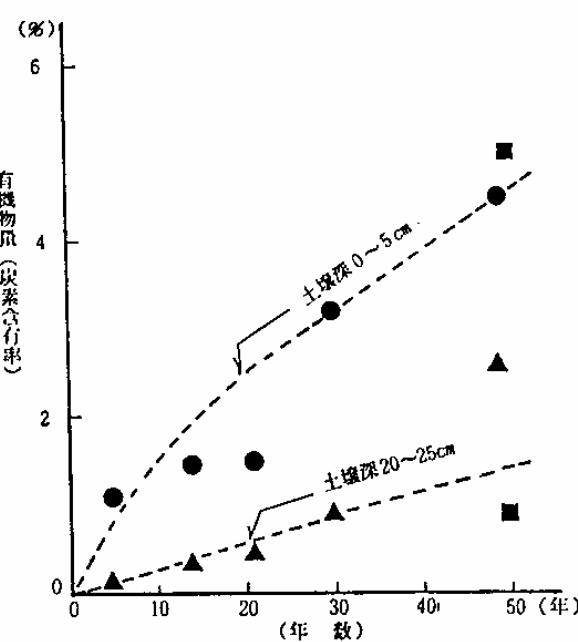
図-9. 土壤有機物量の変化

図-9は、法面表土中の有機物量(全炭素)の変化を示したものであるが、約50年を経過した現在においても低い含有量となっており、法面表土の改善は容易でないことを指摘している。

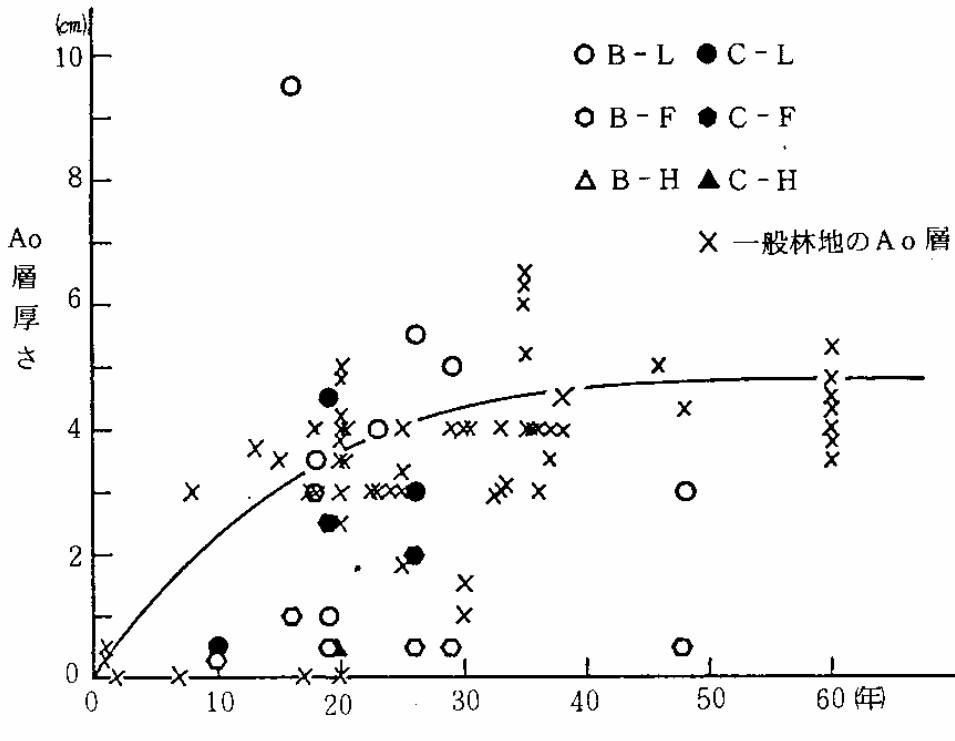
図-10 Ao層の発達

また、図-10は、これまで述べてきた法面表土中の有機物量の供給源となるAo層の発達経過を示したものである。

この図からも明らかなように、一般林地においては経年変化とともにAo層が増加する傾向にあるが、山腹緑化施工地においては、このような傾向はみられず、植生の生育基盤である法面表土が極めて貧養な状態にあるこ

これら施工地においては、養分の供給源となる Ao 層を有効に法面表土中に還元させてやることが大切である。

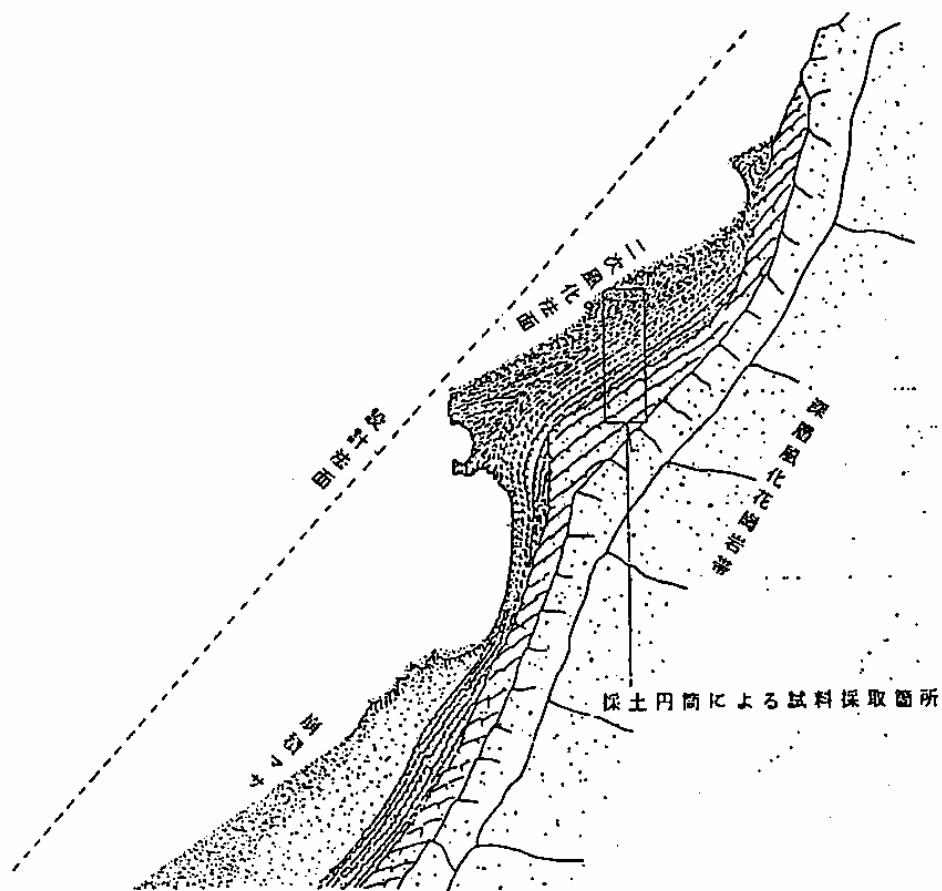
図-11. 風化法面模式図（法面施工7年経過）

次に、表-3は、法切施工7年後における法面表土の物理的性質を示したものである。また、この法面の風化状態を模式的に示したのが図-11である。

すなわち、二次風化によって軟化した法面表土の土壤化された部分は、外気あるいは雨水などの影響ⁱⁱ⁾により溶脱したものと考えられる。
