福島第一原子力発電所 進捗状況のまとめ

2015年12月3日

東京電力株式会社

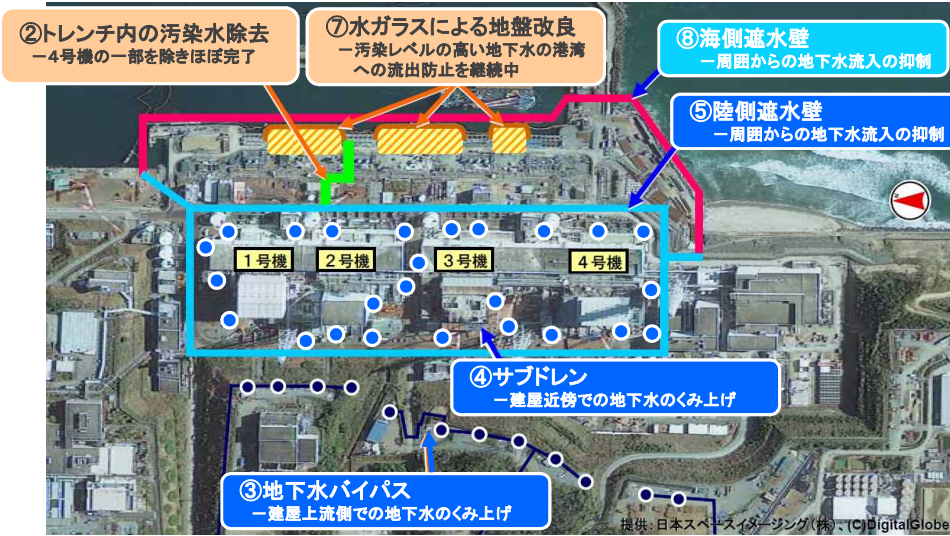
建屋への地下水流入抑制と地下水の流れ

地下水バイパス効果：
平均80ton/日の地下水流入抑制効果

サブドレンくみ上げ効果：
データ蓄積及び継続評価中

地下水位低下による流入抑制

サブドレン稼働による地下水位の低下に伴い、1号機ケーブルダクト内の水位が建屋への接続高さを下回ったことによると推定。

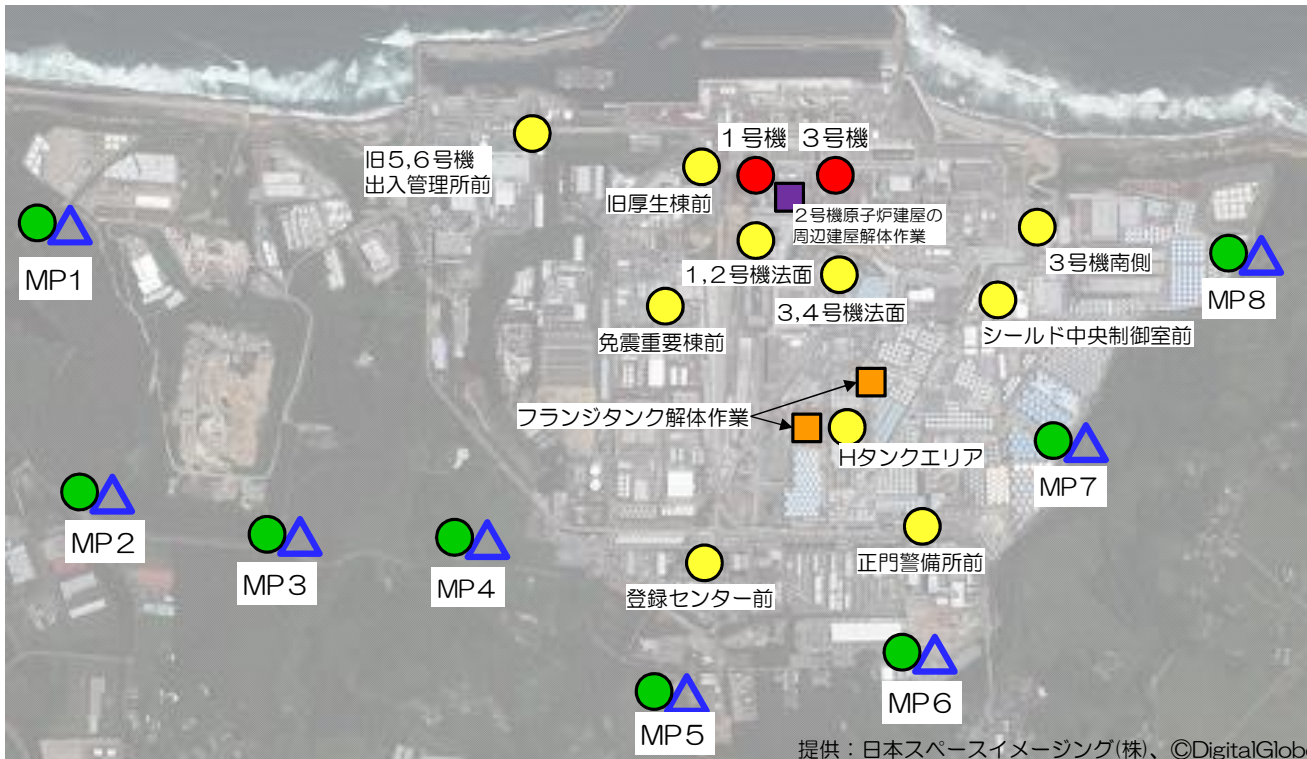
※1 測定例

例① フランジタンク解体作業

- 測定点 : 左図中

- 測定方法: ダストサンブラ
- 管理値 : 5.0×10⁻⁵ [Bq/cm³]

例② 2号機原子炉建屋の周辺建屋解体撤去作業

- 測定方法: ダストモニタ, ダストサンブラ
- 管理値 : 設定なし(傾向監視のため)

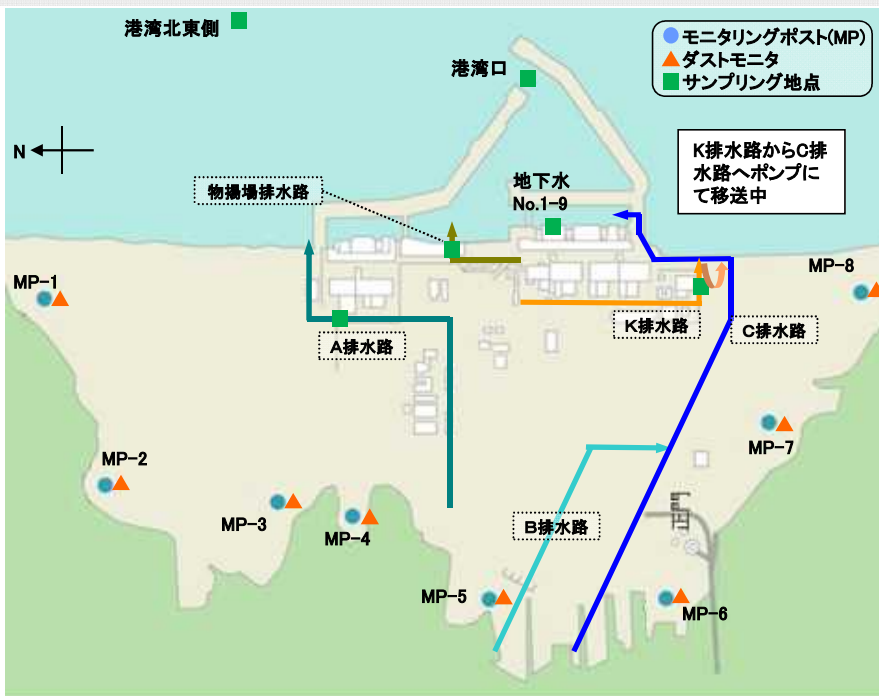
データ採取位置図(右のA、B、Cに対応するポイント)

A 水(海水、排水路、地下水等)

B 空間線量率(測定場所の放射線の強さ)

C 空気中の放射性物質

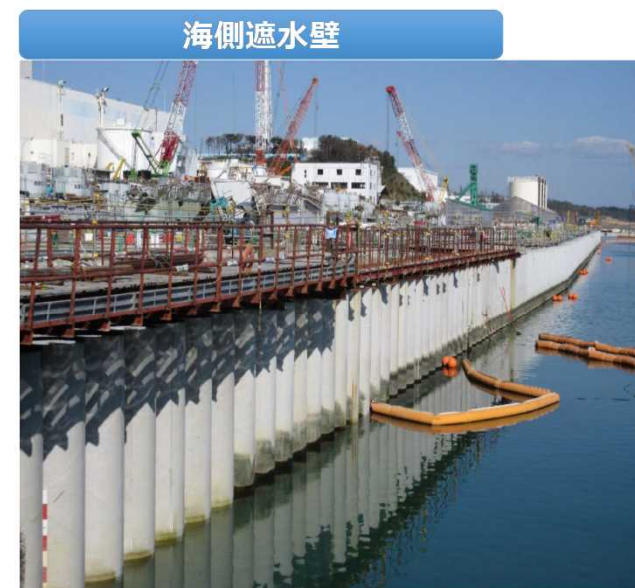
海側遮水壁の役割・概要

- 海側遮水壁は1～4号機側の敷地から港湾内に流れる地下水をせき止めるための設備であり、2015年10月26日に閉合工事が完了しました。
- これにより汚染水対策は大きく前進し、毎日港湾内に流れていた地下水を抜本的に減らすことに成功しました。また、万が一の汚染水漏えい事故の際にも海洋を汚染するリスクは大幅に減少することができます。

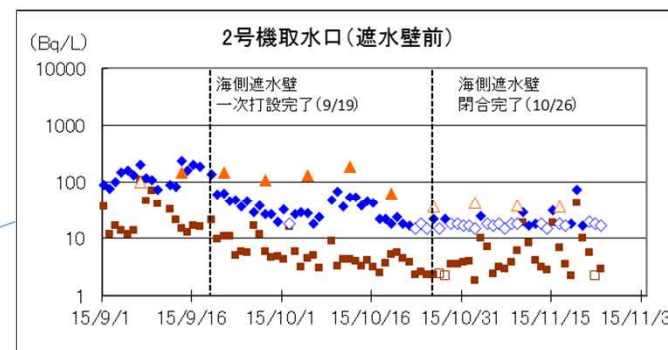
放射性物質濃度分析結果の例

放射性物質濃度分析による海側遮水壁の効果の評価結果

- 海側遮水壁の閉合に伴い、港湾内の海水中放射性物質濃度に低下傾向がみられます。
- 港湾外は閉合以前からほとんどの箇所で検出されていません（検出限界値未満）が、港湾内の海水と同様に低下していると推定しています。
- 今後も、海側遮水壁の効果を確認するためにしっかりとモニタリングを続けてまいります。
