福島第一原子力発電所の 汚染水の状況と対策について

2018年5月22日

東京電力ホールディングス株式会社

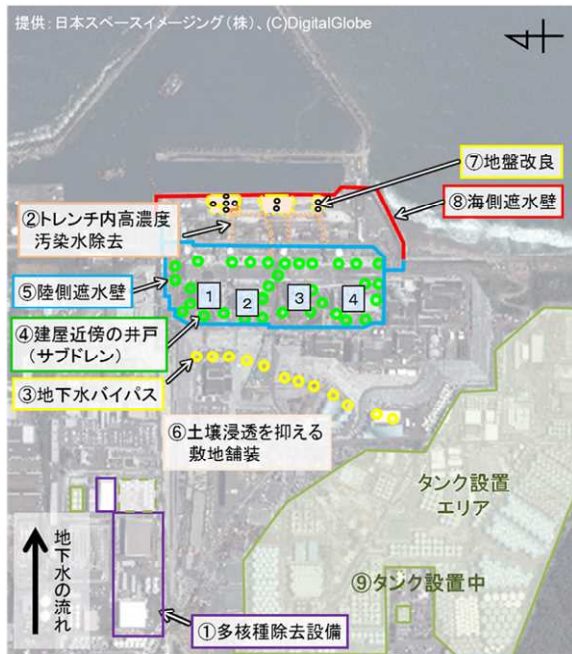
汚染水対策の概要図(敷地平面図)

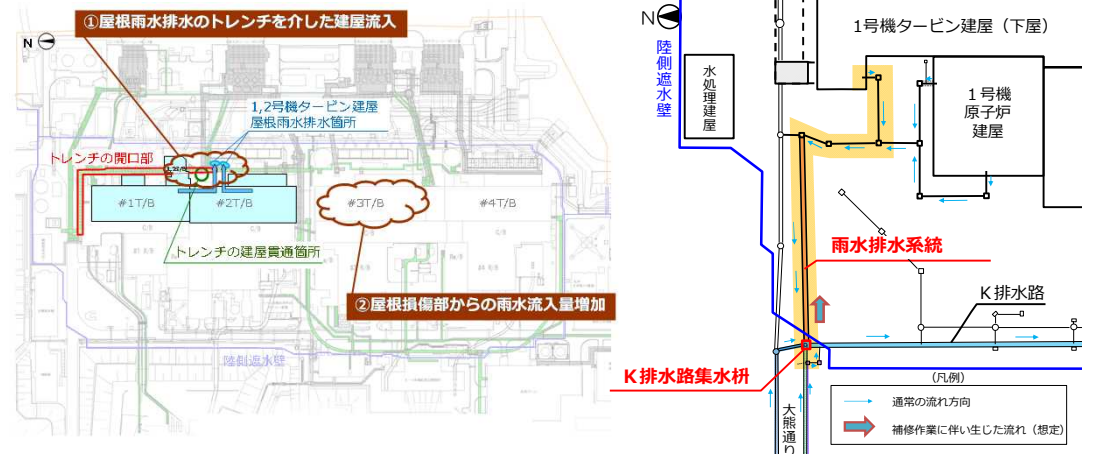
- ① 1, 2号機タービン建屋の屋根雨水排水のトレンチを介した建屋流入
- ② 3号機タービン建屋上屋の屋根損傷部からの雨水流入量増加

補修作業に伴うK排水路の水の一部が、既存の雨水排水システムを逆流。

<2-12. 2017年10月台風時の増加要因 > <2-13. 2018年2月 (降雨なし) の増加要因 >

- ① 2号機取水電源ケーブルトレンチ建屋貫通箇所の調査を実施し、その結果を踏まえ必要な対策を実施します (~2018年8月予定)。
- ② 3号機タービン建屋上屋について、屋根からの雨水流入防止対策を実施します (~2020年上期予定)。

K排水路について、逆流防止対策を検討し、設計・施工方法が固まり次第、対策を実施します (~2018年6月予定)。
