概要（燃料取り出し用構台）

燃料取り出し用構台概念図（鳥瞰図）

燃料取扱設備概念図（鳥瞰図）

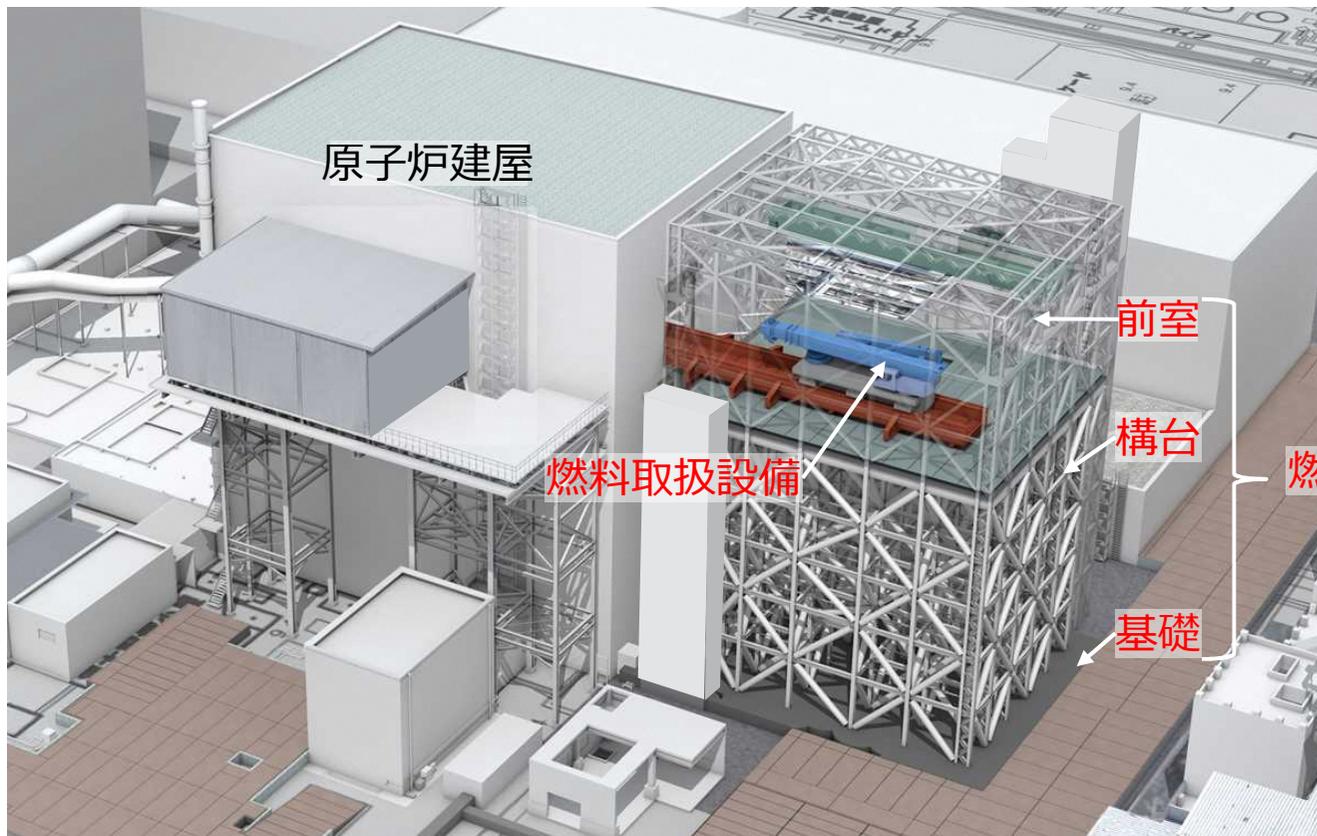
- 原子炉建屋上部を全面解体せず、建屋南側に燃料取り出し用構台を設置した上で、南側外壁の小開口から燃料と輸送容器を取り扱う。
- ブーム型クレーン式の燃料取扱設備を採用することで、南側外壁の開口部は小さくなり、原子炉建屋の構造部材のうち柱と梁の解体を回避できる。
- 燃料取扱設備は、燃料取り出し用構台での組立・保守作業が可能となることから、作業員被ばくを低減できる。

赤字：新設設備

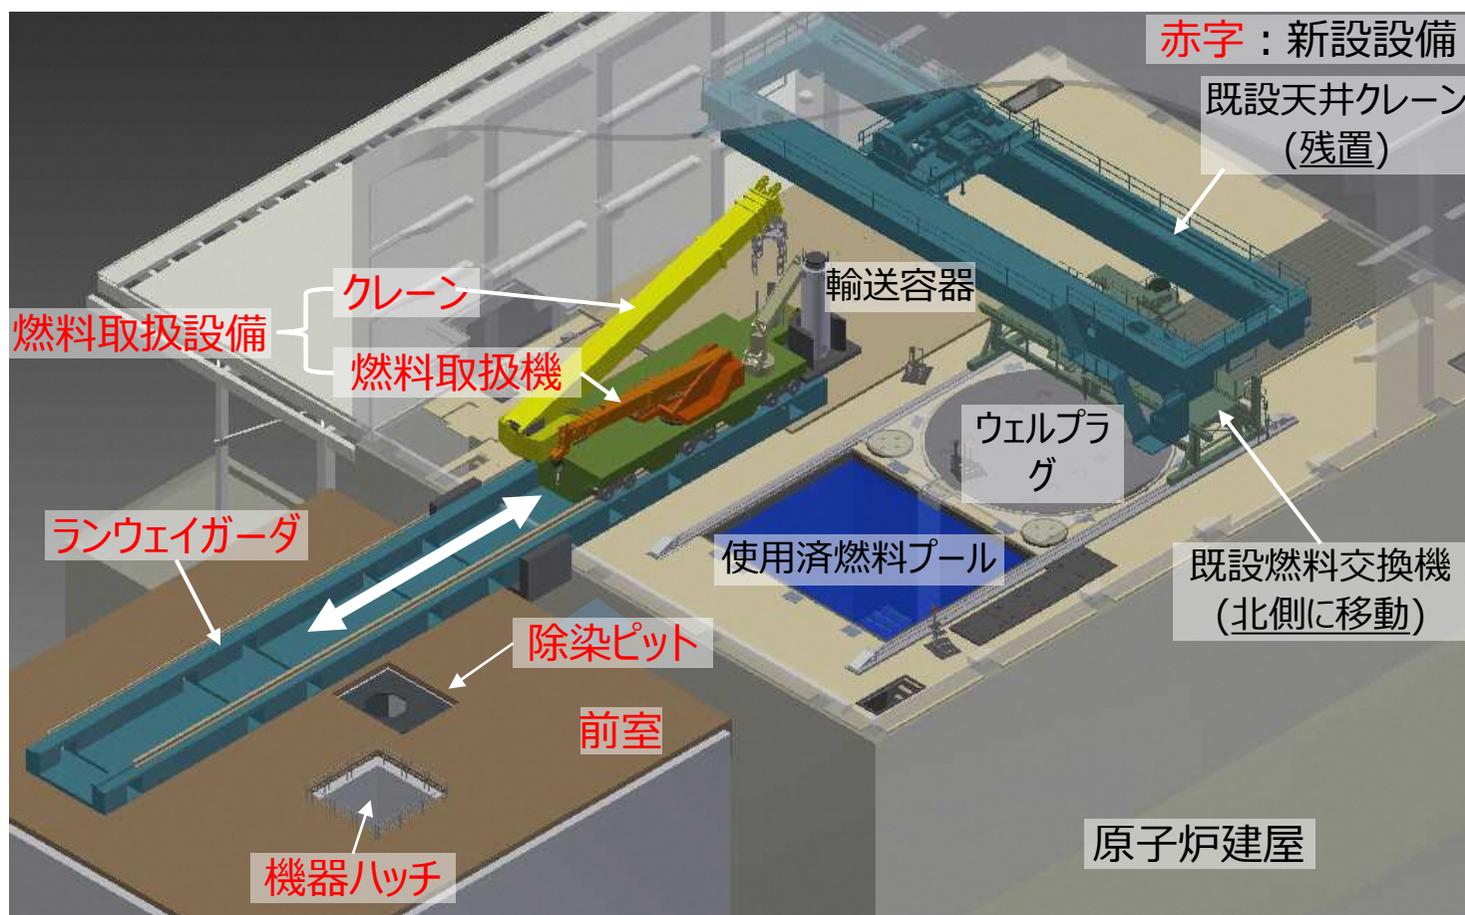
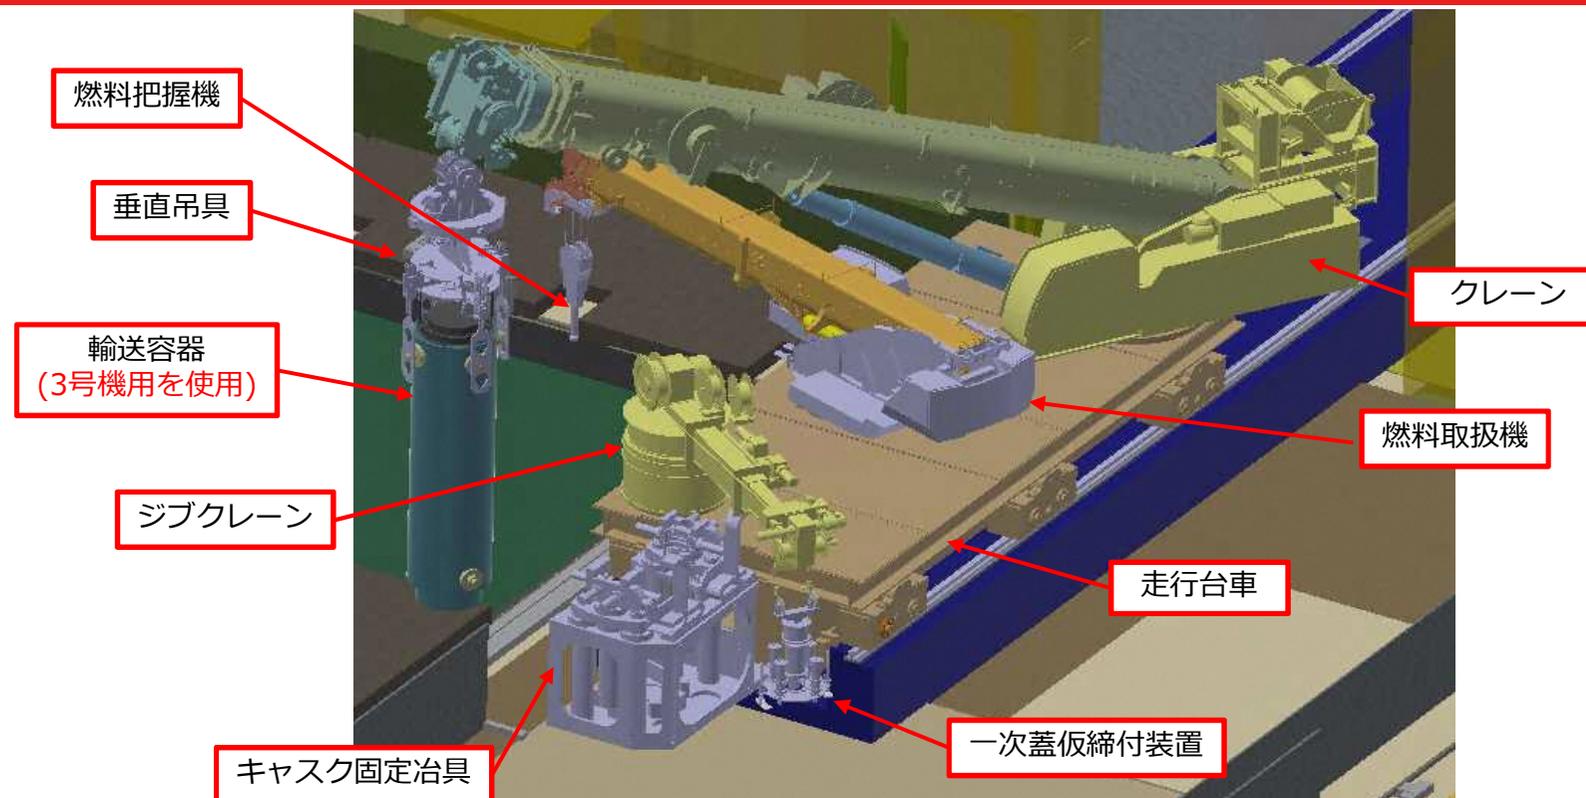
- 原子炉建屋内での燃料／輸送容器の取り扱いは燃料取扱設備を用いた遠隔操作とする。
- 燃料取扱設備は、ランウェイガーダ上を走行することで原子炉建屋オペフロと燃料取り出し用構台前室間を移動する。
- 輸送容器の吊り降ろしは燃料取り出し用構台に新設する機器ハッチを利用する。
- なお、原子炉建屋内は確実性の高い遮蔽を適切に配置することで線量低減を図る。

構成機器の目的, 機能

- **燃料取扱機**：燃料を把持する燃料把握機を介して燃料を輸送容器へ収納する。
- **クレーン**：輸送容器を把持する垂直吊具を介し、原子炉建屋内及び燃料取り出し用構台内で輸送容器を移動する。
- **走行台車**：燃料取扱機、クレーン及びジブクレーンを搭載し、原子炉建屋及び燃料取り出し用構台間を移動する。また、キャスク固定治具を介し原子炉建屋への輸送容器の搬出入を行う。
- **ジブクレーン**：一次蓋仮締付装置を介し、輸送容器の一次蓋の取外し・取付けを行う。
- **キャスク固定治具**：走行台車走行時に輸送容器を積載、固定する。
(原子炉建屋南側小開口をクレーンで輸送容器を懸架した姿勢では通過できないため)

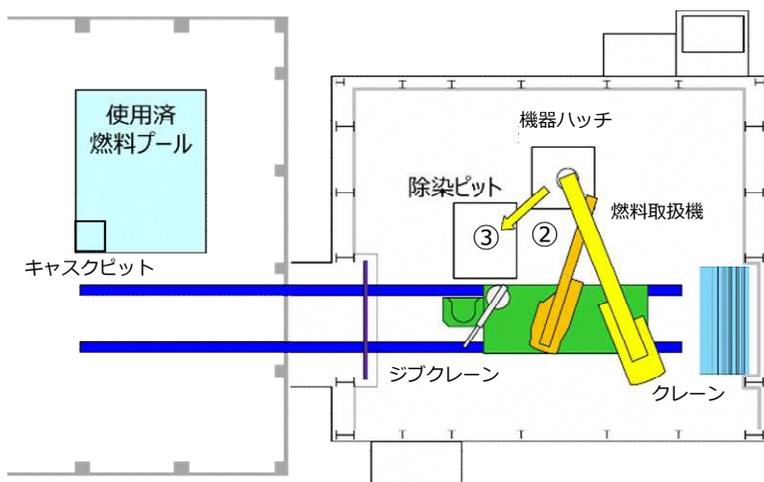
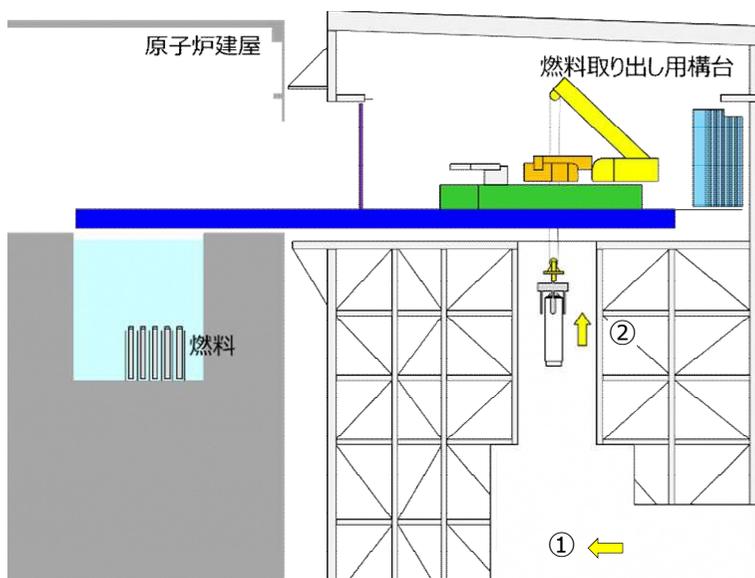
燃料取り出し手順 (1/12)

- ① 燃料取り出し用構台へ輸送容器を搬入
- ② 垂直吊具を介してクレーンにて輸送容器を前室内まで引き上げ、除染ピットに設置する。
- ③ 除染ピットにて垂直吊具と輸送容器の接続を解除し、輸送容器の二次蓋を取り外す。

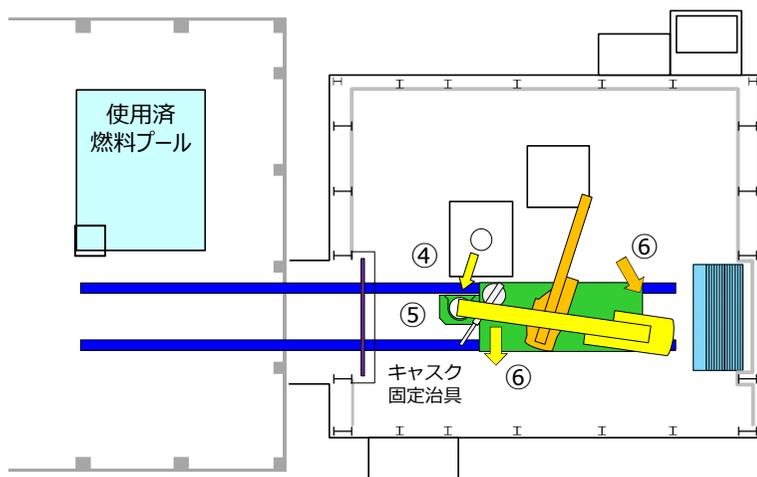
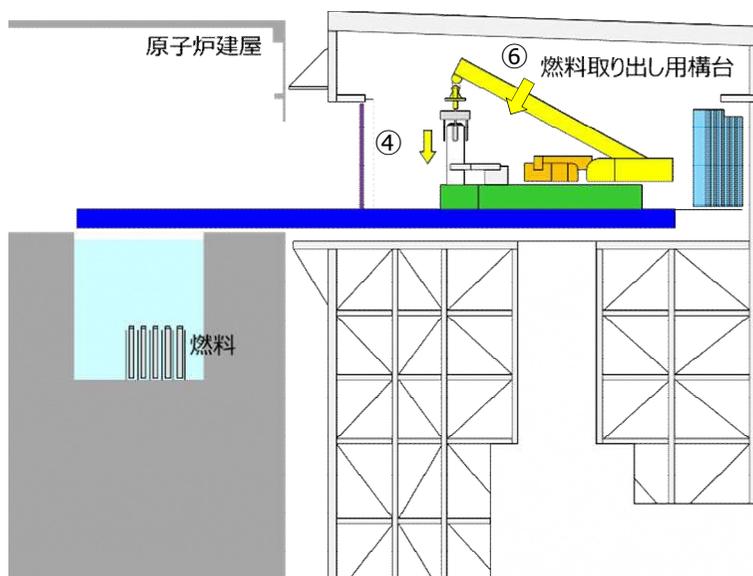
燃料取り出し手順 (2/12)

- ④ 垂直吊具を介してクレーンにて輸送容器を除染ピットからカスク固定治具に移動する。
- ⑤ 輸送容器をカスク固定治具にて固定する。
「カスク固定治具の概要」参照
- ⑥ 垂直吊具と輸送容器の接続を解除し、クレーンと燃料取扱機を収納姿勢にする。

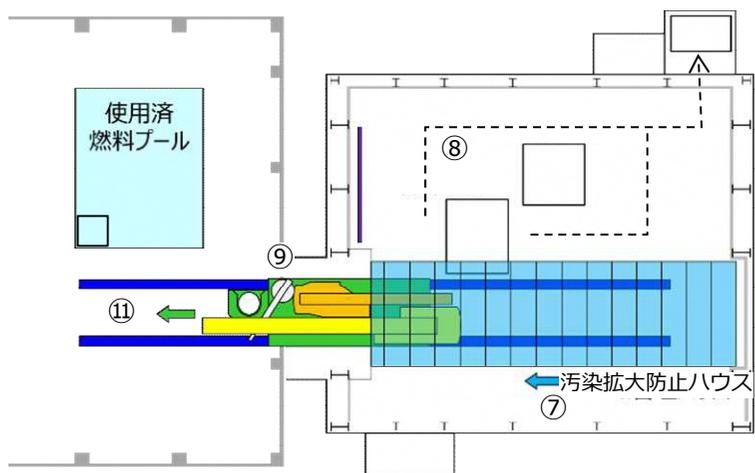
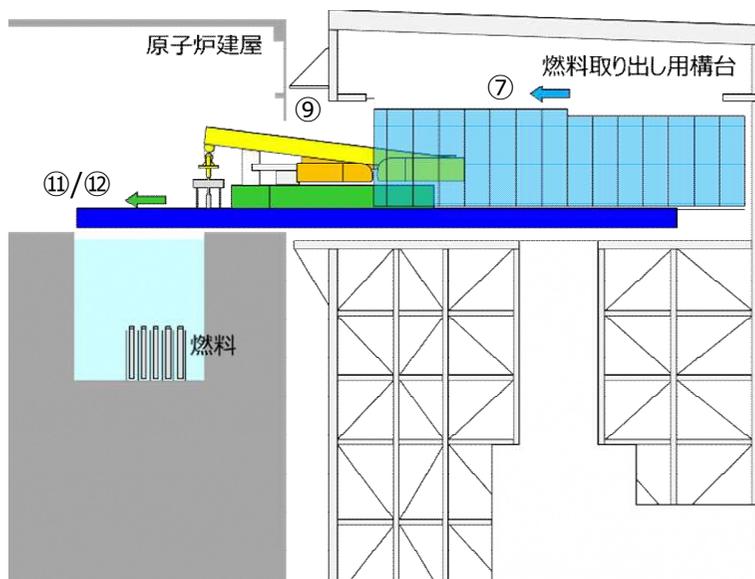
燃料取り出し手順 (3/12)

- ⑦ 汚染拡大防止ハウスを展開する。
- ⑧ 前室から作業員を退避させる。
(以降, 遠隔操作)
- ⑨ 原子炉建屋南側シャッターを開放する。
- ⑩ アウトリガーピンを格納し, ランウェイガー
ータとの固定を解除する。
(「アウトリガーピンの概要」参照)
- ⑪ 燃料取扱設備を原子炉建屋内に移動する。
- ⑫ 所定の位置で燃料取扱設備の移動を停止す
る。

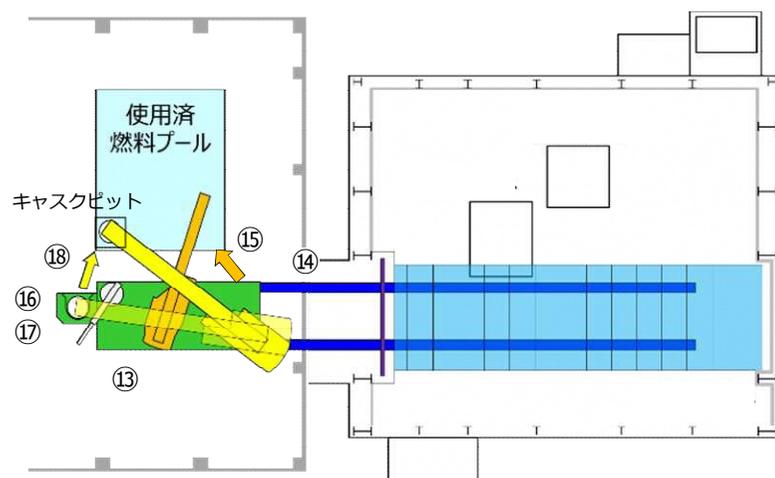
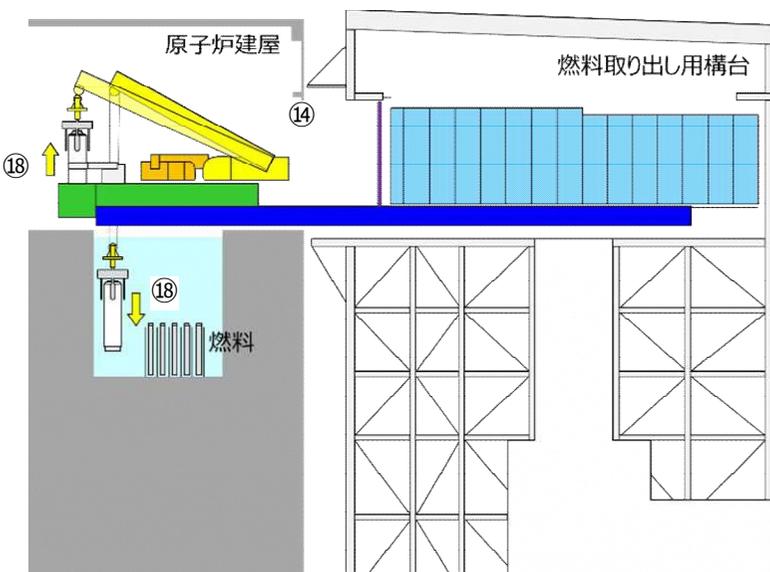
燃料取り出し手順 (4/12)

- ⑬ アウトリガーピンを展開し，燃料取扱設備をランウェイガーダに固定する。
- ⑭ 原子炉建屋南側シャッターを閉止する。
- ⑮ 燃料取扱機を退避姿勢とする。
- ⑯ 垂直吊具を介してクレーンにて輸送容器を把持する。
- ⑰ 輸送容器のカスク固定治具による固定を解除する。
- ⑱ 垂直吊具を介してクレーンにて輸送容器をカスク固定治具からカスクピットに移動する。

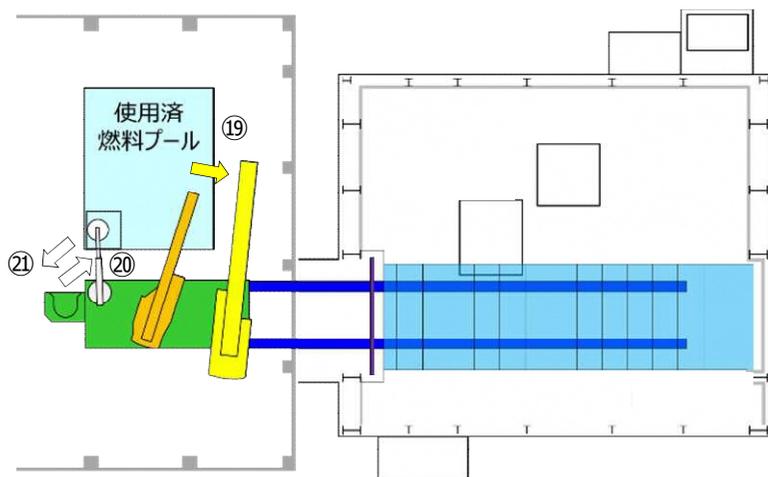
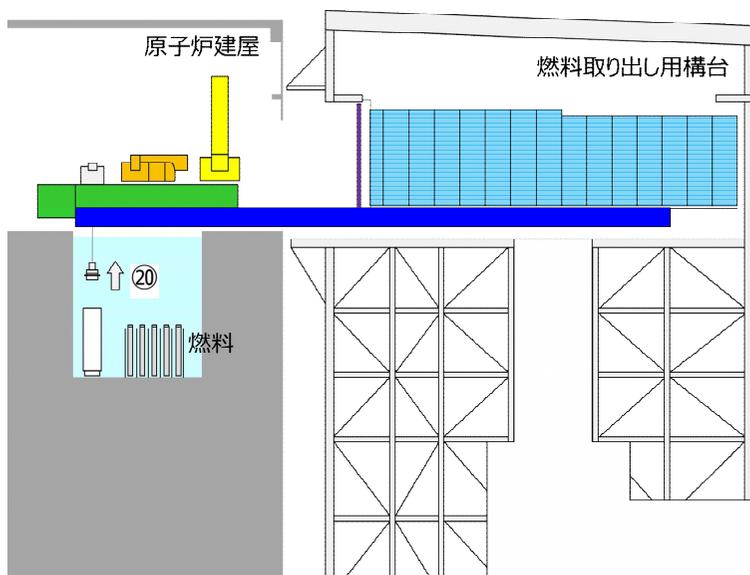
燃料取り出し手順 (5/12)

- ⑱ クレーンを退避姿勢にする。
- ⑳ ジブクレーンをキャスクピット上に移動し、
輸送容器一次蓋を取り外す。
- ㉑ ジブクレーンを退避姿勢にする。

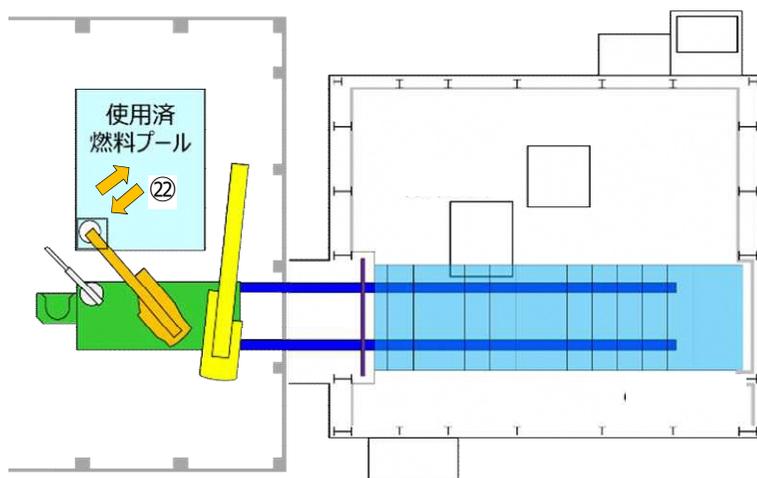
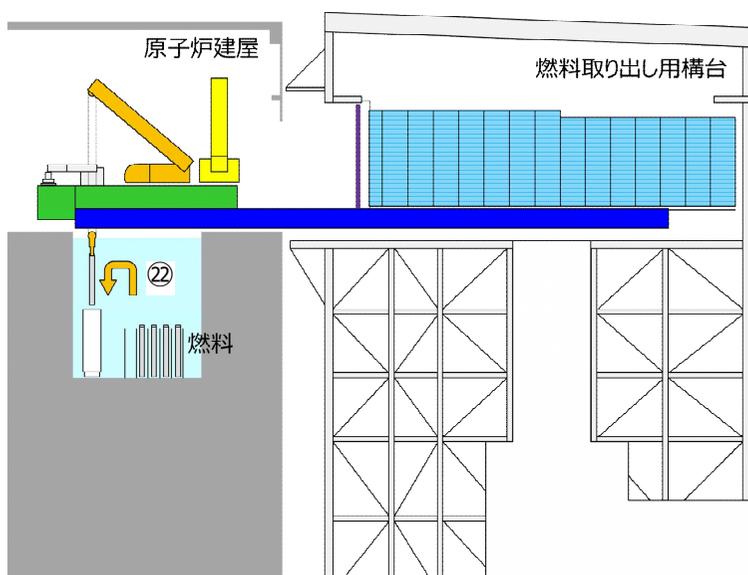
燃料取り出し手順 (6/12)

- ② 燃料把握機を介し燃料取扱機にて燃料7体を1体ずつ使用済燃料貯蔵ラックから輸送容器に移動する。

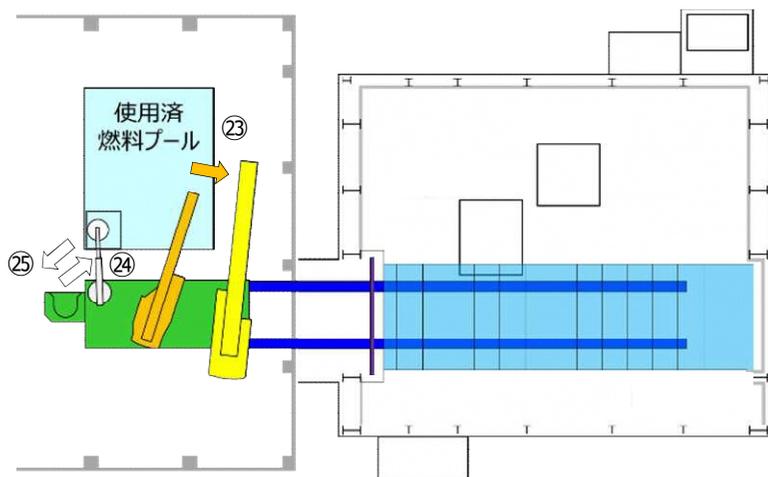
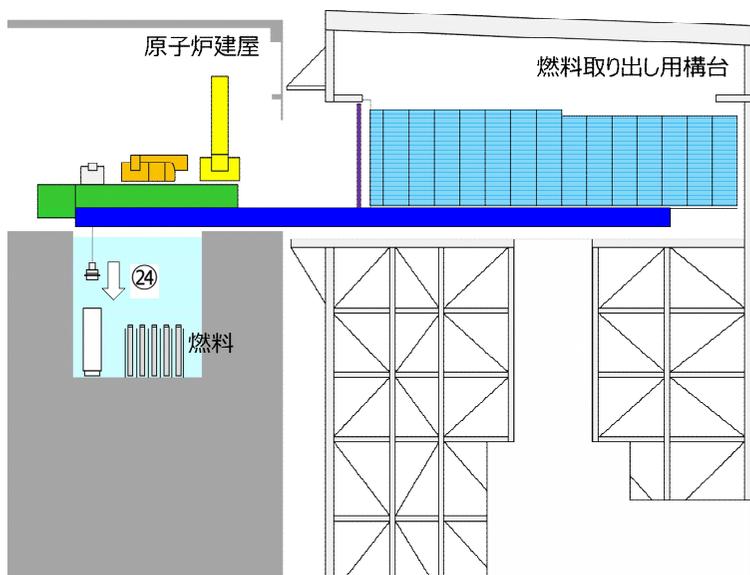
燃料取り出し手順 (7/12)

- ②③ 燃料取扱機を退避姿勢にする。
- ②④ ジブクレーンをキャスクピット上に移動し、輸送容器一次蓋を取りつける。
- ②⑤ ジブクレーンを退避姿勢にする。

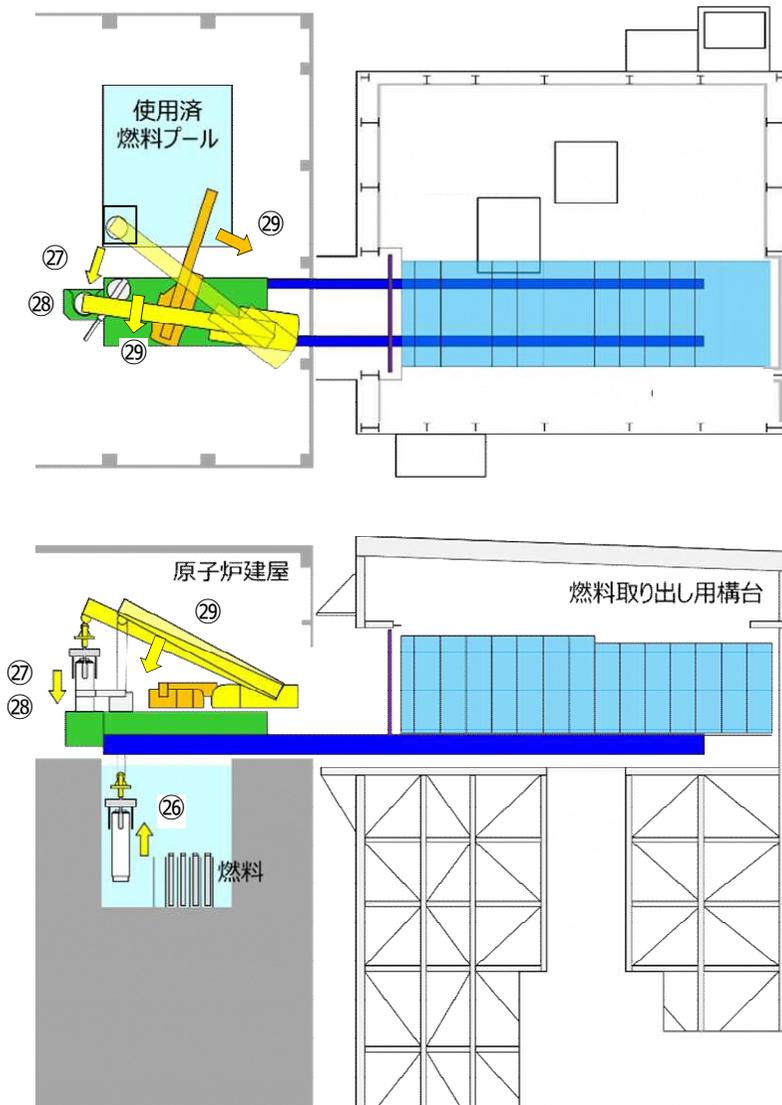
燃料取り出し手順 (8/12)

- ②⑥ 垂直吊具を介してクレーンにて輸送容器をキャスクピットから吊り上げる。クレーンの上昇動作に合わせてキャスク表面のプール水を洗浄する。
- ②⑦ 垂直吊具を介してクレーンにて輸送容器をキャスクピット上からキャスク固定治具に移動する。
- ②⑧ 輸送容器をキャスク固定治具にて固定する。
- ②⑨ 垂直吊具と輸送容器の接続を解除し、クレーンと燃料取扱機を収納姿勢にする。

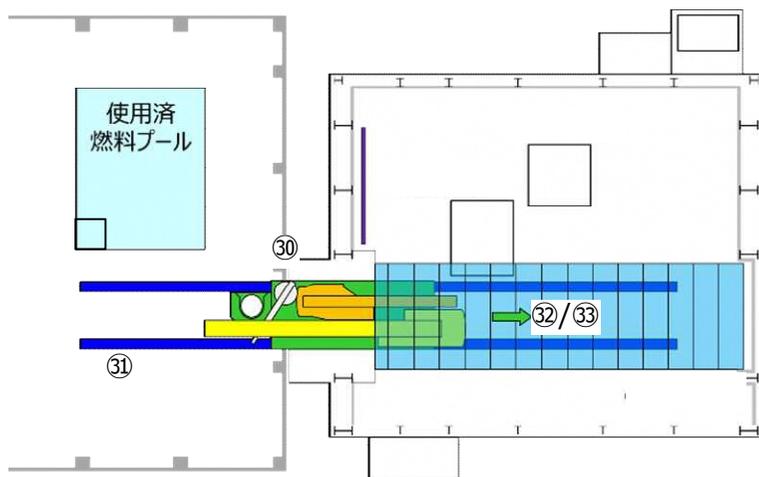
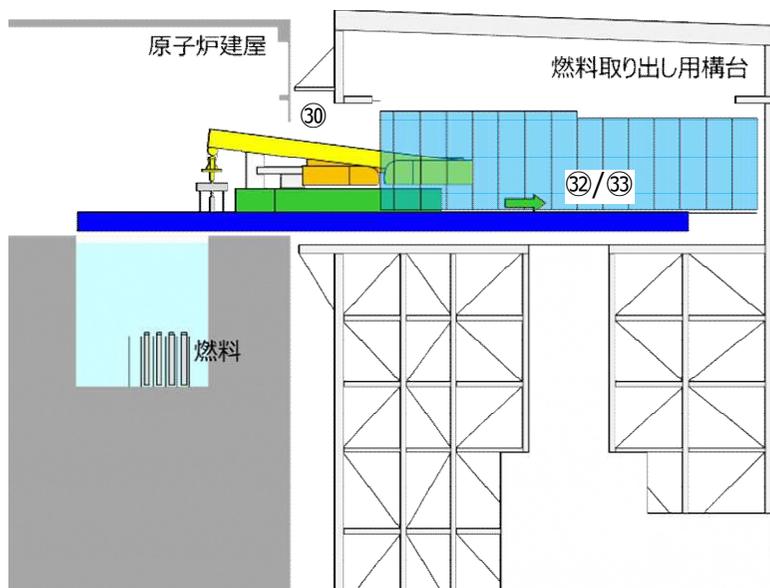
燃料取り出し手順 (9/12)

- ③0 原子炉建屋南側シャッターを開放する。
- ③1 アウトリガーピンを格納する。
- ③2 燃料取扱設備を燃料取り出し用構台前室内に移動する。
- ③3 所定の位置で燃料取扱設備の移動を停止する。

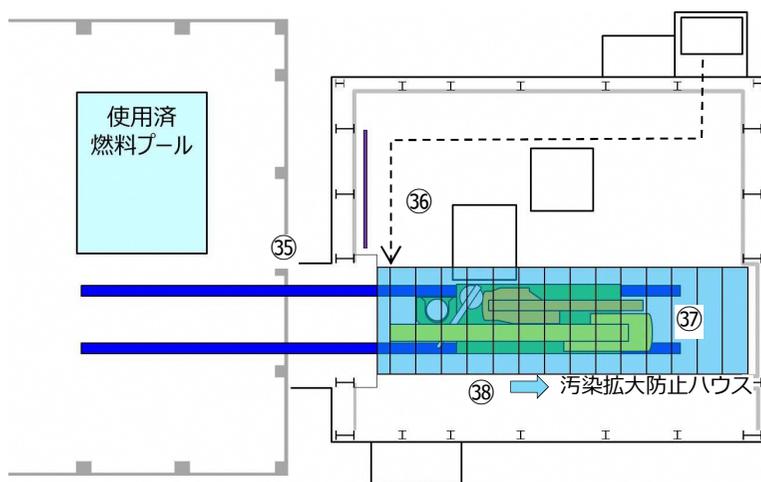
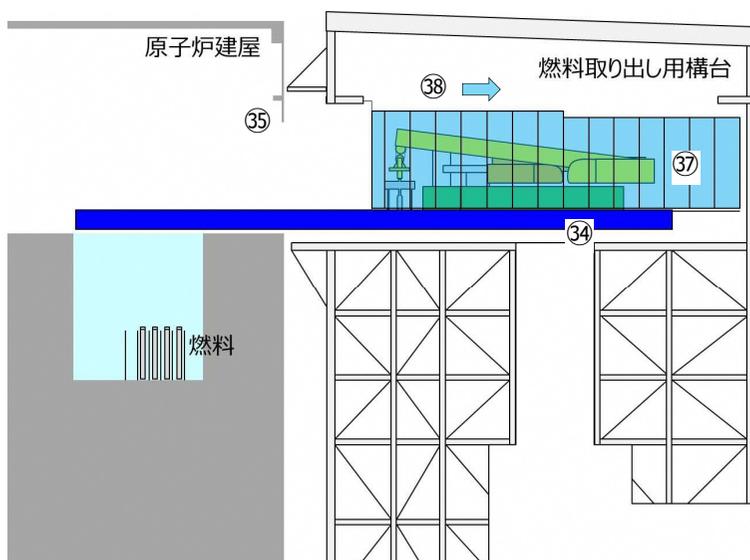
燃料取り出し手順 (10/12)

③④ アウトリガーピンを展開し、燃料取扱設備をランウェイガードに固定する。

③⑤ 原子炉建屋南側シャッターを閉止する。

③⑥ エリア放射線モニタに変動のないことを確認し、作業員を前室に入れる。
(以降、有人作業)

③⑦ 汚染拡大防止ハウス内で輸送容器及び燃料取扱設備表面の汚染の有無を確認する。(汚染部はふき取り除染)

③⑧ 輸送容器及び燃料取扱設備表面に汚染のないことを確認し、汚染拡大防止ハウスを収納する。

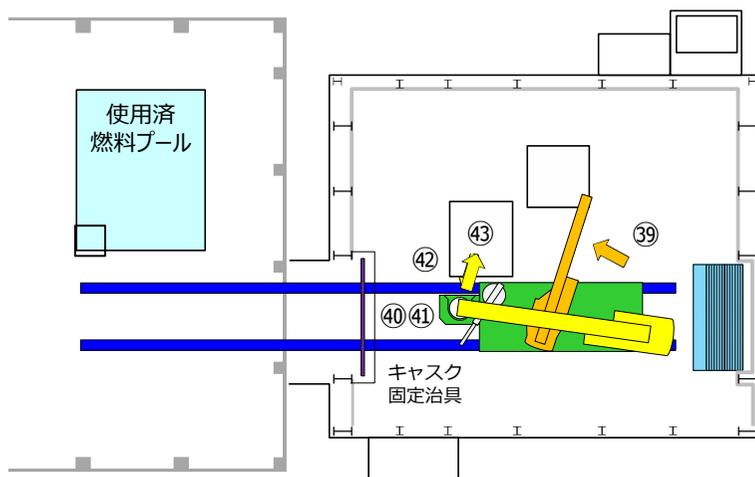
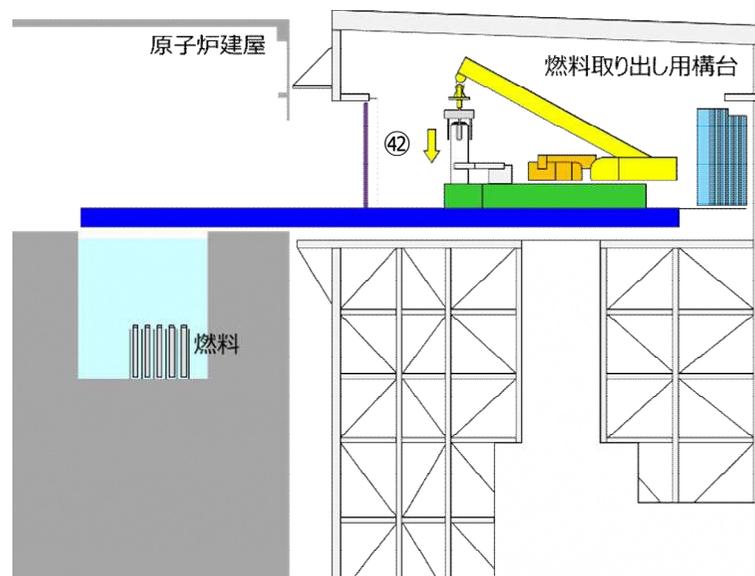
燃料取り出し手順 (11/12)

- ③⑨ 燃料取扱機を退避姿勢にする
- ④⑩ 垂直吊具を介してクレーンにて輸送容器を把持する。
- ④⑪ 輸送容器のカスク固定治具による固定を解除する。
- ④⑫ 垂直吊具を介してクレーンにて輸送容器をカスク固定治具から除染ピットに移動する。
- ④⑬ 除染ピットにてカスク表面の拭き取り除染，二次蓋の取付を行う。

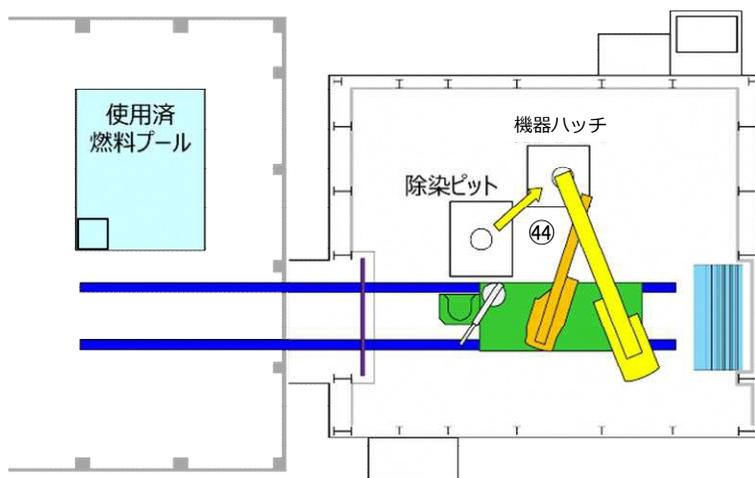
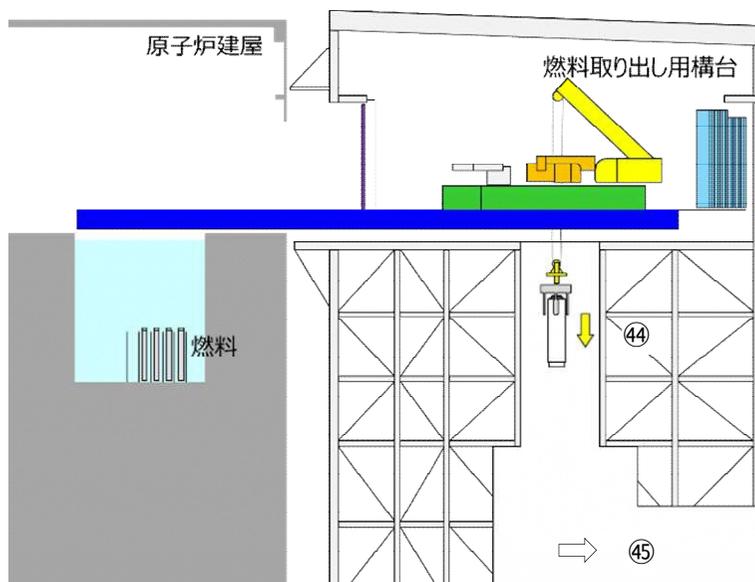
燃料取り出し手順 (12/12)

④④ 垂直吊具を介してクレーンにて輸送容器を
除染ピットから地上階に吊り下ろす。

④⑤ 燃料取り出し用構台から輸送容器を搬出する。
