福島第一原子力
発電所廃炉作業
取組みに関する
ご報告

2022. 3. 24

多核種除去設備等処理水に取扱いに関する 実施計画変更認可申請【概要】

4. ALPS処理水希釈放出設備及び関連施設の配置計画

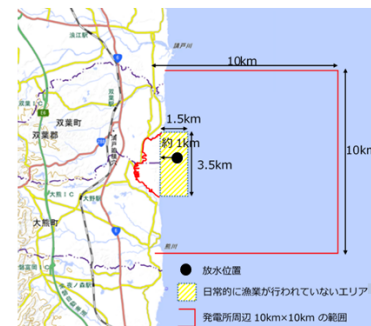
海水中の放射性物質濃度の算出に係るエリア図

- ▶ 発電所沖合約1kmの海底(海底トンネル出口)から放出した場合、表層において現状の周辺海域の海水に含まれるトリチウム濃度(0.1~1^{ベクレル/リットル})より濃度が高くなると評価された範囲(1~2^{ベクレル/リットル})は、**発電所周辺の2~3kmの範囲に留まる**との結果(年間平均)となりました。
- ▶ また、海底トンネル出口近傍では**30^{ベクレル/リットル}程度を示す箇所も見られましたが、その周辺では速やかに濃度が低下しており、世界保健機関(WHO)の飲料水ガイドライン(1万^{ベクレル/リットル}未満)を大幅に下回る結果**となりました。

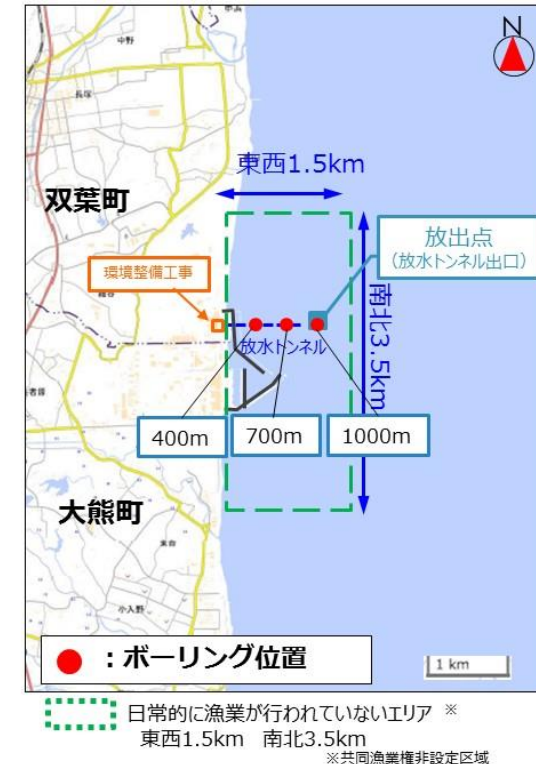
- 多核種除去設備等処理水に関する取水・放水設備は、港湾外から海水を取水し、海底トンネル（約1km）を経由して放出する案とし、関係するみなさまからのご意見等を伺いながら、引き続き検討を進めています。
- 5・6号機取水口付近における陸上の「環境整備工事（放水立坑周辺の土留設置・掘削等）」についても、12月上旬頃を目途に開始する予定です。
- 放水設備の詳細検討や工事の安全確保のため、地質データの把握に必要な海域での「磁気探査調査」および「地質調査」を2021年11月下旬より実施し、2021年12月末に本調査を完了しました。
- 地質調査は、放水トンネル構築を予定している港外の3地点で地質サンプルの採取および地盤の硬さを測定する試験を順次実施しました。

- 5・6号機取水口付近における陸上の環境整備工事は2021年12月4日に海底トンネル設置および放水に必要な立坑の土留設置を開始し、2022年1月22日に土留設置が完了しました。
- その後、2022年2月7日より立坑部の掘削を開始し、2022年3月下旬頃完了予定です。
- 放水設備の詳細検討等の状況については、今回得られた地質調査結果と既往の地質調査結果をふまえ、放水トンネルおよび放水トンネル出口は、すべての区間において、岩盤内に設置することが可能と判断しました。
- 今回の地質調査結果から、地質条件として、放水トンネルの設計および施工検討に必要な基礎データを確認しました。

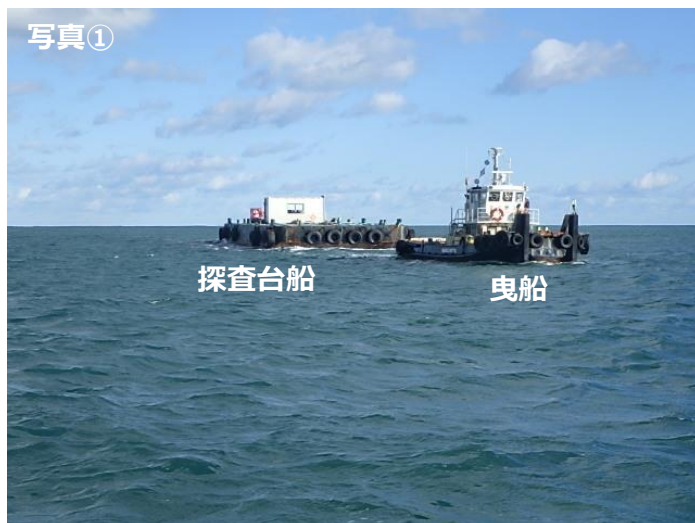
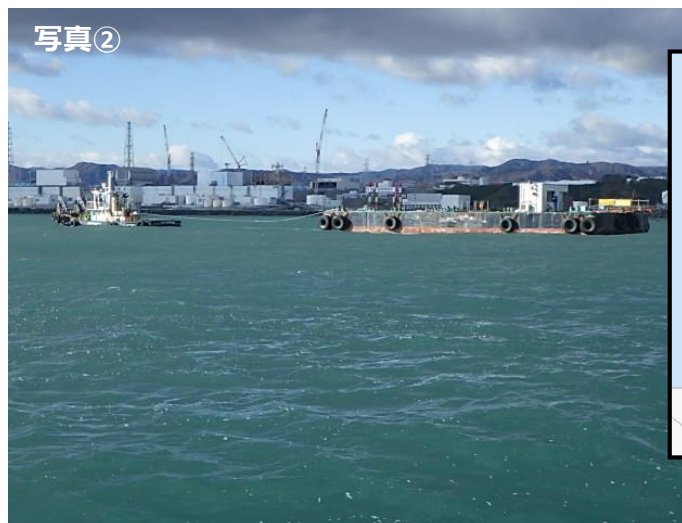
磁気探査調査状況 (福島第一原子力発電所沖合1km圏内で撮影) 2021.11.27

11月27日、下表の通り「磁気探査調査」を実施し、地質調査対象エリアの海底に支障物がないことを確認しました。

台船探査	潜水探査	結果
沖合 1,000m	11/27実施	11/27実施	支障物なし
沖合 700m	11/27実施	必要なし (台船探査の結果)	支障物なし
沖合 400m	11/27実施	必要なし (台船探査の結果)	支障物なし

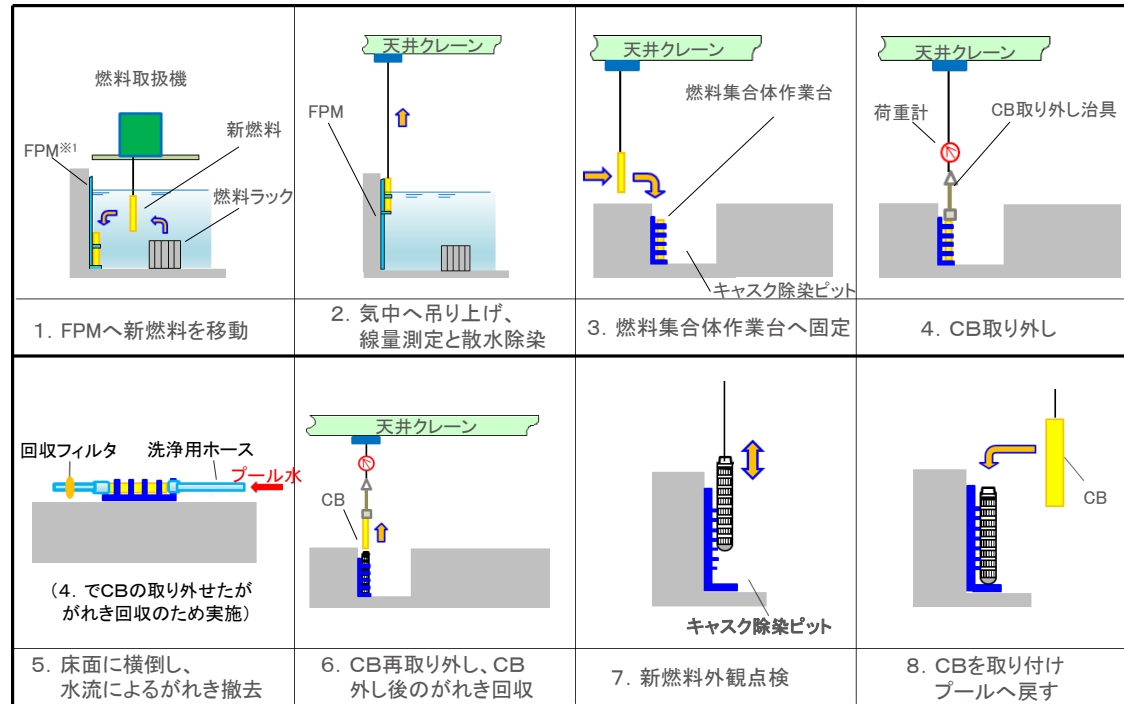
<作業内容>

外観点検の結果、燃料棒の損傷・変形や燃料棒以外の部材の損傷・変形はなく、気中で安全にチャンネルボックス（以下、CB）※2を取り外しました。今回のCB取り外し作業の状況や外観点検結果の情報を基に、その他の新燃料の点検要否や、使用済燃料のCB取り外し等の点検方法を検討し、それらの結果を踏まえ、事故の影響を受けた燃料に対する将来的な取扱いを検討します。

* 1体目は、振動を与えてCB取り外し実施。
2体目は、振動を与えず取り外し実施。

※1:FPM(Fuel Preparation Machine)チャンネル着脱機 ※2 CB:チャンネルボックス、燃料集集体を覆う筒状のカバー

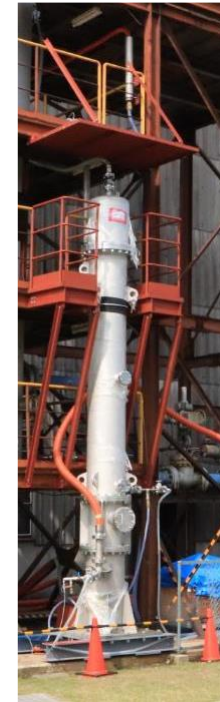
がれき除去装置本体

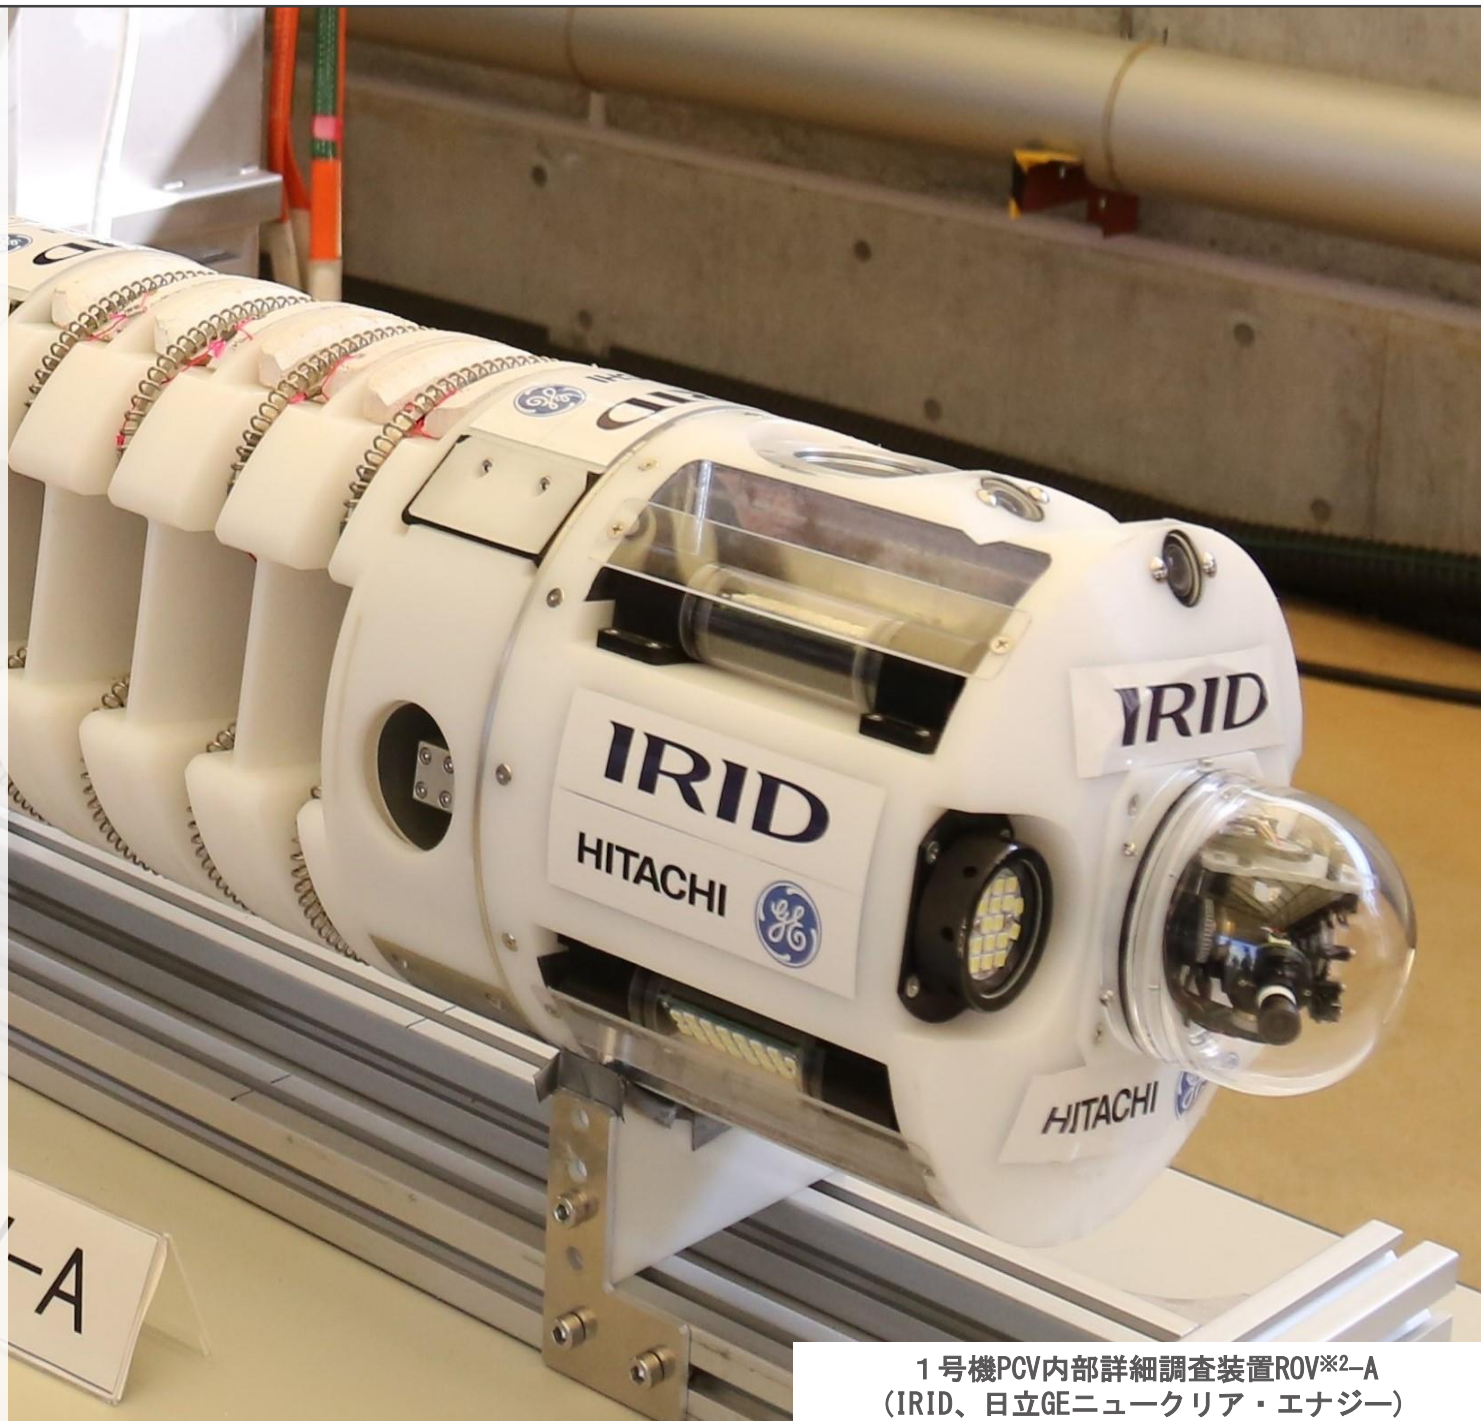
1号機PCV内部詳細調査装置ROV※2-A
(IRID、日立GEニュークリア・エナジー)

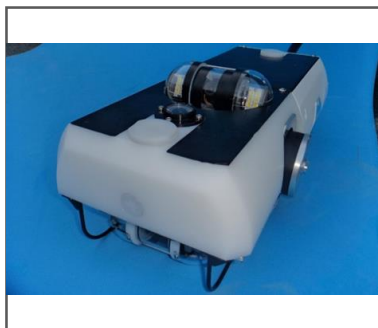
1号機調査装置 (ROV※³-A2)

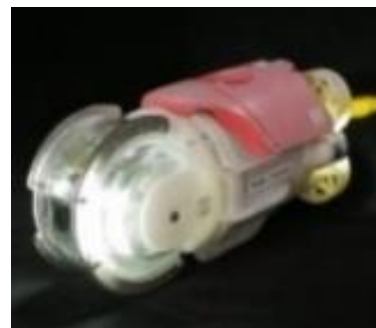
3号機調査装置

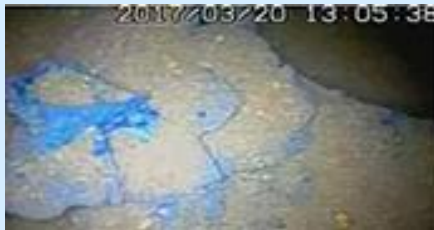
- ▶ ペDESTAL※³外側は大きな損傷はみられないことを確認しました。また、原子炉格納容器の底部、配管等に堆積物を確認しました。

ペDESTAL外側の状況

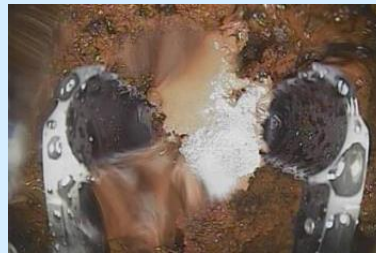
ペDESTAL内堆積物の把持状況

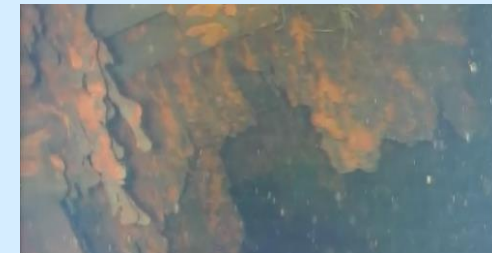
- ▶ ペDESTAL内底部複数箇所に堆積物を確認。ペDESTAL内に制御棒ガイドチューブ等原子炉圧力容器内部にある構造物と推定される落下物を確認。さらに水面の揺らぎ状況から原子炉圧力容器の底部に複数の開口があると推定しました。また、ペDESTAL内壁面に大きな損傷は確認されませんでした。

ペDESTAL内側の状況

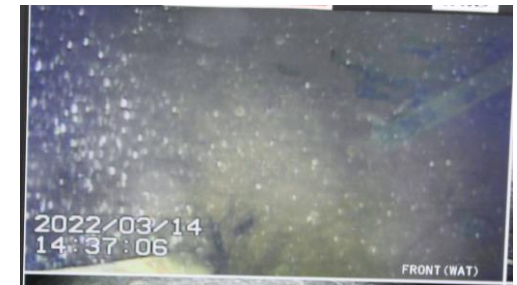
原子炉格納容器底部水面への着水時の状況

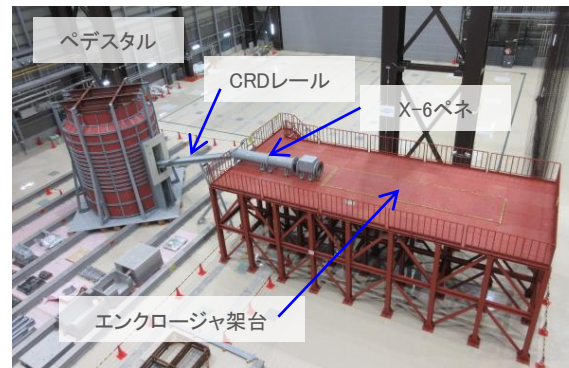
檜葉遠隔技術開発センター モックアップ施設

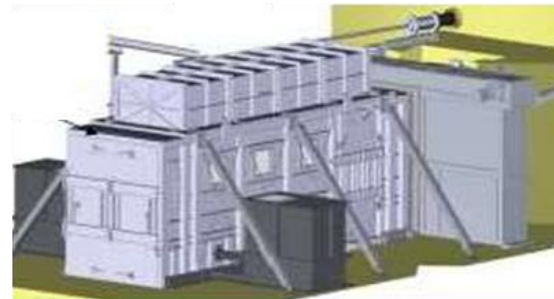
ロボットアームを原子炉格納容器に進入させるX-6ペネはハッチが閉じられているため、原子炉格納容器との隔離を行うための作業用の部屋「隔離部屋」を設置し、隔離部屋設置後は遠隔操作可能なハッチ開放装置により、X-6ペネハッチを開放します。

隔離部屋の設置

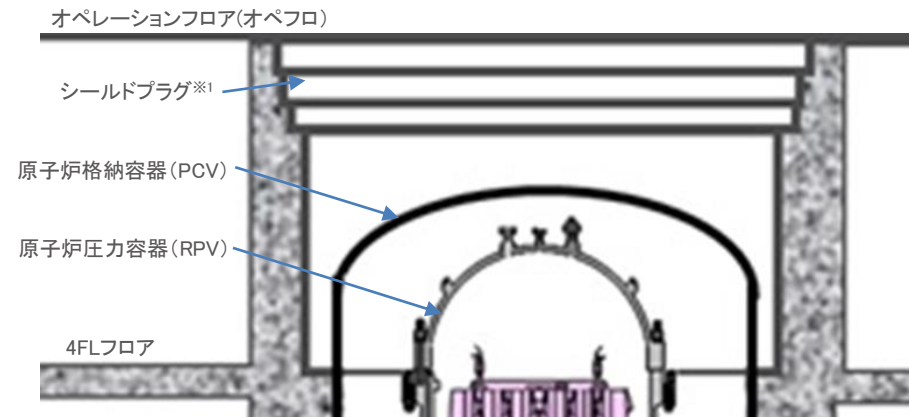
新規穿孔箇所の線量調査結果をもとに、原子力規制庁にてシールドプラグ上段と中段の隙間に蓄積した総汚染量の評価を実施し、総汚染量は、従来の評価結果(数十ヘクトベクレルのセシウム-137が存在)と同レベルであると評価しました。
燃料デブリ取り出しの今後の工法検討においては、シールドプラグに高汚染部があることを前提に検討を進めていきます。

線量調査の状況

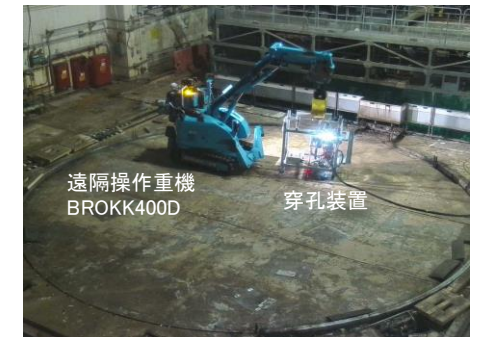
穿孔状況

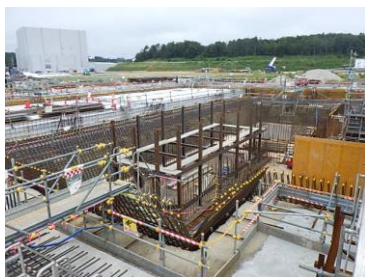
基礎工事(2021/8/20撮影)

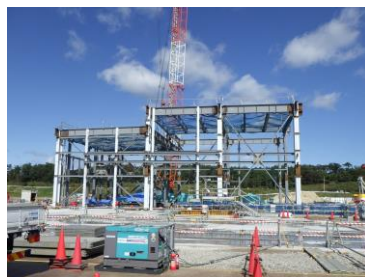
鉄骨工事(2021/10/20撮影)

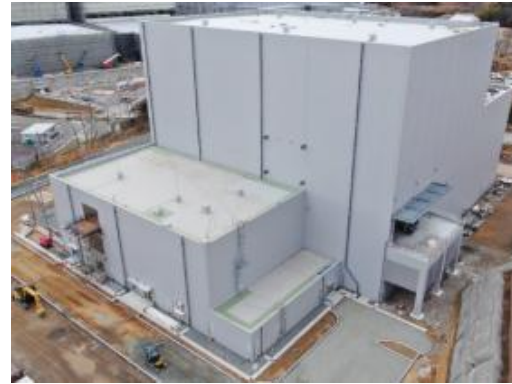
増設雑固体廃棄物
焼却設備建屋全景

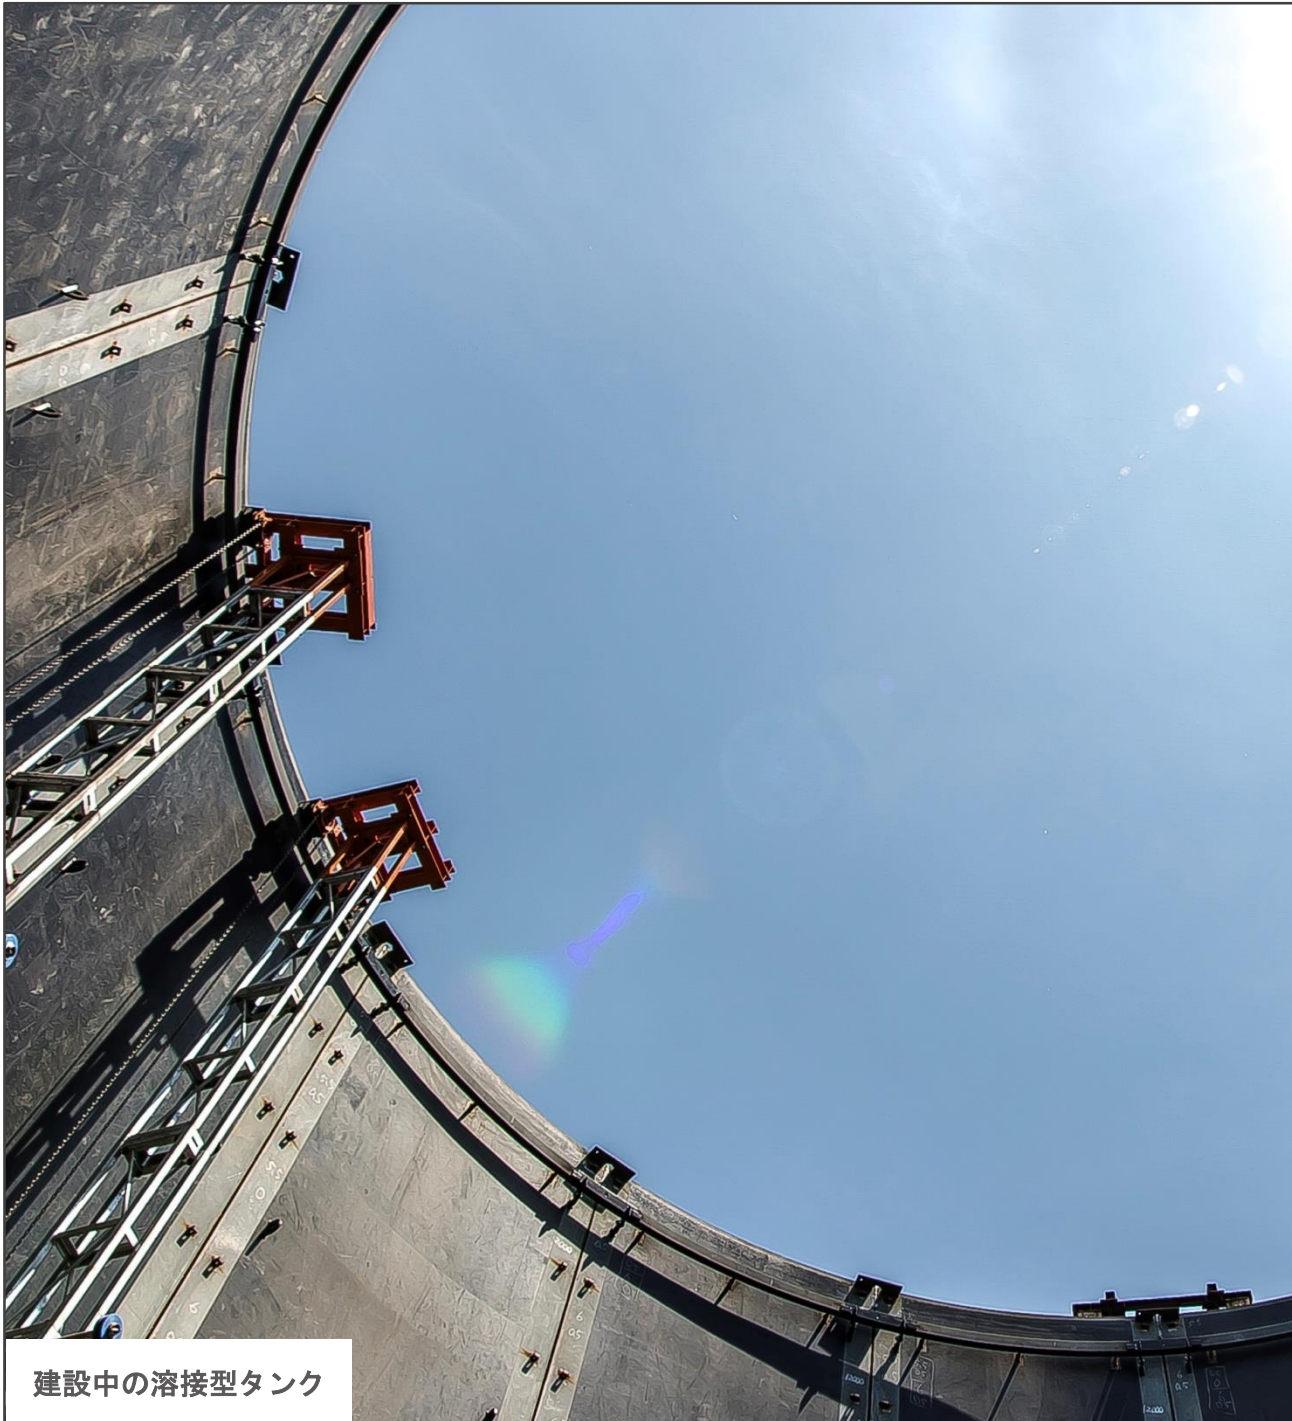
建設中の溶接型タンク

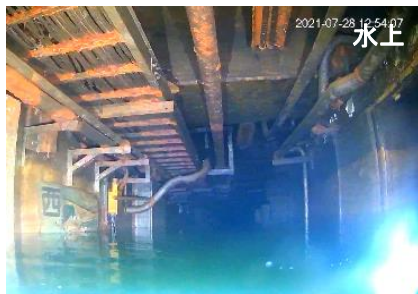
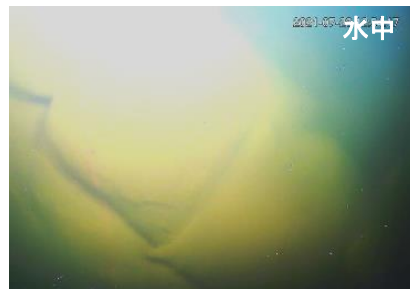
ゼオライトの処理に向けた調査(PMB)

○これまでの調査により土嚢袋は概ね原形を保っているが、劣化傾向があり、一部の袋に破損がみられる状況や、確認された土嚢表面の線量はPMBで最大3,000mSv/h、HTIで最大約4,400mSv/hあること、空間線量は、水深1.5m程度の水面で、PMBは最大約410mSv/h、HTIは最大約180mSv/hあることが確認されており、水の遮へい効果が期待できる水中回収を軸として、検討を進めています。

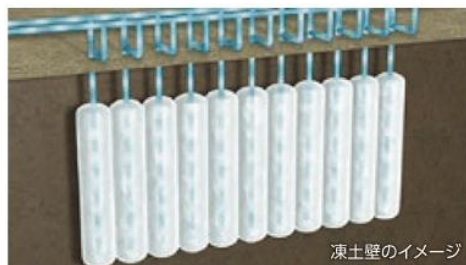
- 凍土方式の陸側遮水壁は、山側からの地下水を建屋内に流入させないよう、1号機から4号機の原子炉建屋やタービン建屋等を囲うように、設置しています。
- 汚染水処理対策委員会において、現場の高線量等を考慮し、遮水性や施工性が優れている凍土方式が適切と判断され、採用しました。
- 陸側遮水壁は、凍結プラントにて冷媒(ライン)を製造し、凍結管へ冷媒を流すことで、地中の土を凍らせ、地下水が入り込まないようにするもので、2016年2月に凍結設備の設置が完了しました。
- なお、「遮水壁構造が維持されていること」を確認するため、地表・地中温度の他に、遮水壁内側の地下水位と遮水壁外側の地下水位の水位差の確保を監視しています。

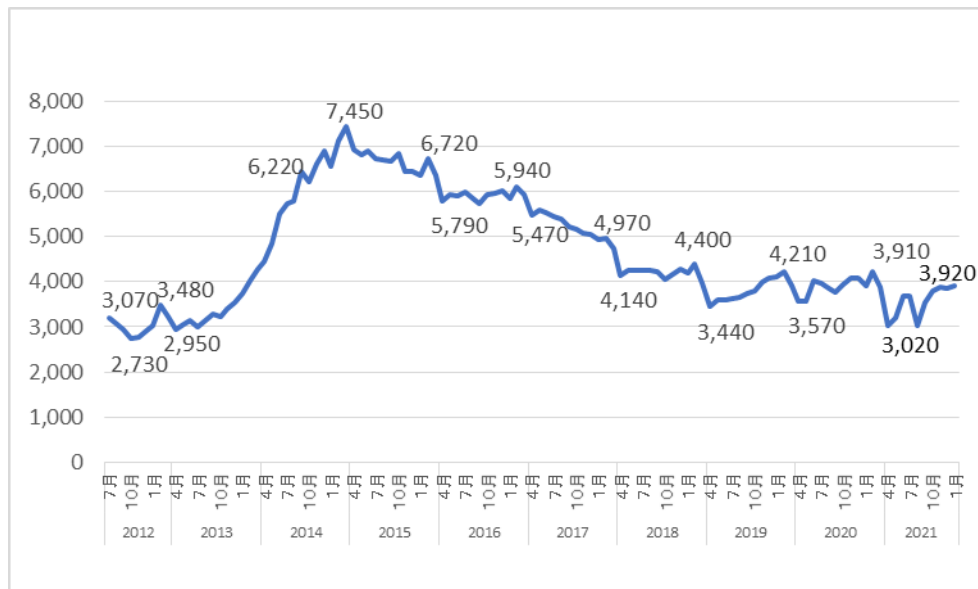
2012年7月以降の平日1日あたりの平均作業員数(実績値)の推移

2022年3月の作業に従事する人数(協力企業作業員及び東電社員)は、平日1日あたり約4,000人を想定しています。なお、2022年1月時点での福島県内雇用率は、約70%です。

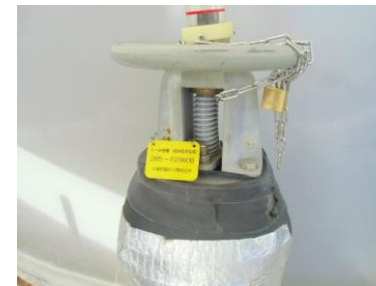
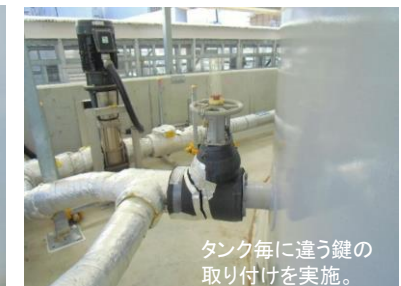
J3雨水回収タンク払出弁

- (1) 物理的対策(人はミス(思い違い)をするということを踏まえて)
 - ・雨水回収タンク払出弁の鍵について、雨水回収タンク毎に違う鍵の取り付けを実施しました。
- (2) 管理的対策(基本動作と立ち止まりが出来ずに確認が不足していたことに対して)
 - ・散水対象となるタンクのみ鍵を貸し出すことで、誤った払出弁を操作できない管理にしました。
 - ・雨水回収タンク払出弁の近傍に当該タンクの識別表示を取り付け、どのタンクの払出弁であるかの視認性を向上しました。また、ウェブカメラを設置し、タンク水位を監視する免震棟等でも弁の開閉状態と確実な操作実施が確認出来るようにします。
- (3) 知識面・意識面での対策(基本動作と立ち止まりが出来ずに確認が不足していたことに対してと環境への出口の業務に対する意識について)
 - ・散水を行う作業員に対して、散水業務が社会的な影響が大きい重要な操作であること、またヒューマンエラー防止ツール※2をしっかりと使い、ヒューマンエラー防止を図ることを説明し、散水業務の重要性を意識付けます。
 - ・ヒューマンエラー防止ツールの使用方法の教育と、散水業務が社会的な影響が大きい重要な操作であることの意識付けを、定期的に行います。
- (4) その他
 - ・1F廃炉作業に携わる協力企業に対して、ヒューマンエラー防止ツールをしっかりと使い、ヒューマンエラー発生防止と災害発生防止をはかっていくことを臨時安全衛生推進協議会※3を開催して、福島第一原子力発電所長から説明しました。

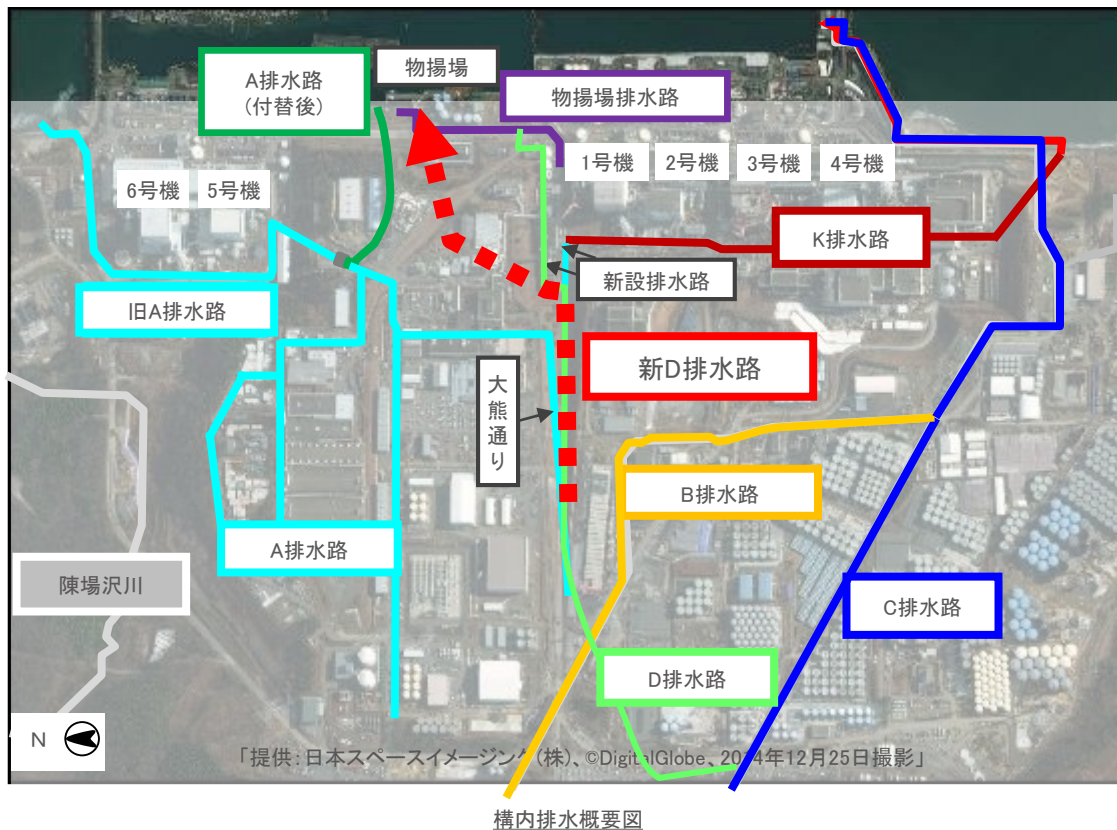
- ・豪雨リスクに最も効果のあるD排水路を延伸整備し、2022年台風シーズン前迄に豪雨リスクの解消を図ります。
- ・新D排水路は、下図の赤ラインの総延長約800m(推進トンネル直径2.2m)で、物揚場前面海域の港湾内に排水されます。
- ・内水浸水解析結果から1号機北東部への雨水流入範囲に接続升を追設しています。

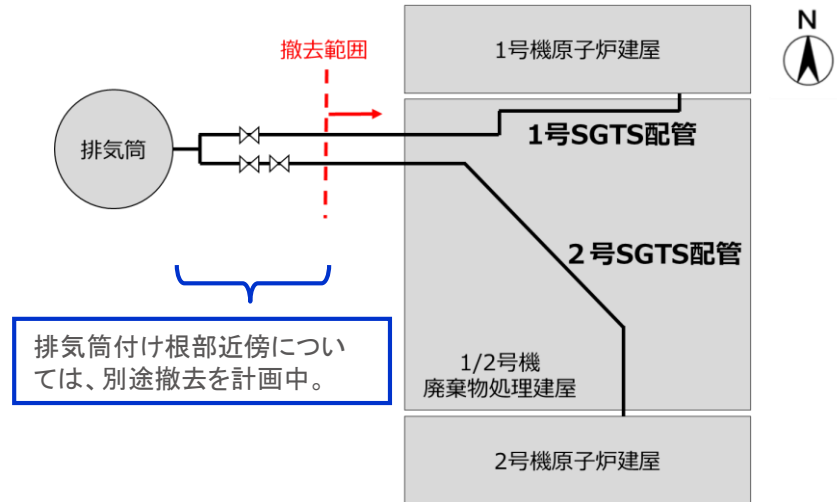
1・2号機非常用ガス処理系配管の撤去範囲

仮設ダストモニタの放射能ダスト濃度が上昇したことについて、対策を講じたうえで、3月2日から切断作業を開始しました。同日、切断装置が停止したことから、現場にて状況を確認したところ、切断装置の切断用ワイヤーが切れていることを確認したことから作業を中断しました。切断用ワイヤーが切れた原因として、ワイヤーソーの駆動用圧力を低くしたことにより、切断用ワイヤーの動きが遅くなったことからワイヤーソーの摩耗が早まり切れてたと推定しております。

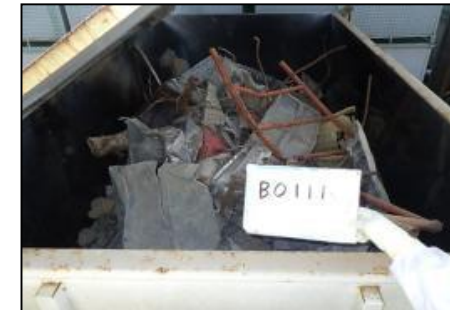
内容物確認の実施例
(金属がれきが入ったコンテナ)

- ・内容物が不明なコンテナ(計4,011基)について内容物の確認を実施(2021年8月3日～2022年2月14日)
- ・確認については開蓋の上、主な内容物の種類や表面線量当量率を確認し、記録を作成
- ・なお、点検に際して、463基のコンテナでコンテナ内に水を確認
- ・水を確認したコンテナのうち、459基については排水済み
- ・ポンプが挿入できない等により未排水の4基については処理方法を検討中(処理完了まで固体庫2棟内で保管)

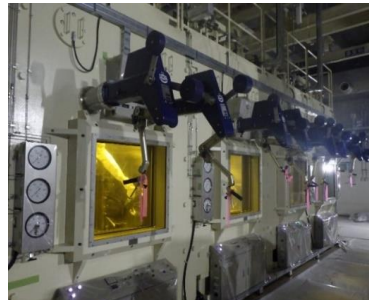
鉄セルの整備状況

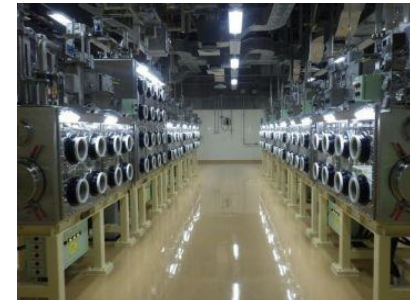
グローブボックスの整備状況

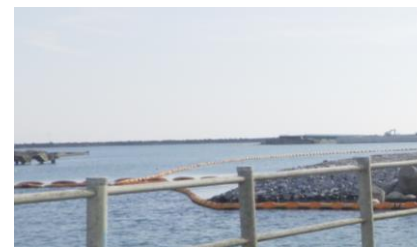
(既設)重油オイルフェンス展張状況

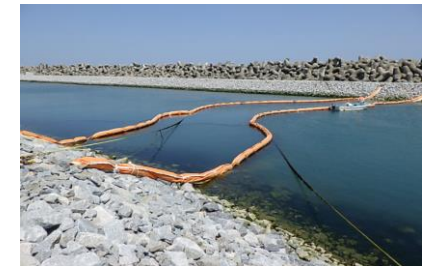
(既設)5・6号機取水路開渠シルトフェンス展張状況
