# 風力発電ブレード部材の迅速耐久性評価および予知保全技術の開発(第3報)

Development of Rapid Durability Evaluation and Predictive Maintenance for Wind Turbine Blade

風力発電用風車ブレードが受ける負荷を劣化促進試験で与え、部材の耐久性を短期間で 評価する手法を確立するとともに、それらで得られた知見を活かした予知保全技術につい て研究した。レイン・エロージョンの進行メカニズムを明らかにし、それを基に複数の評価 法を組み合わせ、初期劣化評価、迅速な寿命評価ができることを示した。 Key words:エロージョン、MSE 試験、予知保全、粒子法

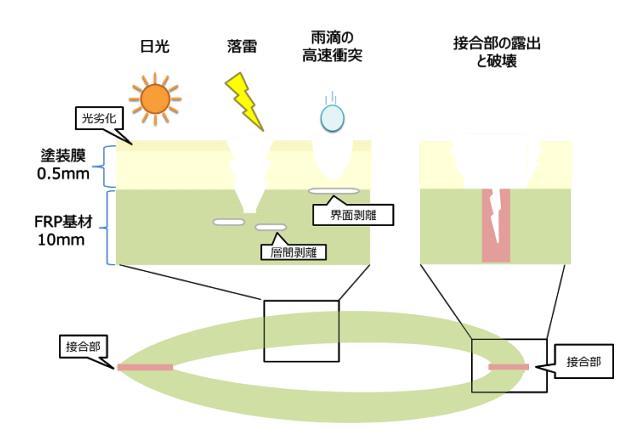
図1 ブレード断面図と代表的な不良現象

風力発電設備は、屋外に設置され、風、日光、落雷、 雨に晒されることを前提とするため、屋外の自然環境 に由来する不良現象が起きやすい。図1に、一般的な 風車ブレードの翼断面の模式図と代表的な不良現象を 図示する。軽量化が求められるブレードは、軽量さと 強度を兼ね合わせた繊維強化プラスチック(FRP)材が 使用されることが多いが、屋外環境で長期間使用され ることに不向きであるため、ブレード部材を保護する 塗料や保護シートの開発も進められている。しかし、 風車ブレードで生じる現象は未だ解明されていないこ とが多く、適切な耐久試験を行うのが困難で、せっか く開発された新製品・新技術が採用されづらいのが現 状である。

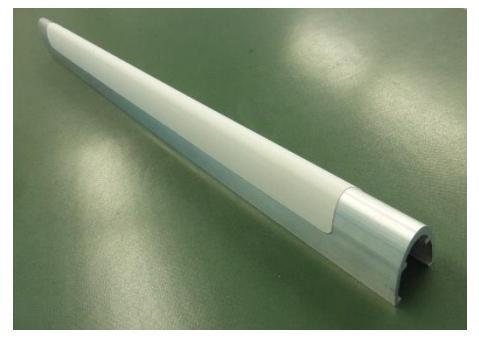
### 図2 保護シートを施工した RET 試験片

本評価では、FREA 及び県内企業より提供を受けた RET 試験片を評価対象とした。RET は、FREA が令和4 年度に導入した試験機で、大型風車で発生するレイン・ エロージョンを地上試験として再現するものである。 具体的には、多数のノズルから雨滴を模した液滴を連 続的に放出・落下させ、高速回転するブレードに通常 のブレードより高い頻度で雨滴を高速衝突させる試験 である。回転部は試験片を取付け・取外しできる構造 を持ち、試験片はアルミニウム合金やFRP で構成され、 そのまま試験することも、上に塗装や保護シートを施 工して試験することも可能である(図2)。長さは約 480[mm]で長さ方向に同一断面を持ち、断面はU字形状 で外形はおよそ幅25[mm]、高さ40[mm]である。

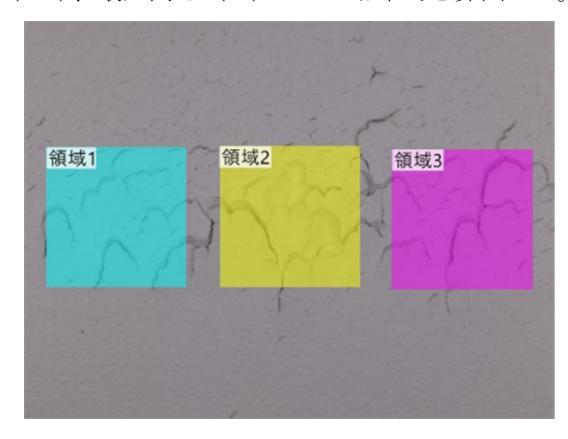
図3 測定した画像と面粗さ取得領域

保護シート膜厚方向へのレイン・エロージョンの進 行速度を見積もるため、2.1.2.の観察結果を基に定量 的に評価した。試験条件の異なる3サンプルそれぞれ から50枚程度画像を取得し、図3のように各画像から 2[mm]角の領域を3か所ずつ取り出すことで計456点 の面粗さデータを得た。各位置におけるクルトシス (Sku)、最大高さ(Sz)<sup>3)</sup>の3点平均を算出した。

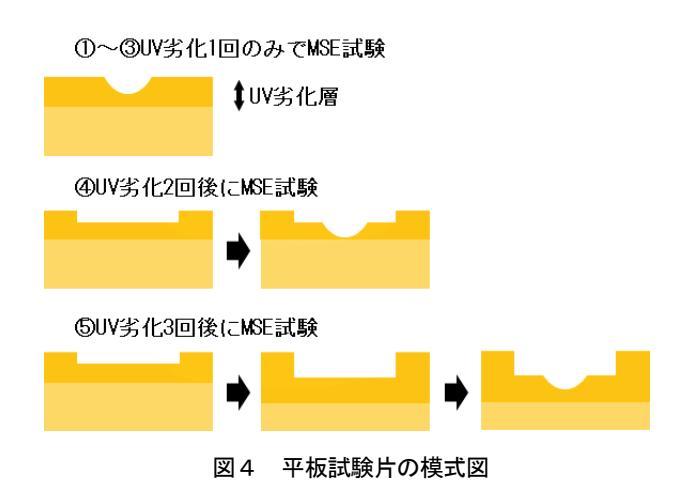
次の5水準(図4)についてエロージョン率を求めた。

- ①:新品の試験片に MSE 試験したもの
- ②:333時間のUV劣化試験後にMSE試験したもの
- ③:1000時間のUV劣化試験後にMSE試験したもの
- ④:333 時間の UV 劣化試験後に深さ 20[µm]表面を削り取り、さらに 333 時間の UV 劣化試験後に MSE 試験したもの(計 666 時間)
- ⑤:333 時間の UV 劣化試験後に深さ 20[µm]表面を削り取る操作を2セット繰り返し、さらに 334 時間の UV 劣化試験後に MSE 試験したもの(計1000時間)

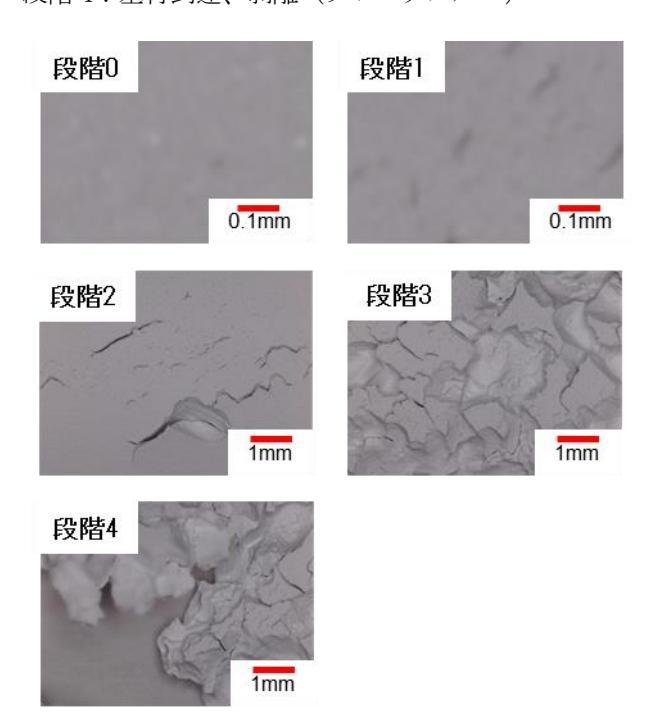
3D ワンショット形状測定機で測定したレイン・エ ロージョンの例を図5に示す。概ね回転速度の速い部 分でレイン・エロージョンのサイズは大きく、遅くな るにしたがって小さくなる傾向があった。また、速度 の違いに応じて様子が異なることも分かった。さらに 得られた画像を詳細に観察、分類したところ、これを 大きく5つの段階に分けることができた。

レイン・エロージョンの分類結果は次の通りであ る。

段階0:成型時の表面凹凸

段階1: 亀裂の形成(初生)

段階 2-1:脱落、穴形成

段階 2-2: 亀裂の伸長

段階3:脱落集合体(脱落内部に亀裂や脱落が形成) 段階4:基材到達、剥離(ブレークスルー)

# 図5 レイン・エロージョンの進行メカニズム (段階 0~4 はサンプル 1 の 95 [m/s]、100 [m/s]、 112 [m/s]、130 [m/s]、133 [m/s]における表面形状)

ここで、段階 2-1、2-2 は競争的に起こり、両方が 観察されるため枝番とした。また、各段階は多少前後 し重なり合う部分が存在しており、亀裂から脱落、そ の集合体へと変遷していくことを確認した。

3.1.2.で分類した通り、レイン・エロージョンを大 きく5つの段階に分けることができた。サンプル間で もその傾向は一致しており、これらの形状がこの材料 における劣化の進行を表すものと考えられる。段階ご との変遷は、次のとおりと考えている。

まず、段階0におけるわずかな凹凸と段階1の初生 のサイズが数十[µm]と近しいことから、表面のわずか に弱い部分が雨粒の衝突により裂け、亀裂となったと 考えられる。

一度亀裂が形成されると、雨粒の衝突によりその亀 裂は徐々に伸長していく。その際に偶然伸長中の亀裂 同士が出会うことで、脱落が発生する。

その後は脱落による穴の占める割合が増加すること で徐々に穴内部に雨粒が衝突するようになり、穴内部 での亀裂、脱落の発生が見られるようになる。

最終的には、膜厚まで穴が到達し、界面から水が浸 入するようになり剥離が発生する。

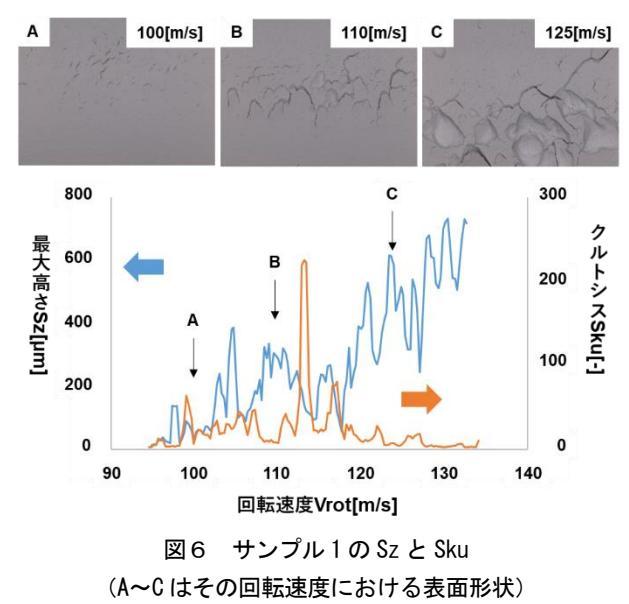
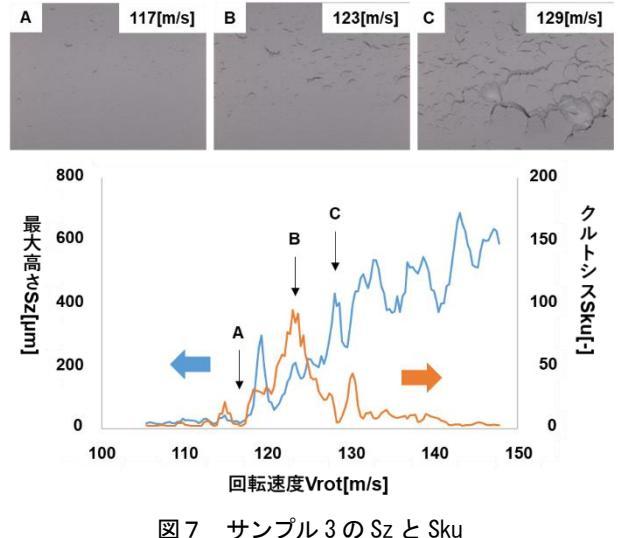
また、各位置におけるクルトシス(Sku)を算出したところ、特異的に段階1において大きくなることを

見出した。Sku は尖度とも呼ばれ、表面のとがり具合 を示すパラメータである。図6、図7中の画像Bにお いて、Sku(橙線)が大きくなっていることを確認で きる。

(A~Cはその回転速度における表面形状)

また、初生はサイズが小さく肉眼で観察することが 難しいが、本研究では Sku を用いて検出可能であるこ とを見出した。Sku は粗さの一種であり非破壊で検出 可能であるため、レイン・エロージョンの初期劣化を 捉えるための一つのパラメータとなると考えられる。

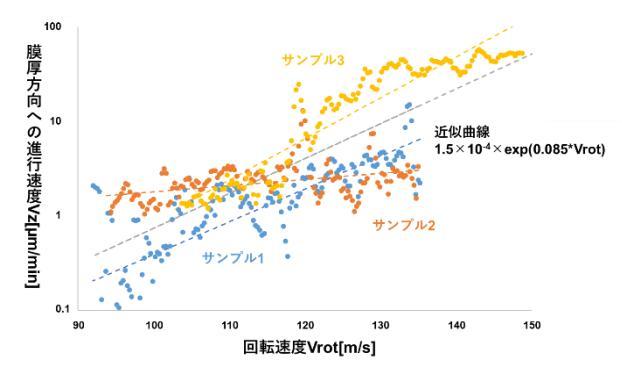
図8 レイン・エロージョンの進行速度と回転速度

領域各々について最大高さ(Sz)を算出した。ここ でSzは(最高点高さ)-(最低点高さ)で算出され、 表面からのレイン・エロージョンの最大深さを表すパ ラメータとして採用した。その領域の中心位置におけ る回転速度(Vrot)に対してSzをプロットすること で、各位置の最大深さを表すことができる。これを試 験時間で割り、保護シート膜厚方向へのレイン・エロ ージョンの進行速度(Vz)を見積もった。図8のプロ ットより、例えばサンプル1では、Vrot=100[m/s]の とき Vz=0.37[µm/min]、Vrot=120[m/s]のとき Vz=2.5[µm/min]となる。3 サンプルのデータを1つの 曲線で近似すると、Vz=1.5×10<sup>-4</sup>×exp(0.085×Vrot) が得られた。

さらに、これを用いて保護シート膜厚に到達するま での時間(T)を算出した。保護シートが2[mm]厚の 場合、Vrot=100[m/s]ならT=2.7×10<sup>3</sup>[min]、 Vrot=120[m/s]ならT=4.9×10<sup>2</sup>[min]となる。

また、風車ブレードの回転速度は、GE2.5MW 級を例 にとると最外周で 50~90 [m/s] となるため、平均の 70 [m/s] を計算に用いる。図8の近似曲線を外挿する と、Vrot=70 [m/s] における Vz は 0.057 [µm/min]、つ まり1か月に1度 68 [µm] 進行することになる。

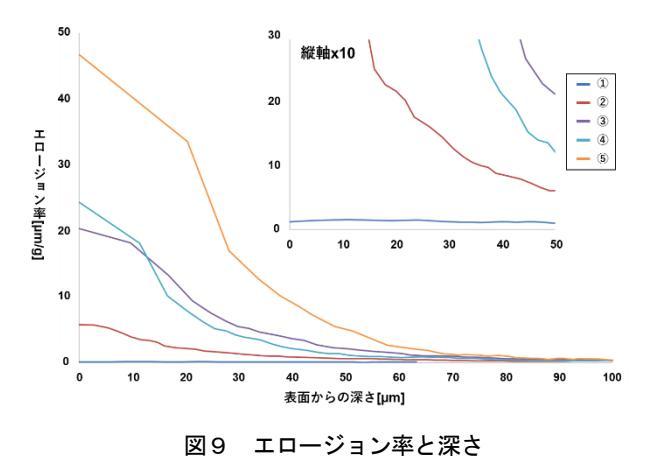
3.2.1. で得られた Vz が化学的劣化によりどの程度 増加するかを検討するため、2.3.1.の劣化促進試験と 2.3.2.の MSE 試験とを最大3セット繰り返し、エロー ジョン率(削られやすさ)を求めた。図9に MSE 試験 結果、表1に最表面のエロージョン率を示す。

単純に表面を UV 劣化させた①、②、③について は、最表面で②が①の 46 倍、③が①の 161 倍とな り、UV 劣化の影響が時間に応じて蓄積されることが 分かった。また、劣化深さはおおむね 50 [µm] 程度で あった。

一方、レイン・エロージョンとUV 劣化の相乗効果 を確認するため、累計試験時間が同じ1000時間で比 較したところ、⑤は③に比較して2.3倍程度となっ た。また、劣化深さも大きく、70[µm]まで影響があっ た。それより深くでは、UV 劣化の影響は無視できる ことが分かった。

3.3.における結果より、④は深さ70[µm]までのエロ ージョン率を平均したとき、①の30倍程度レイン・エ ロージョンが促進されることが分かった。削り取り後 333 時間で 30 倍程度の促進効果があることから、100 時間では9 倍程度となる。
