# 基礎調査結果の公表

様式-1(急) 土砂災害警戒区域・土砂災害特別警戒区域 位置図	自然現象の種類	急傾斜地の崩壊
	箇所番号	1335
	箇所名	大久保
	所在地	福島県東白川郡鮫川村大字西山字大久保

様式-2(急)  
土砂災害警戒区域・土砂災害特別警戒区域  
区域図(その1)

自然現象の種類	急傾斜地の崩壊	箇所番号	1335
告示番号		箇所名	大久保
告示年月日		所在地	福島県東白川郡鮫川村大字西山字大久保

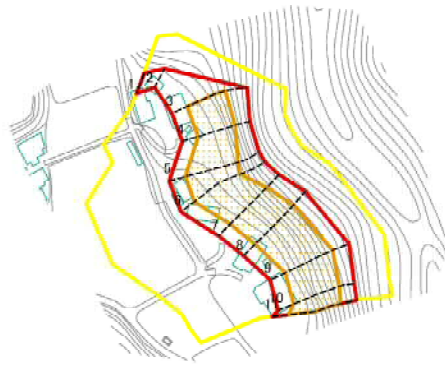
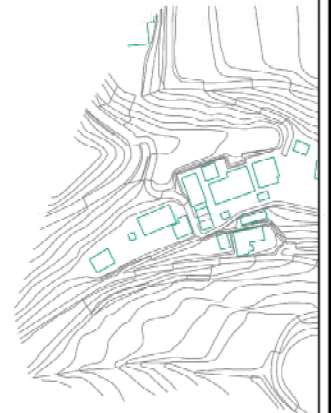
図中の数字は横断測線番号を示す

土砂災害警戒区域 (土砂災害防止法施行令第22条の基準に該当する区域)		N 縮尺 1:2,500
土砂災害特別警戒区域 (土砂災害防止法施行令第23条の基準に該当する区域)		
急傾斜地の崩壊による土石等の移動による力が100kN/m <sup>2</sup> を超える区域		
斜面の崩壊による土石等の堆積の高さが3mを超える区域		
上記以外の区域
