基礎調査結果の公表

様式-1 (急)
土砂災害警戒区域・土砂災害特別警戒区域 位置図

自然現象の種類	急傾斜地の崩壊
箇所番号	1567
箇所名	竹ノ子下
所在地	福島県南会津郡下郷町大字戸赤字竹ノ子下

様式-2(急)
土砂災害警戒区域・土砂災害特別警戒区域図(その1)

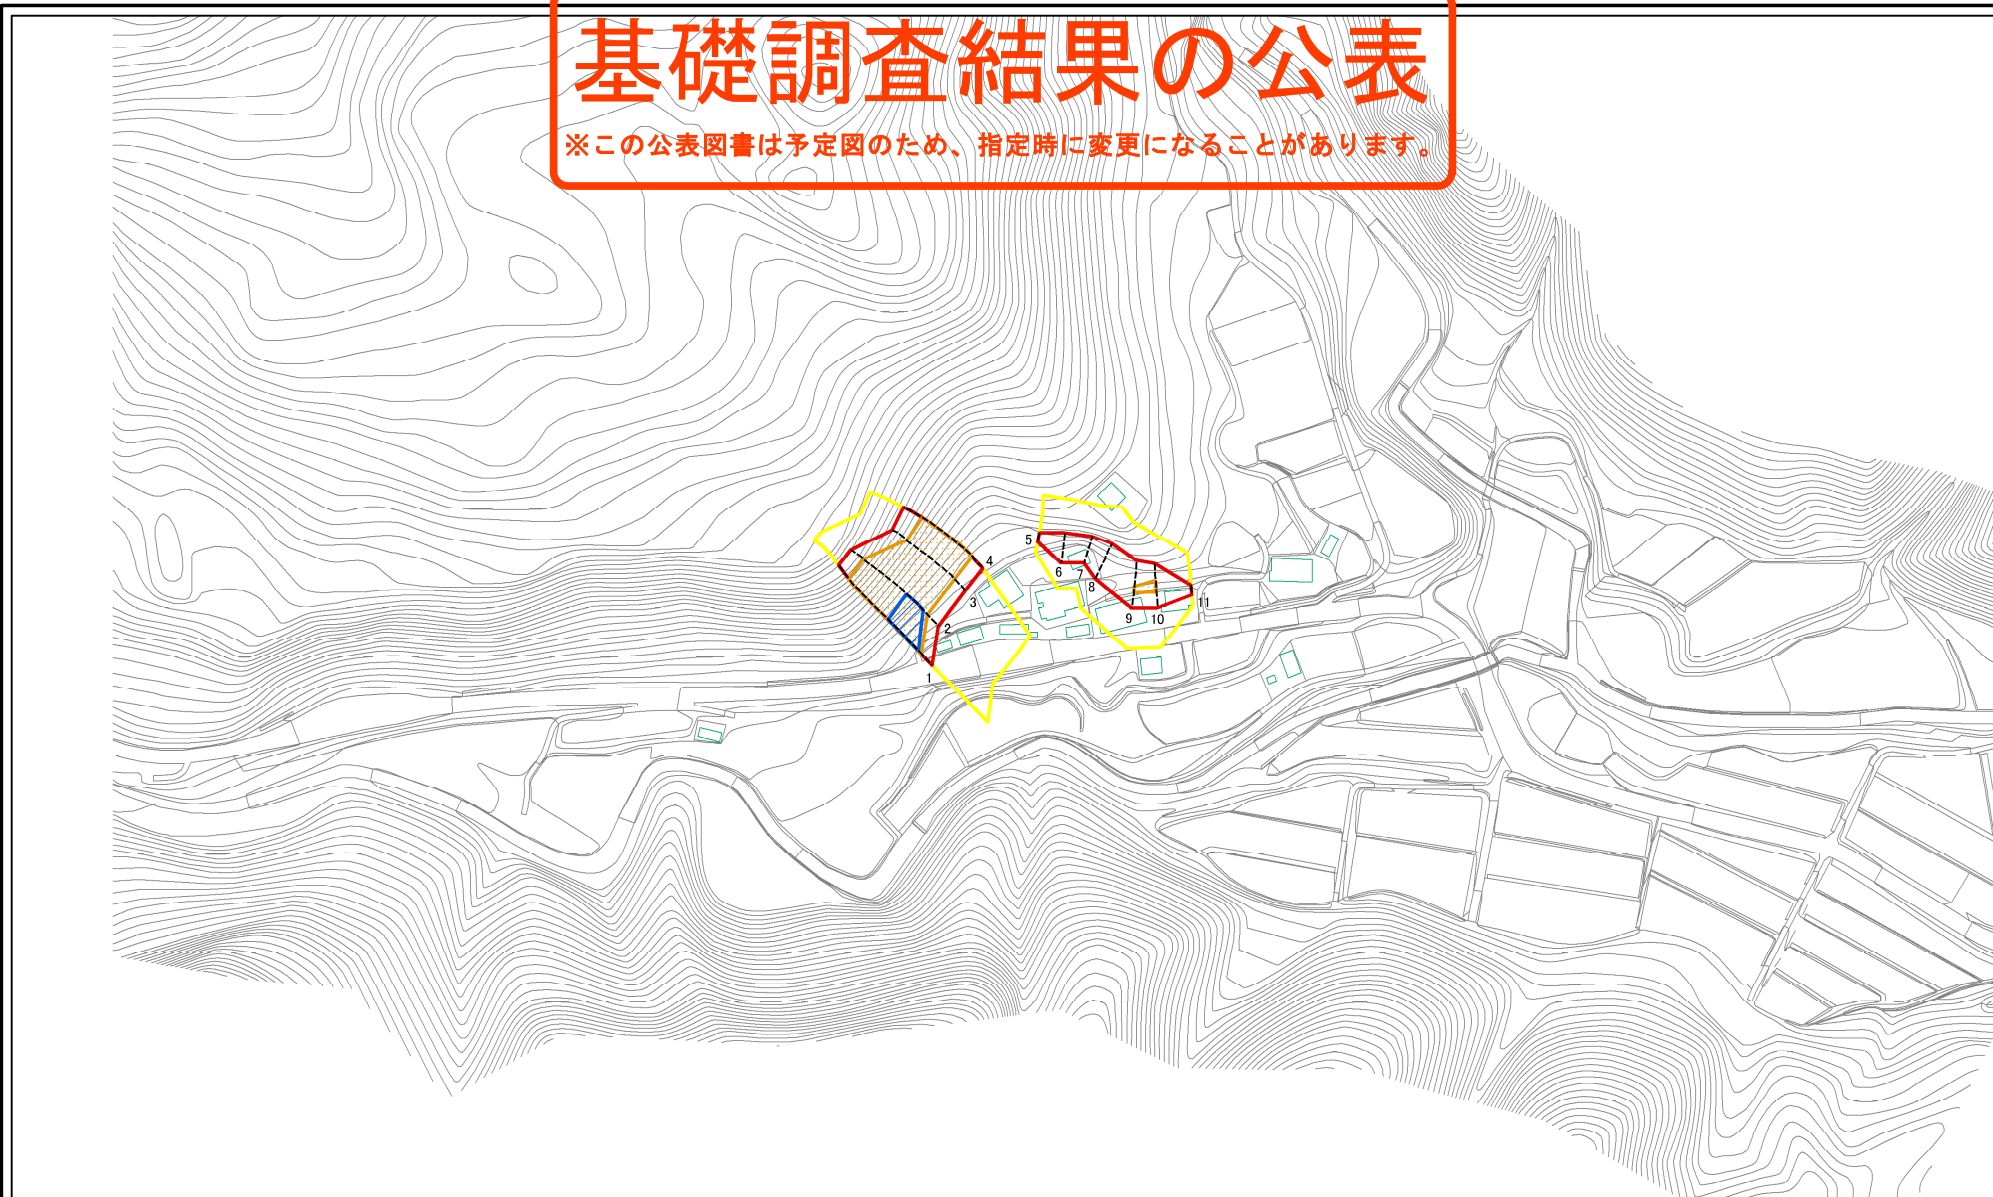
図中の数字は横断測線番号を示す

土砂災害警戒区域
(土砂災害防止法施行令第2条の基準に該当する区域)
土砂災害特別警戒区域
(土砂災害防止法施行令第3条の基準に該当する区域)
上記以外の区域

斜面の崩壊による土石等の衝撃力が100kN/m²を超える区域
斜面の崩壊による土石等の堆積の高さが3mを超える区域
