【第41号】

相双建設事務所

復旧復興だより

◆県道原町海老相馬線の蒲庭・南海老工区を整備中。

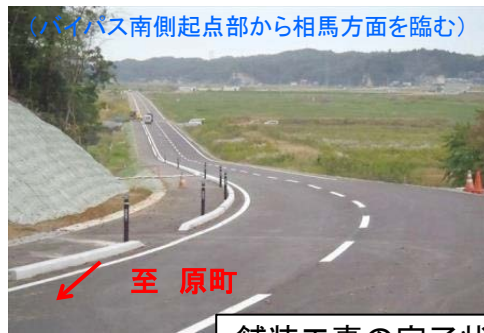
(バイパス北側終点部から原町方面を臨む)

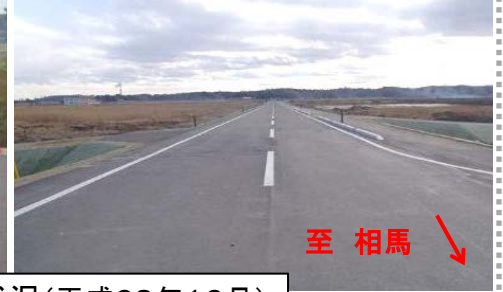
舗装工事の完了状況(平成28年12月)

これまでに、一部の区間で舗装工事まで完了し、現在は、矢ノ目川に新たに設置する上立切橋付近の工事を進めています。橋梁工事の完成後、橋の背後部分の盛土工事などを順次、進めていく予定です。

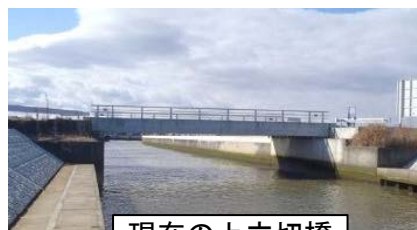
現在の橋

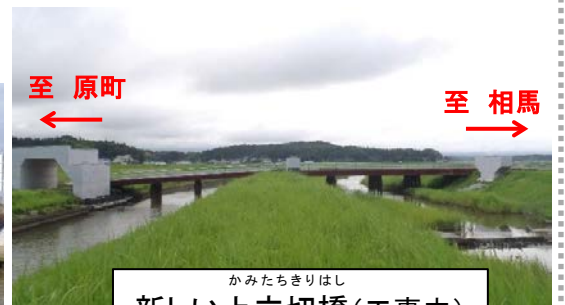
新しい橋(工事中)

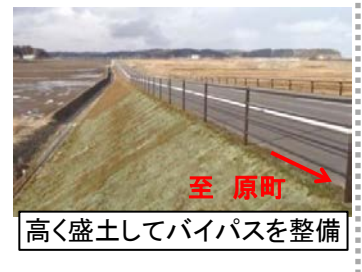
代表断面図

高く盛土してバイパスを整備

そのうち、県道原町海老相馬線の相馬市蒲庭地区～南相馬市鹿島区南海老地区において、海側に近く、比較的道路面が低い約2km区間については、高さ約2m盛土したバイパスを新たに整備するもので、従前の道路から最大で500m程度、内陸側を通ります。
