基礎調査結果の公表

様式-1 (急)
土砂災害警戒区域・土砂災害特別警戒区域 位置図

自然現象の種類	急傾斜地の崩壊
箇所番号	1587
箇所名	多々石居平B
所在地	福島県南会津郡南会津町多々石居平

様式-2(急) 土砂災害警戒区域・土砂災害特別警戒区域 区域図(その1)	土砂災害警戒区域 (土砂災害防止法施行令第2条の基準に該当する区域)		自然現象の種類 急傾斜地の崩壊	箇所番号 1587
	土砂災害特別警戒区域 (斜面の崩壊による土石等の衝撃力が100KN/m2を超える区域)		縮尺 1:2,500	公表年月日 平成29年9月20日
土砂災害防止法施行令第3条の基準に該当する区域)	土砂災害防止法施行令第3条の基準に該当する区域)		縮尺 1:2,500	所在地 福島県南会津郡南会津町多々石居平

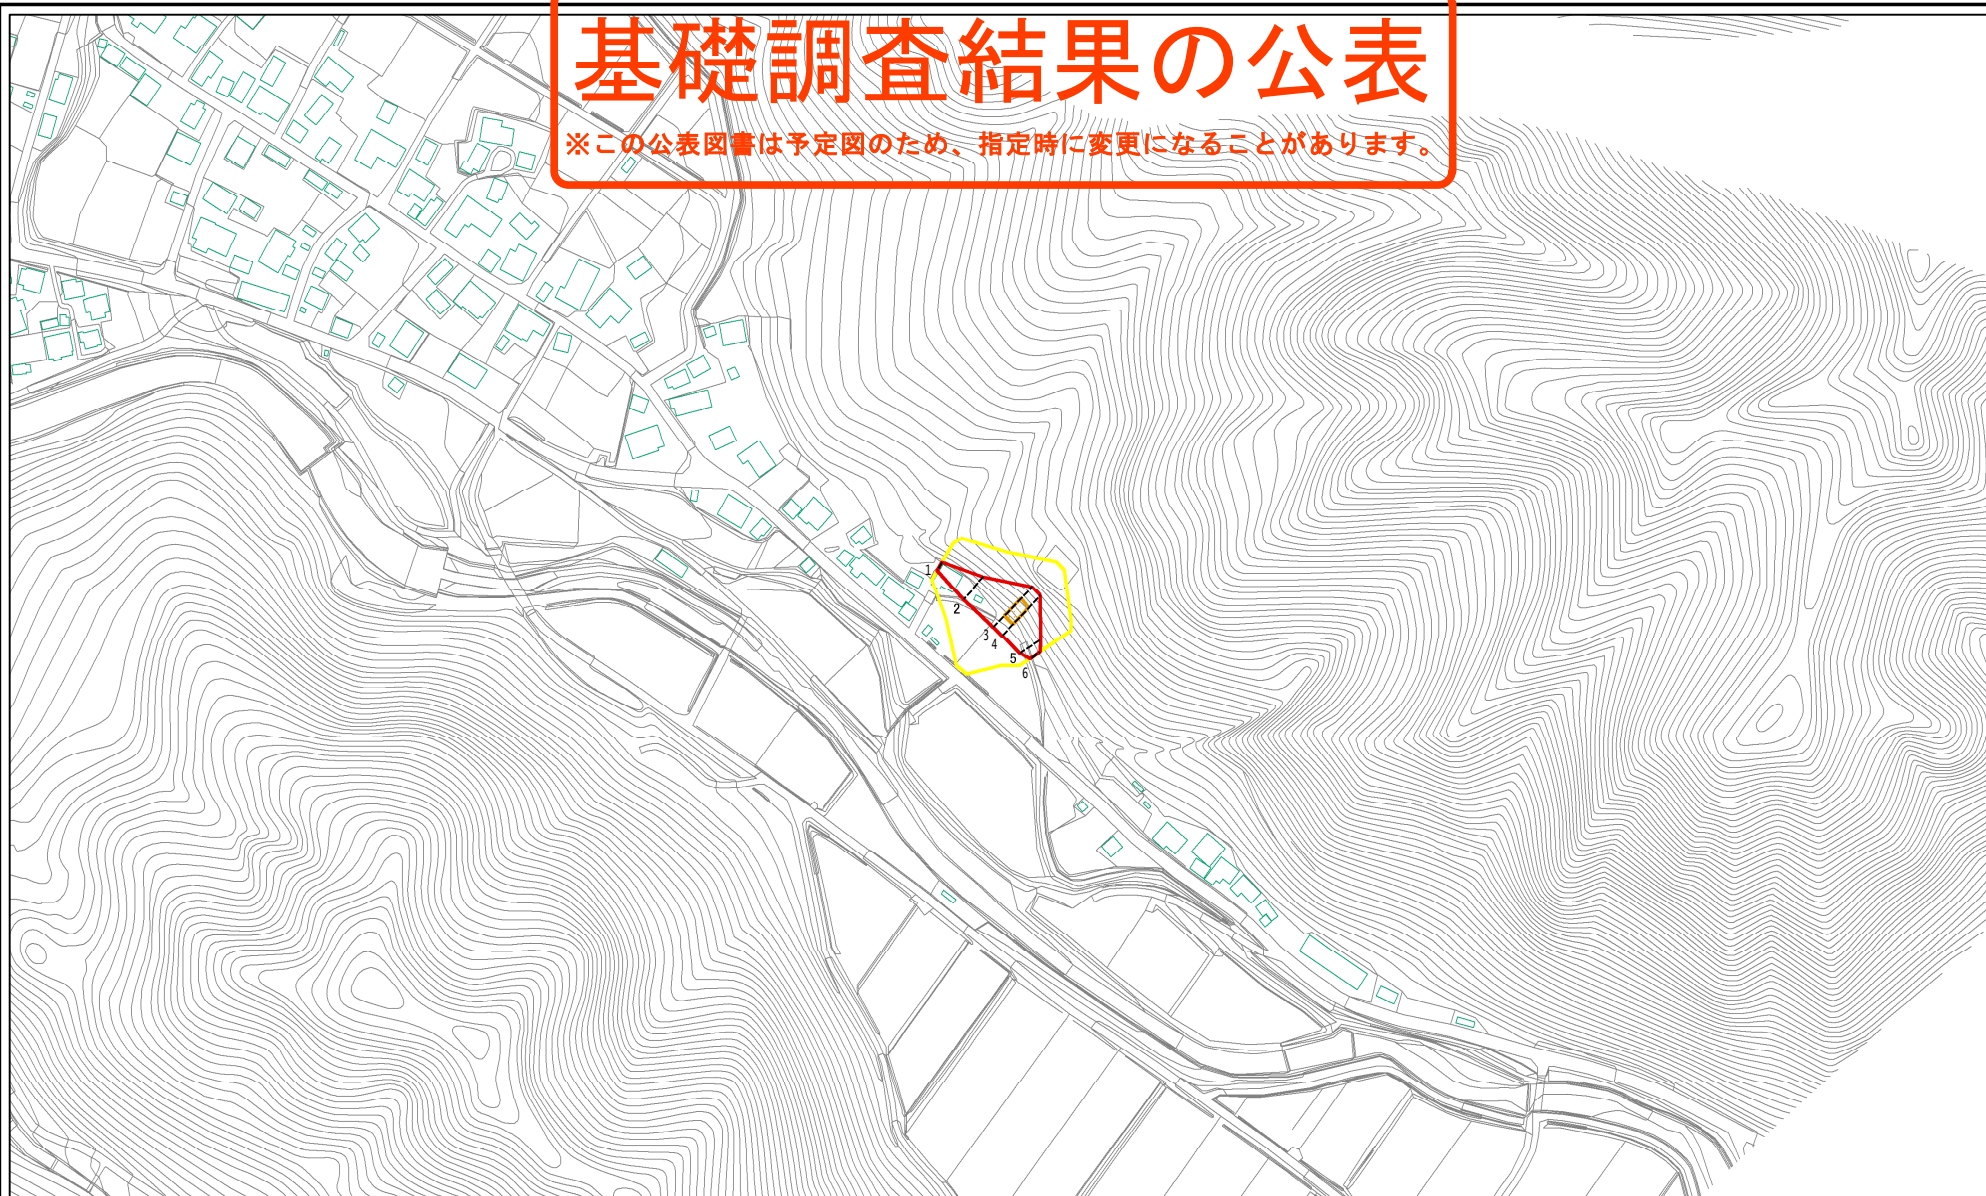
図中の数字は横断測線番号を示す
