基礎調査結果の公表

様式-1(急)
土砂災害警戒区域・土砂災害特別警戒区域
位置図

自然現象の種類	急傾斜地の崩壊
箇所番号	830
箇所名	北高柴
所在地	福島県田村市滝根町菅谷字北高柴

様式-2(急) 土砂災害警戒区域・土砂災害特別警戒区域 区域図(その1)	土砂災害警戒区域 (土砂災害防止法施行令第二条の基準に該当する区域)		N 縮尺 1:2,500	自然現象 の種類	急傾斜地の崩壊	箇所番号	830
	土砂災害特別 警戒区域 (土砂災害防止法 施行令第三条の 基準に該当する 区域)	斜面の崩壊による土石等の衝撃力が100kN/m ² を 超える区域 斜面の崩壊による土石等の堆積の高さが3mを 超える区域 上記以外の区域		 	公表年月日 平成30年6月11日	箇所名	北高柴

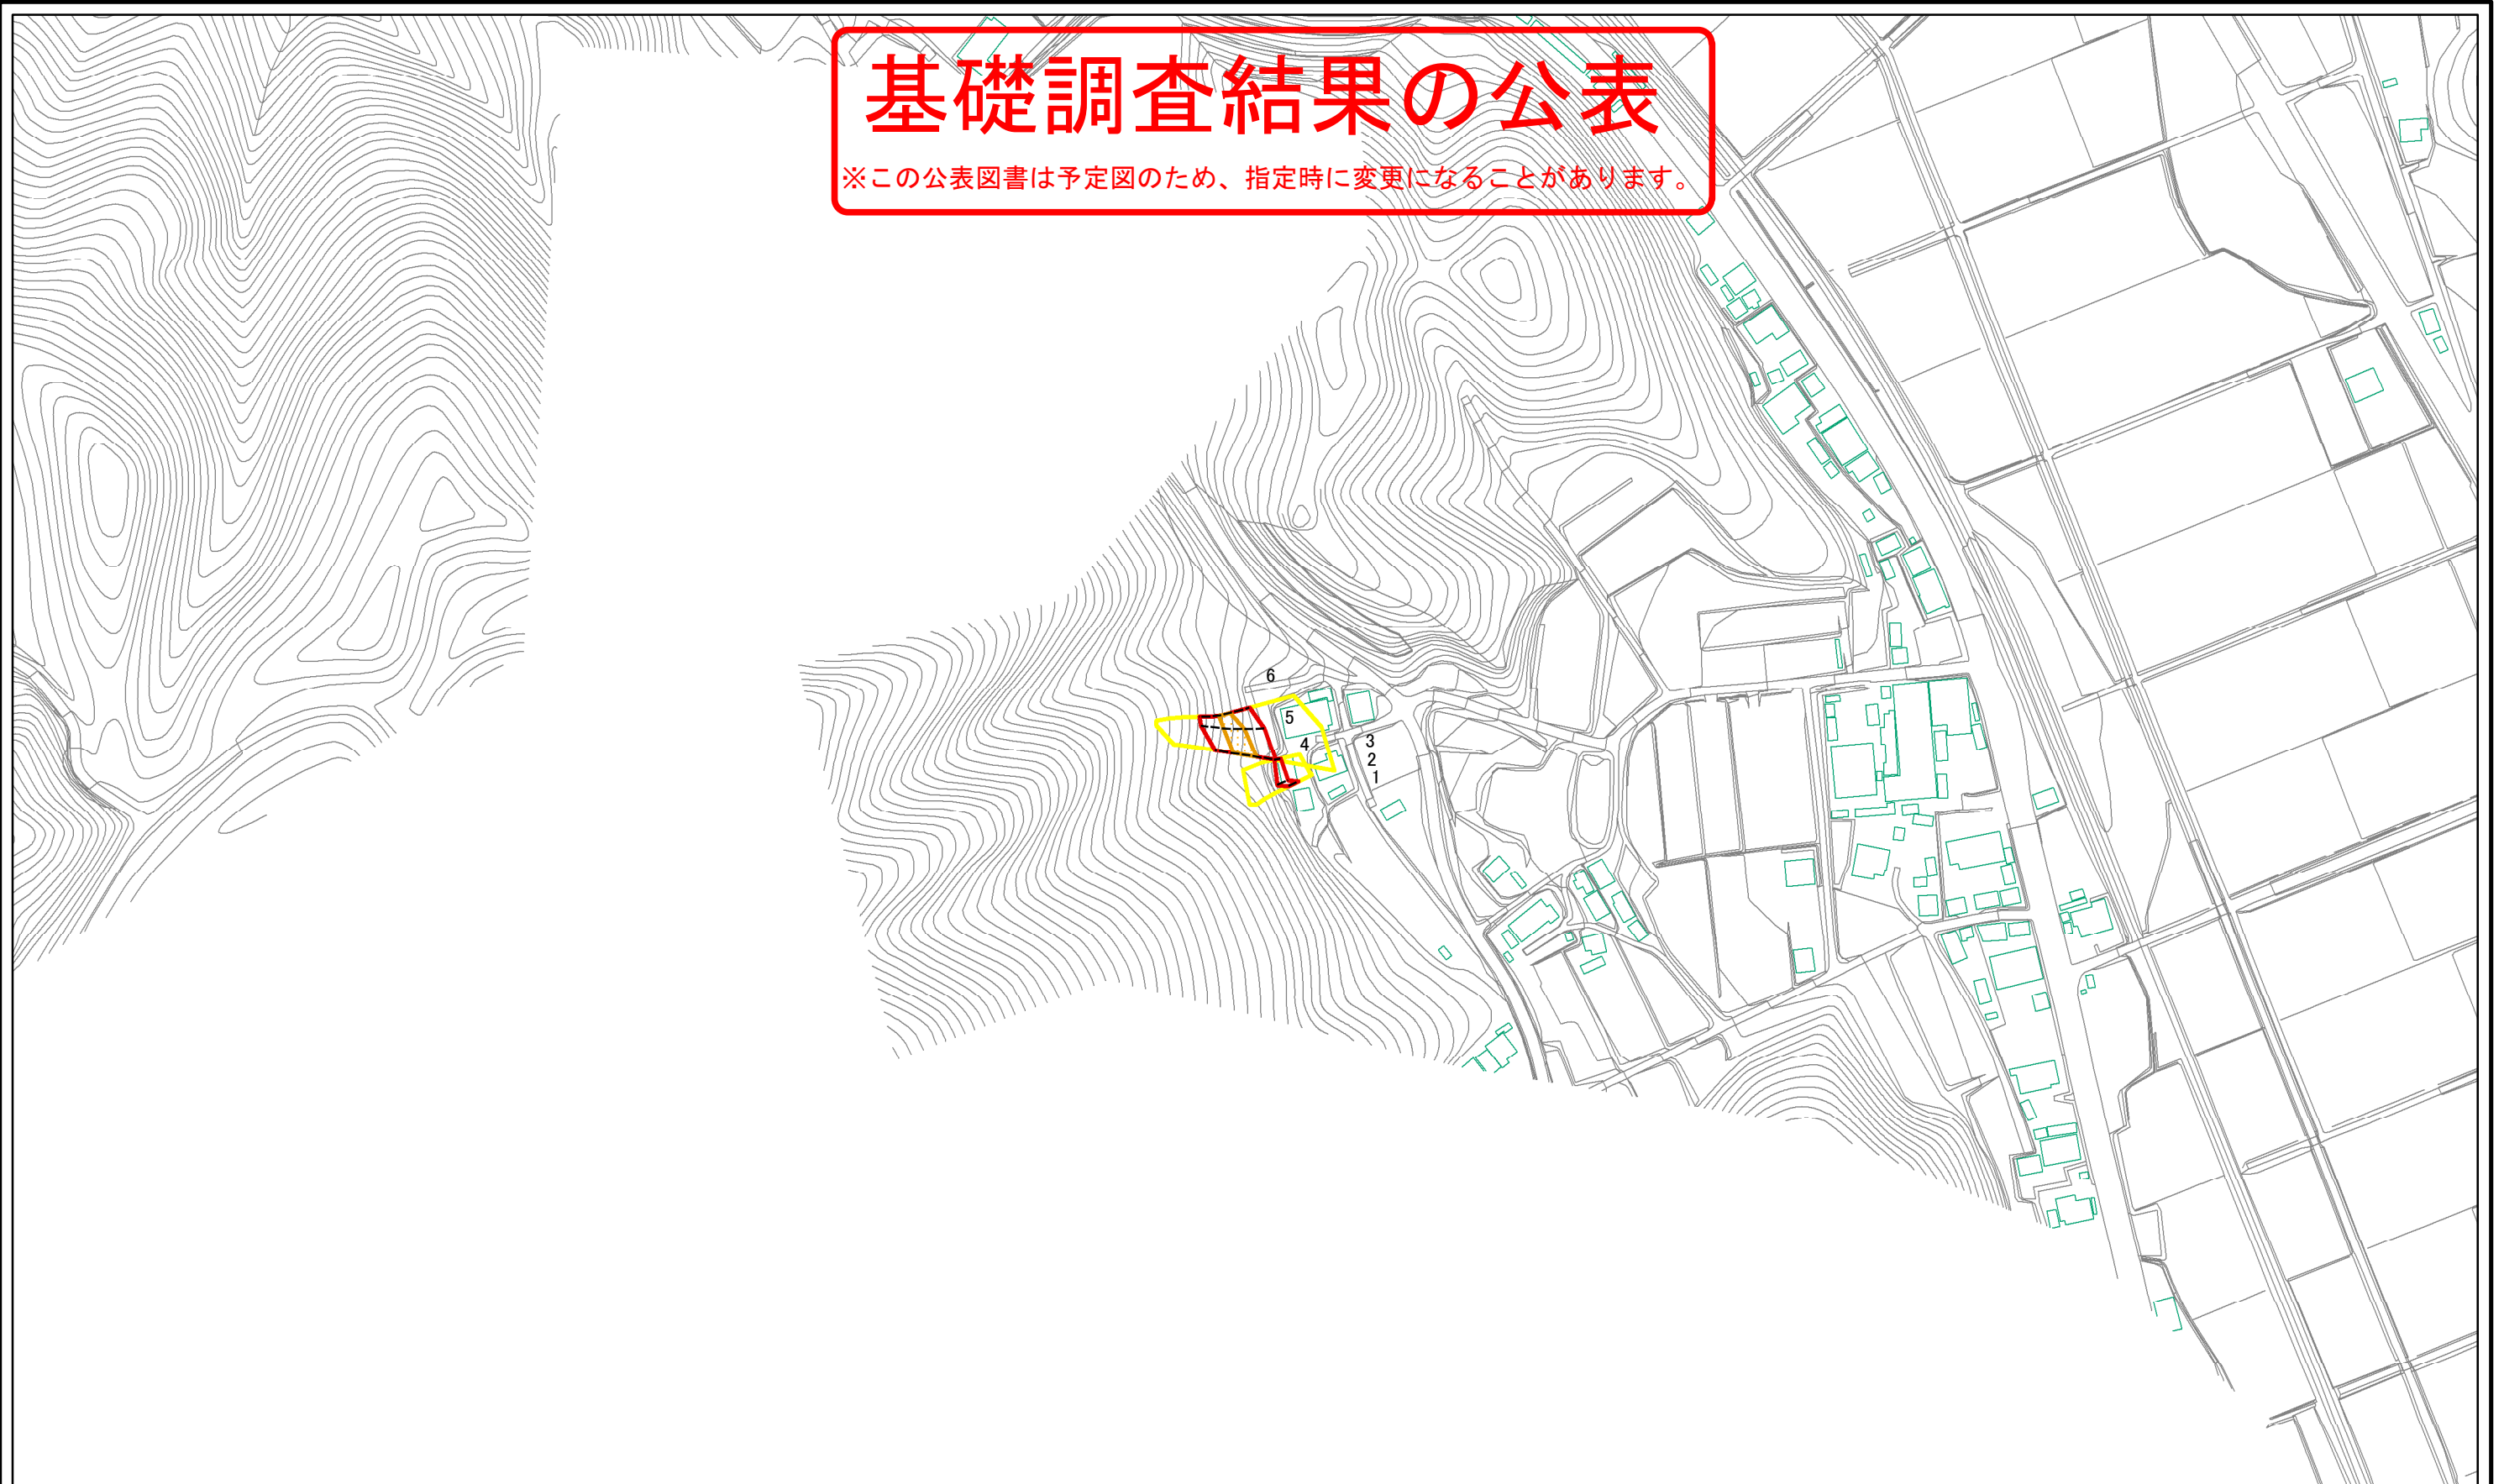
図中の数字は横断測線番号を示す
