基礎調査結果の公表

様式-1(急)
土砂災害警戒区域・土砂災害特別警戒区域
位置図

自然現象の種類	急傾斜地の崩壊
箇所番号	836
箇所名	仲寺
所在地	福島県田村市滝根町広瀬字仲寺

様式-2(急) 土砂災害警戒区域・土砂災害特別警戒区域 区域図(その1)	土砂災害警戒区域 (土砂災害防止法施行令第二条の基準に該当する区域)		N 縮尺 1:2,500	自然現象 の種類	急傾斜地の崩壊	箇所番号	836
	土砂災害特別 警戒区域 (土砂災害防止法 施行令第三条の 基準に該当する 区域)	斜面の崩壊による土石等の衝撃力が100kN/m ² を 超える区域 斜面の崩壊による土石等の堆積の高さが3mを 超える区域 上記以外の区域		 	公表年月日 平成30年6月11日	箇所名	仲寺

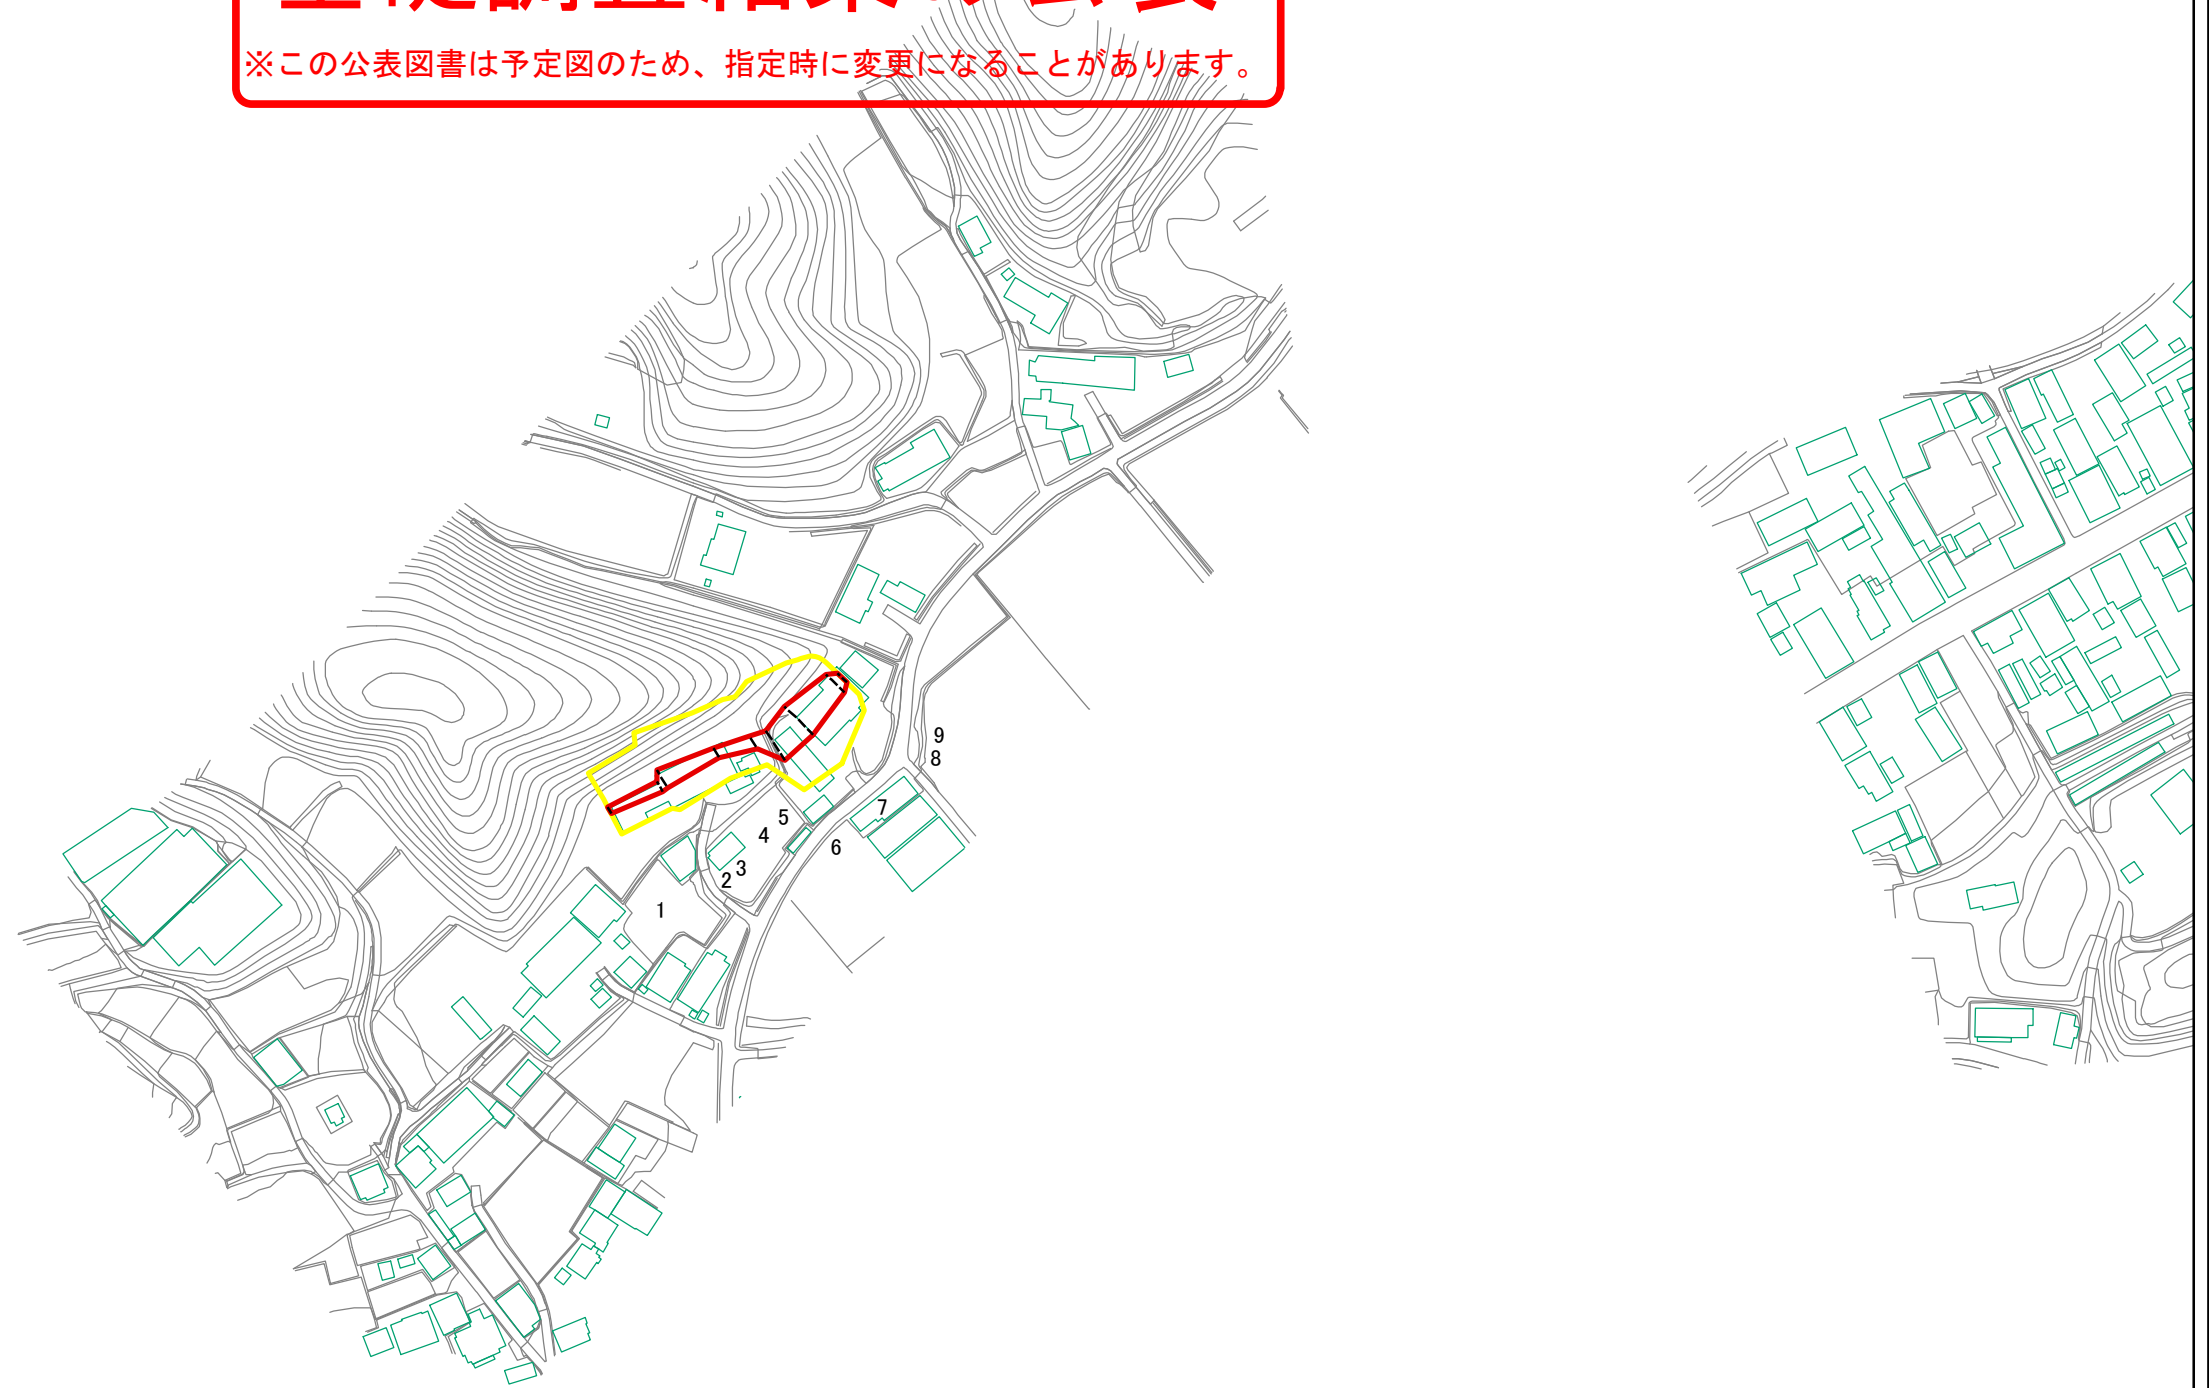
図中の数字は横断測線番号を示す
