基礎調査結果の公表

様式-1(急)
土砂災害警戒区域・土砂災害特別警戒区域
位置図

道歳2号

福島県田村市大越町下大越字道歳

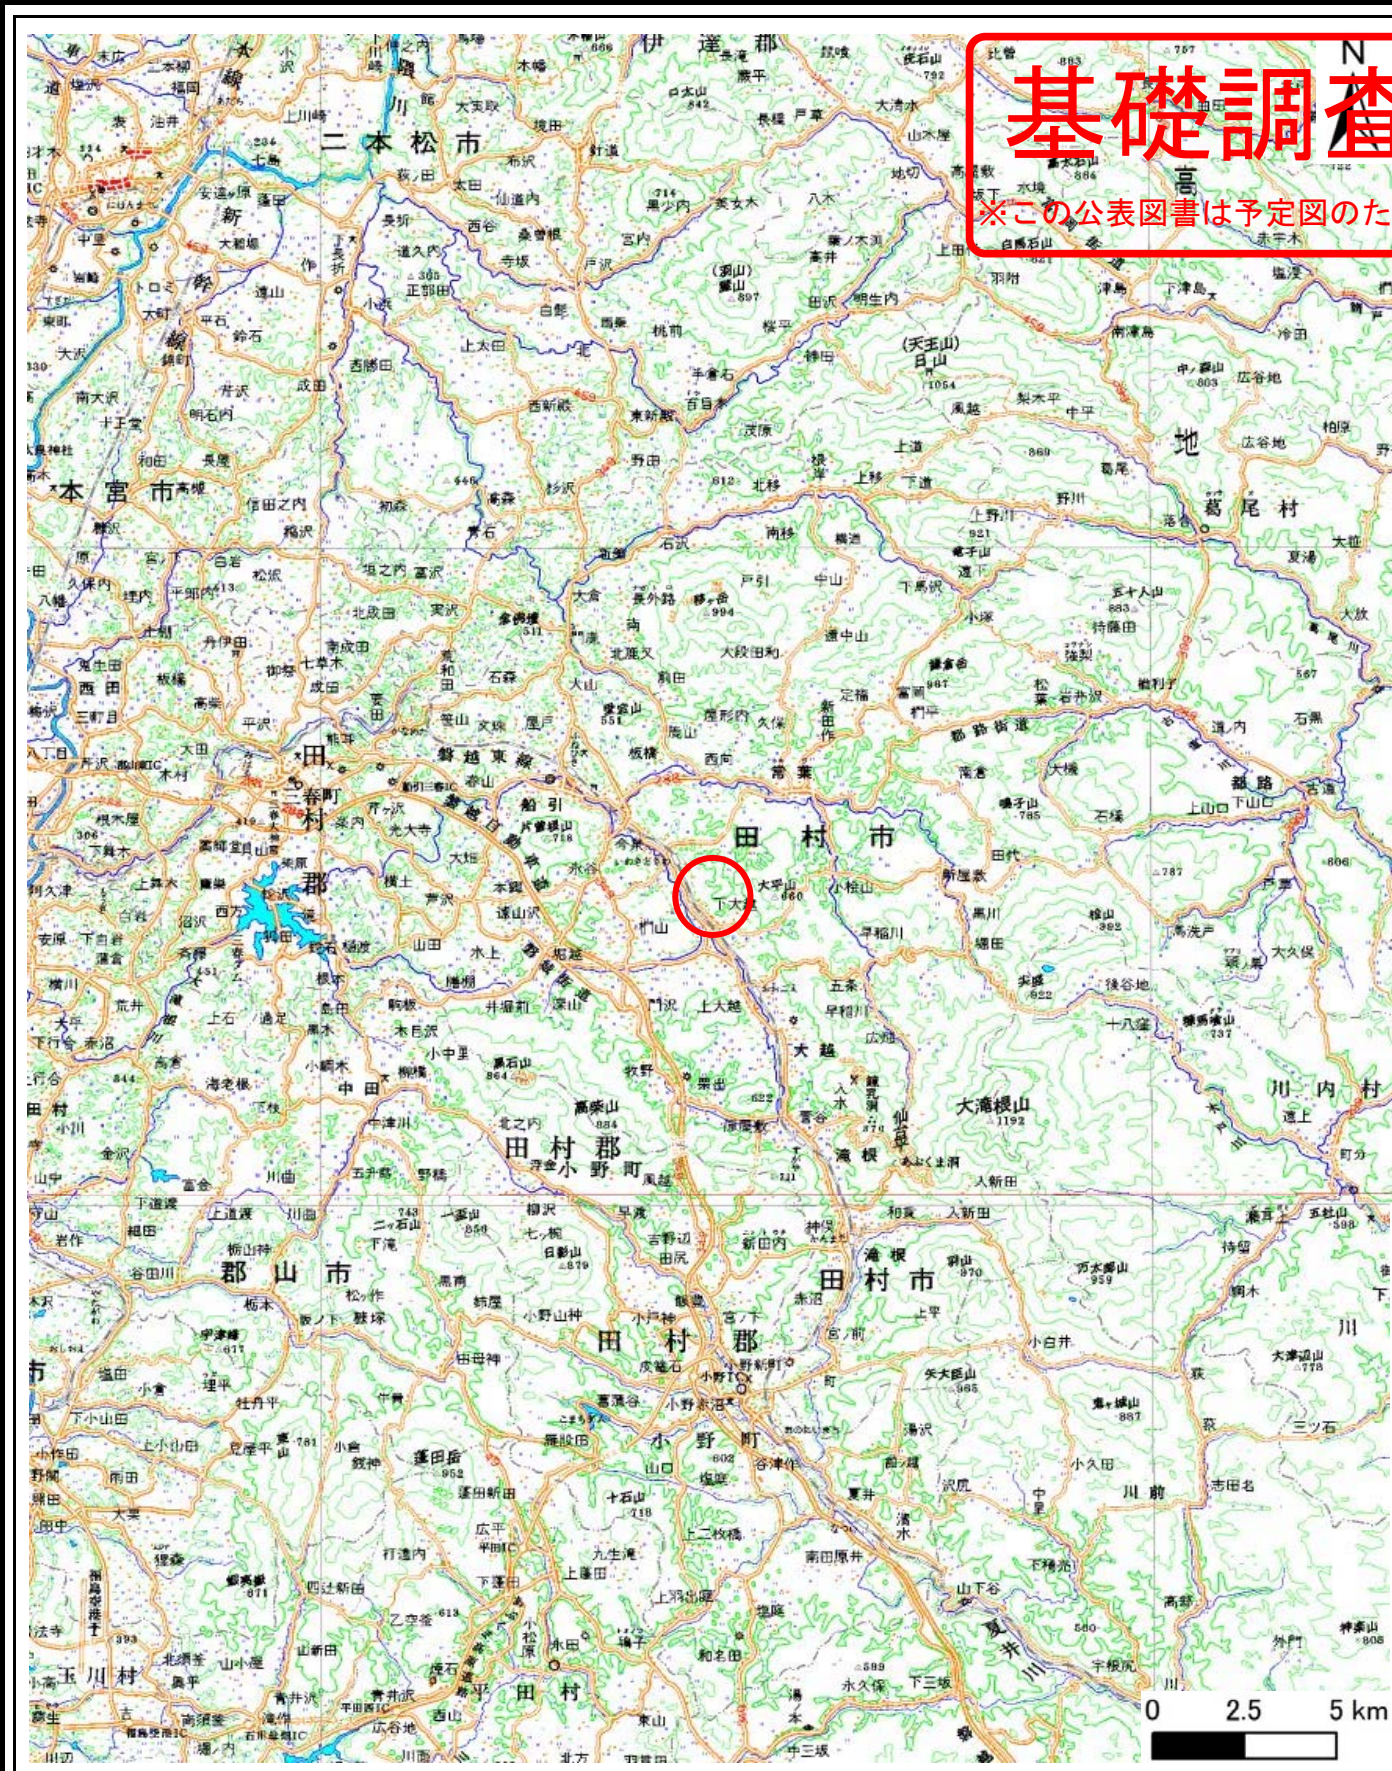
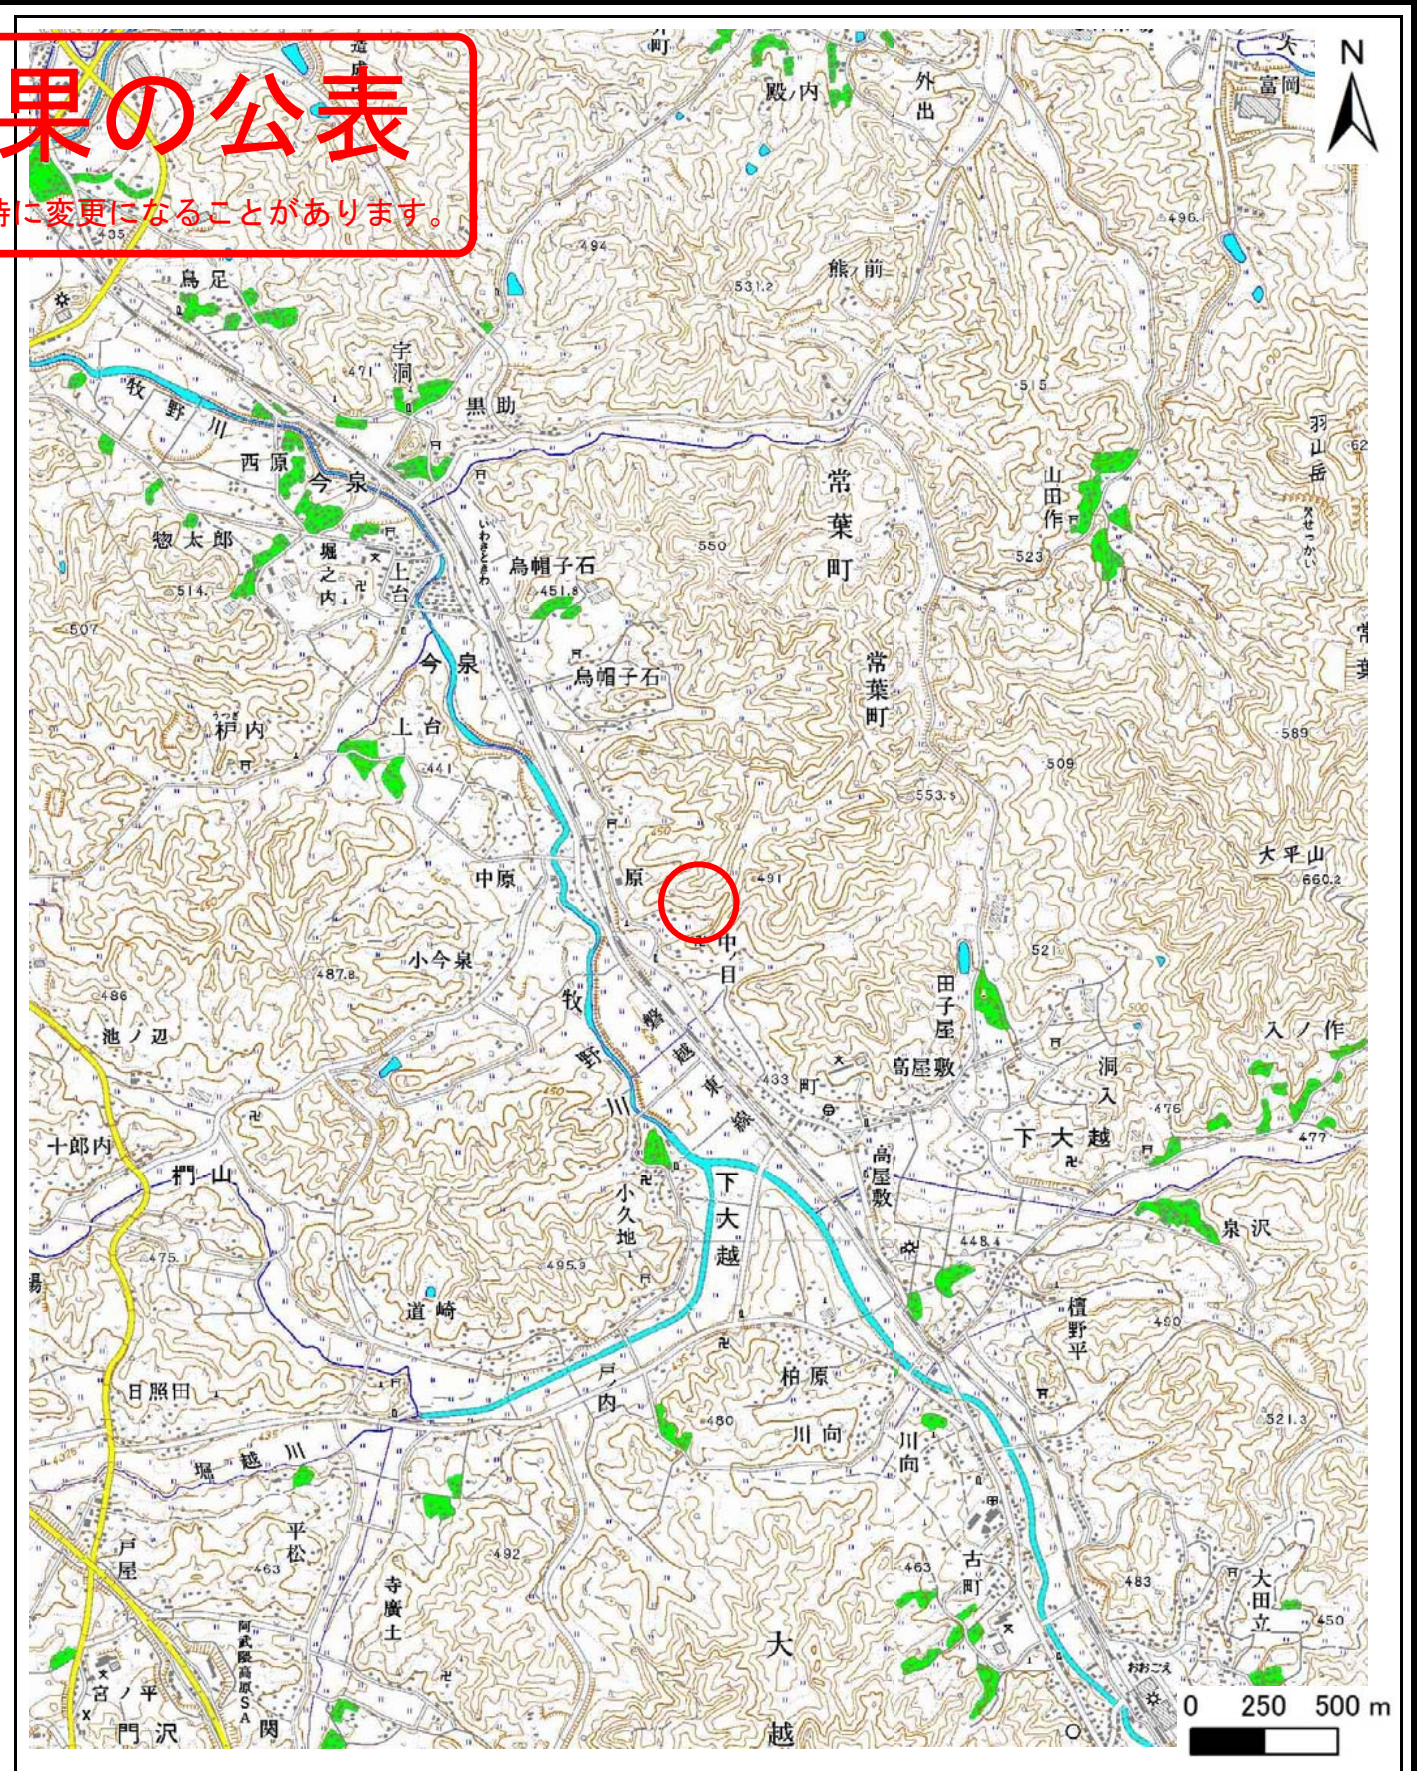
自然現象の種類
箇所番号
箇所名
所在地

急傾斜地の崩壊

864

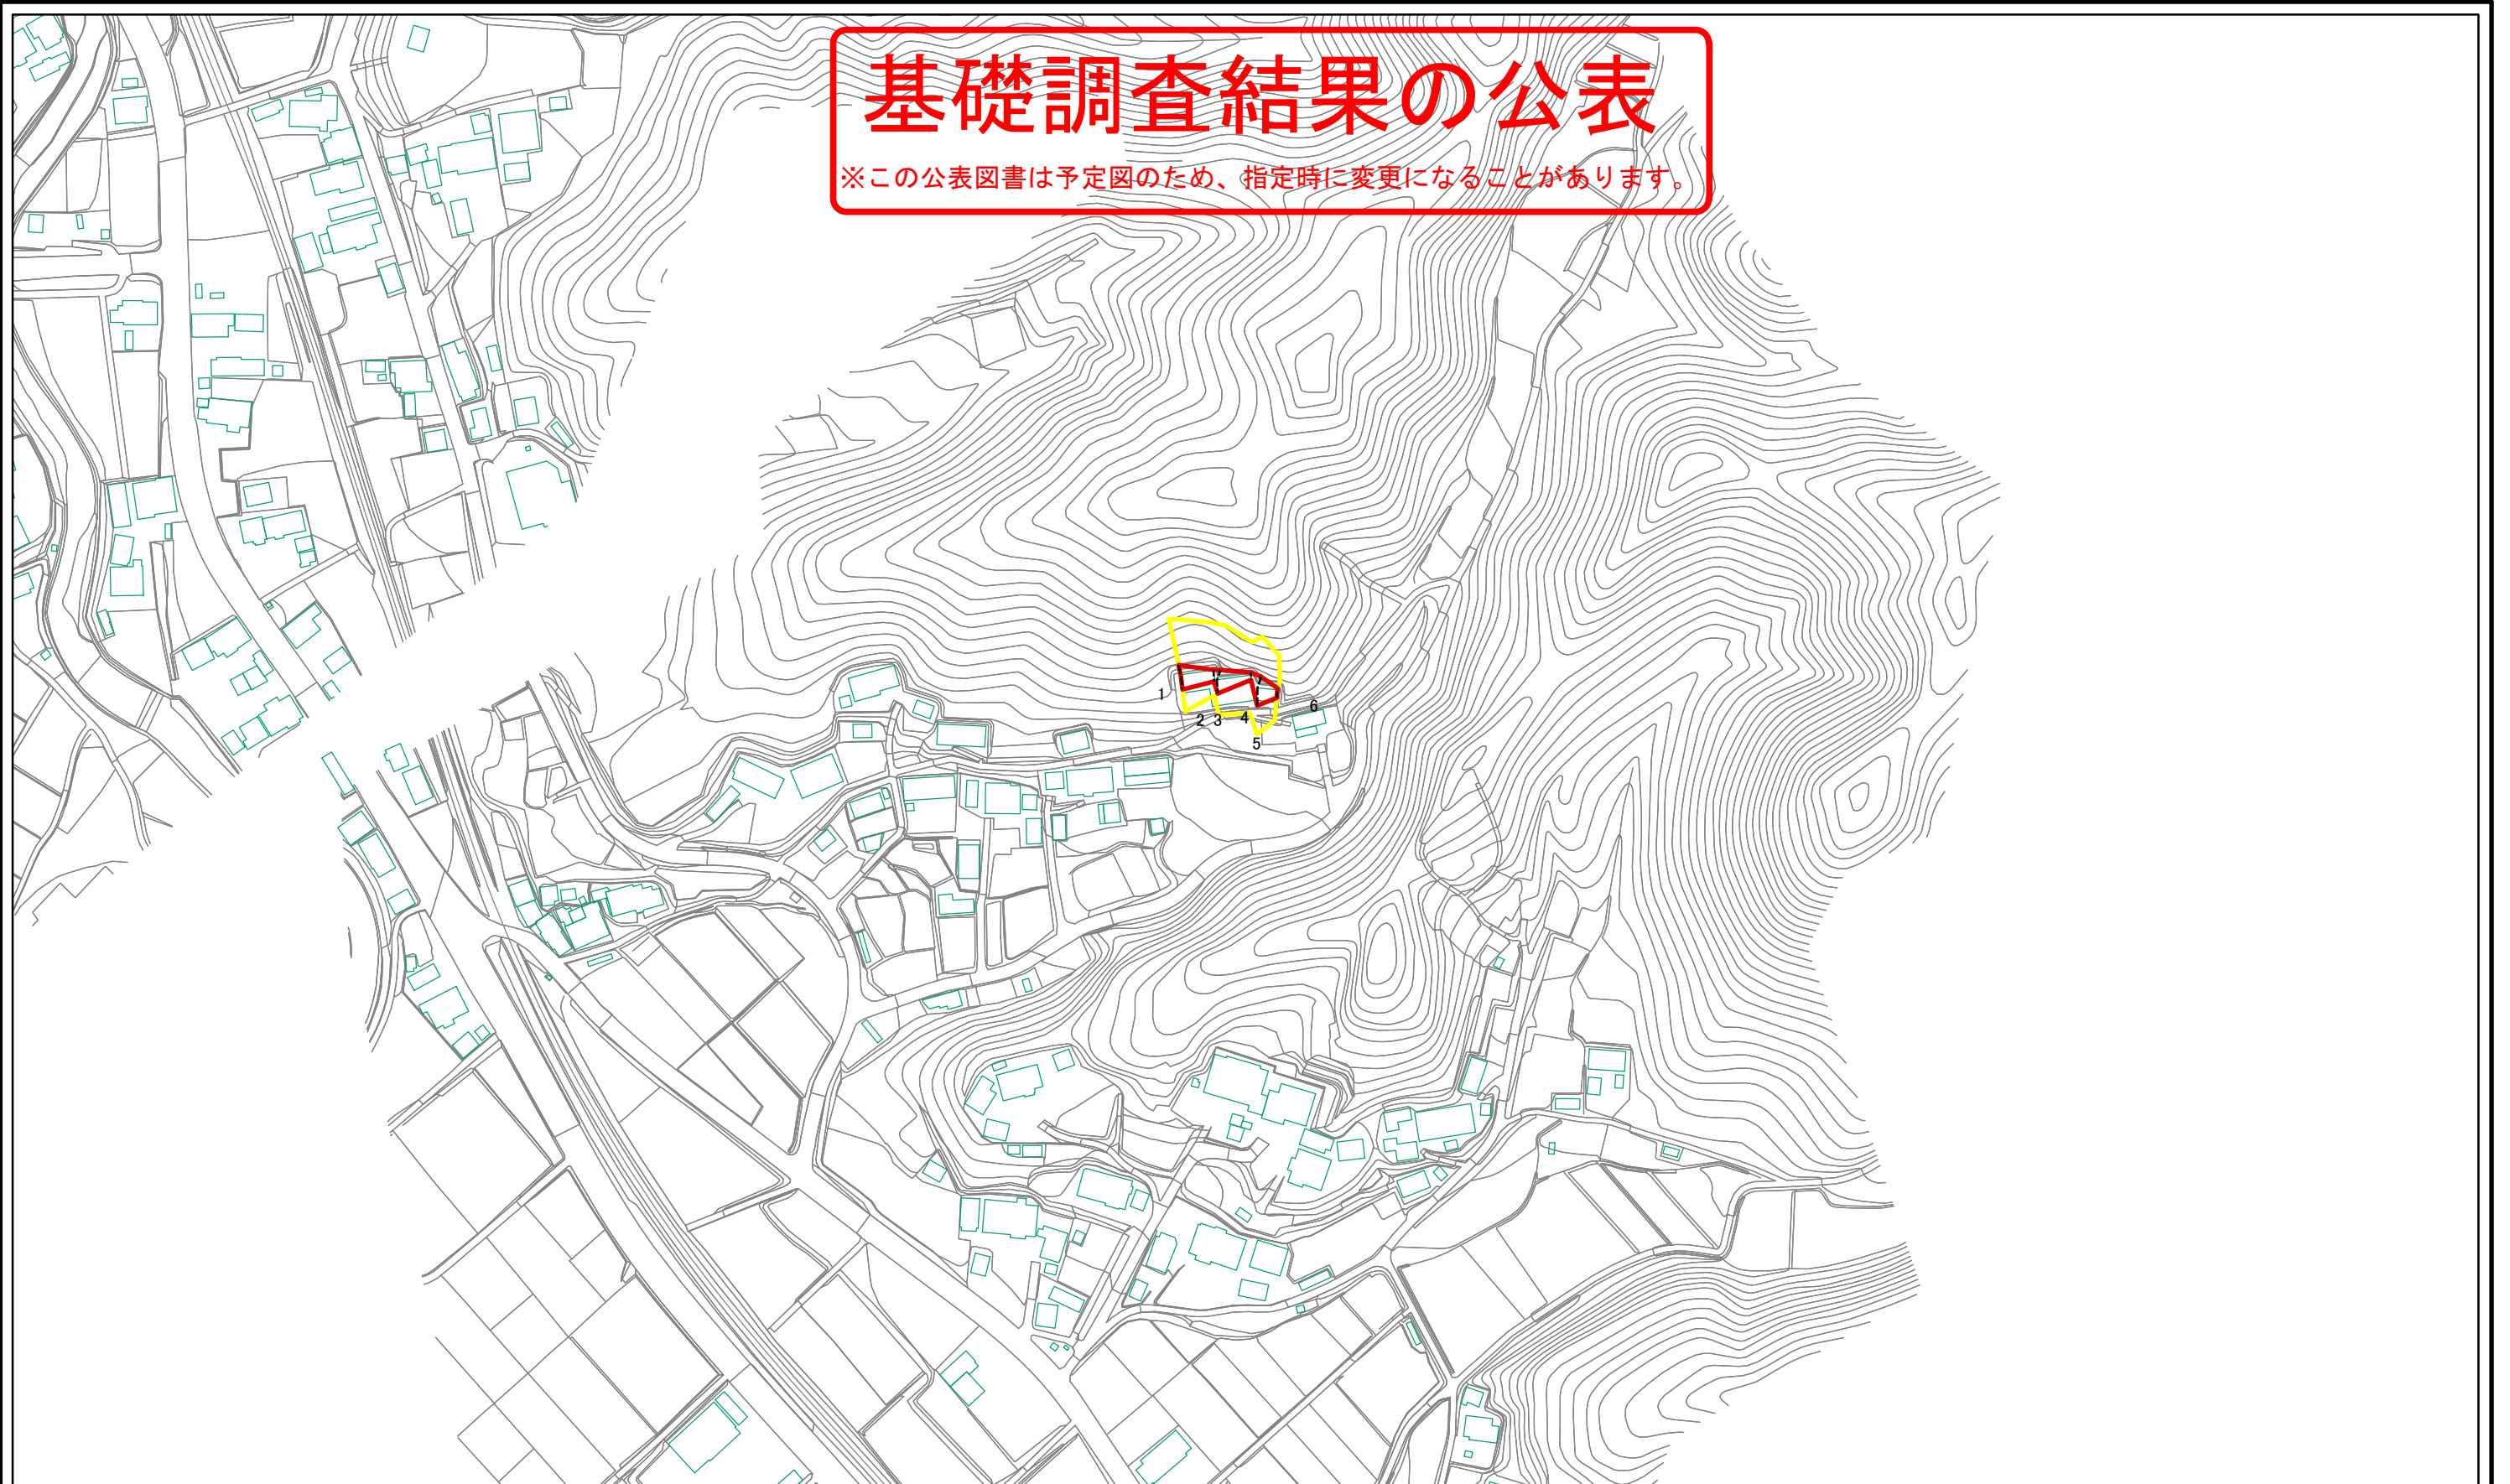
図中の数字は横断測線番号を示す

様式-2(急) 土砂災害警戒区域・土砂災害特別警戒区域 区域図(その1)	土砂災害警戒区域 (土砂災害防止法施行令第二条の基準に該当する区域)		N 縮尺 1:2,500	自然現象 の種類	急傾斜地の崩壊	箇所番号 864
	土砂災害特別 警戒区域 (土砂災害防止 法施行令第三条 の基準に該当す る区域)	斜面の崩壊による土石等の衝撃力が100kN/m ² を超える区域 斜面の崩壊による土石等の堆積の高さが3m を超える区域 上記以外の区域		 	公表年月日 平成30年6月11日	箇所名 道蔵2号
