# 基礎調査結果の公表

様式-1（急）  
土砂災害警戒区域・土砂災害特別警戒区域 位置図

自然現象の種類	急傾斜地の崩壊
箇所番号	978
箇所名	三合田2号
所在地	福島県田村市船引町石沢字三合田

様式-2(急) 土砂災害警戒区域・土砂災害特別警戒区域 区域図(その1)	土砂災害防止法施行令第二条の基準に該当する区域		N 縮尺 1:2,500	自然現象の種類	急傾斜地の崩壊	箇所番号	978
	土砂災害防止法施行令第三条の基準に該当する区域			警告番号		箇所名	三合田2号
	土砂等の(移動)高さが1m以下の場合、土砂等の移動による力が100kN/mを超える区域			警告年月日		所在地	福島県田村市船引町 石沢字三合田
	土砂等の堆積の高さが3mを超える区域						
	それ以外の区域

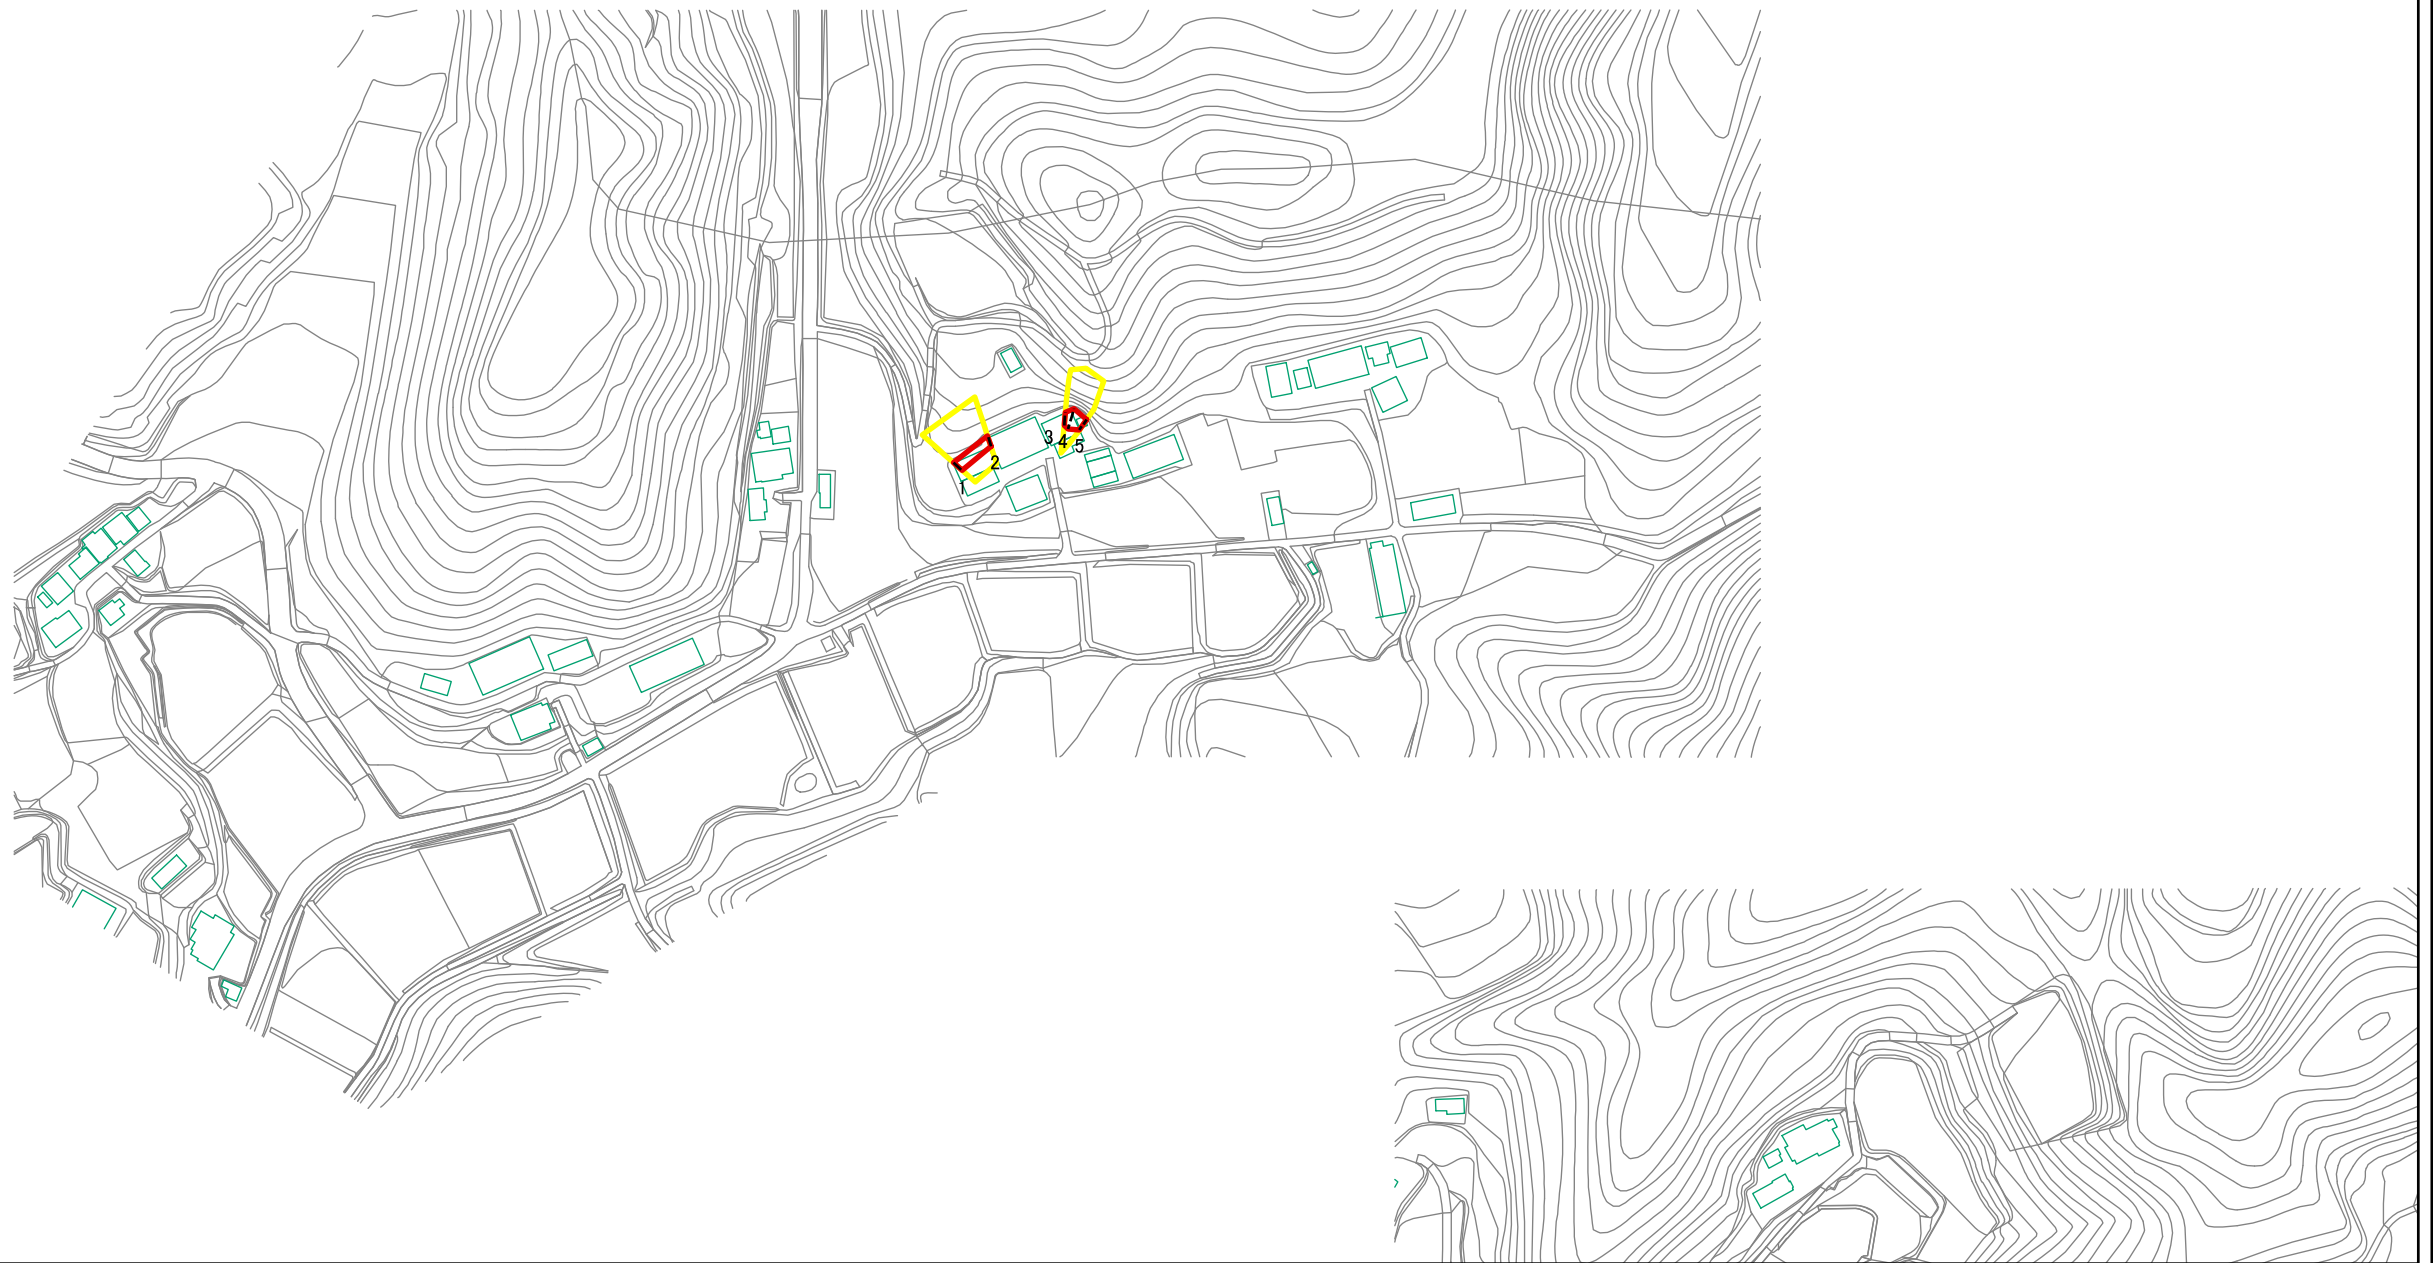
図中の数字は横断測線番号を示す
