# 基礎調査結果の公表

様式-1(急) 土砂災害警戒区域・土砂災害特別警戒区域位置図
-----------------------------------

自然現象の種類	急傾斜地の崩壊
箇所番号	1013
箇所名	日向前2号
所在地	福島県田村市船引町横道字日向前

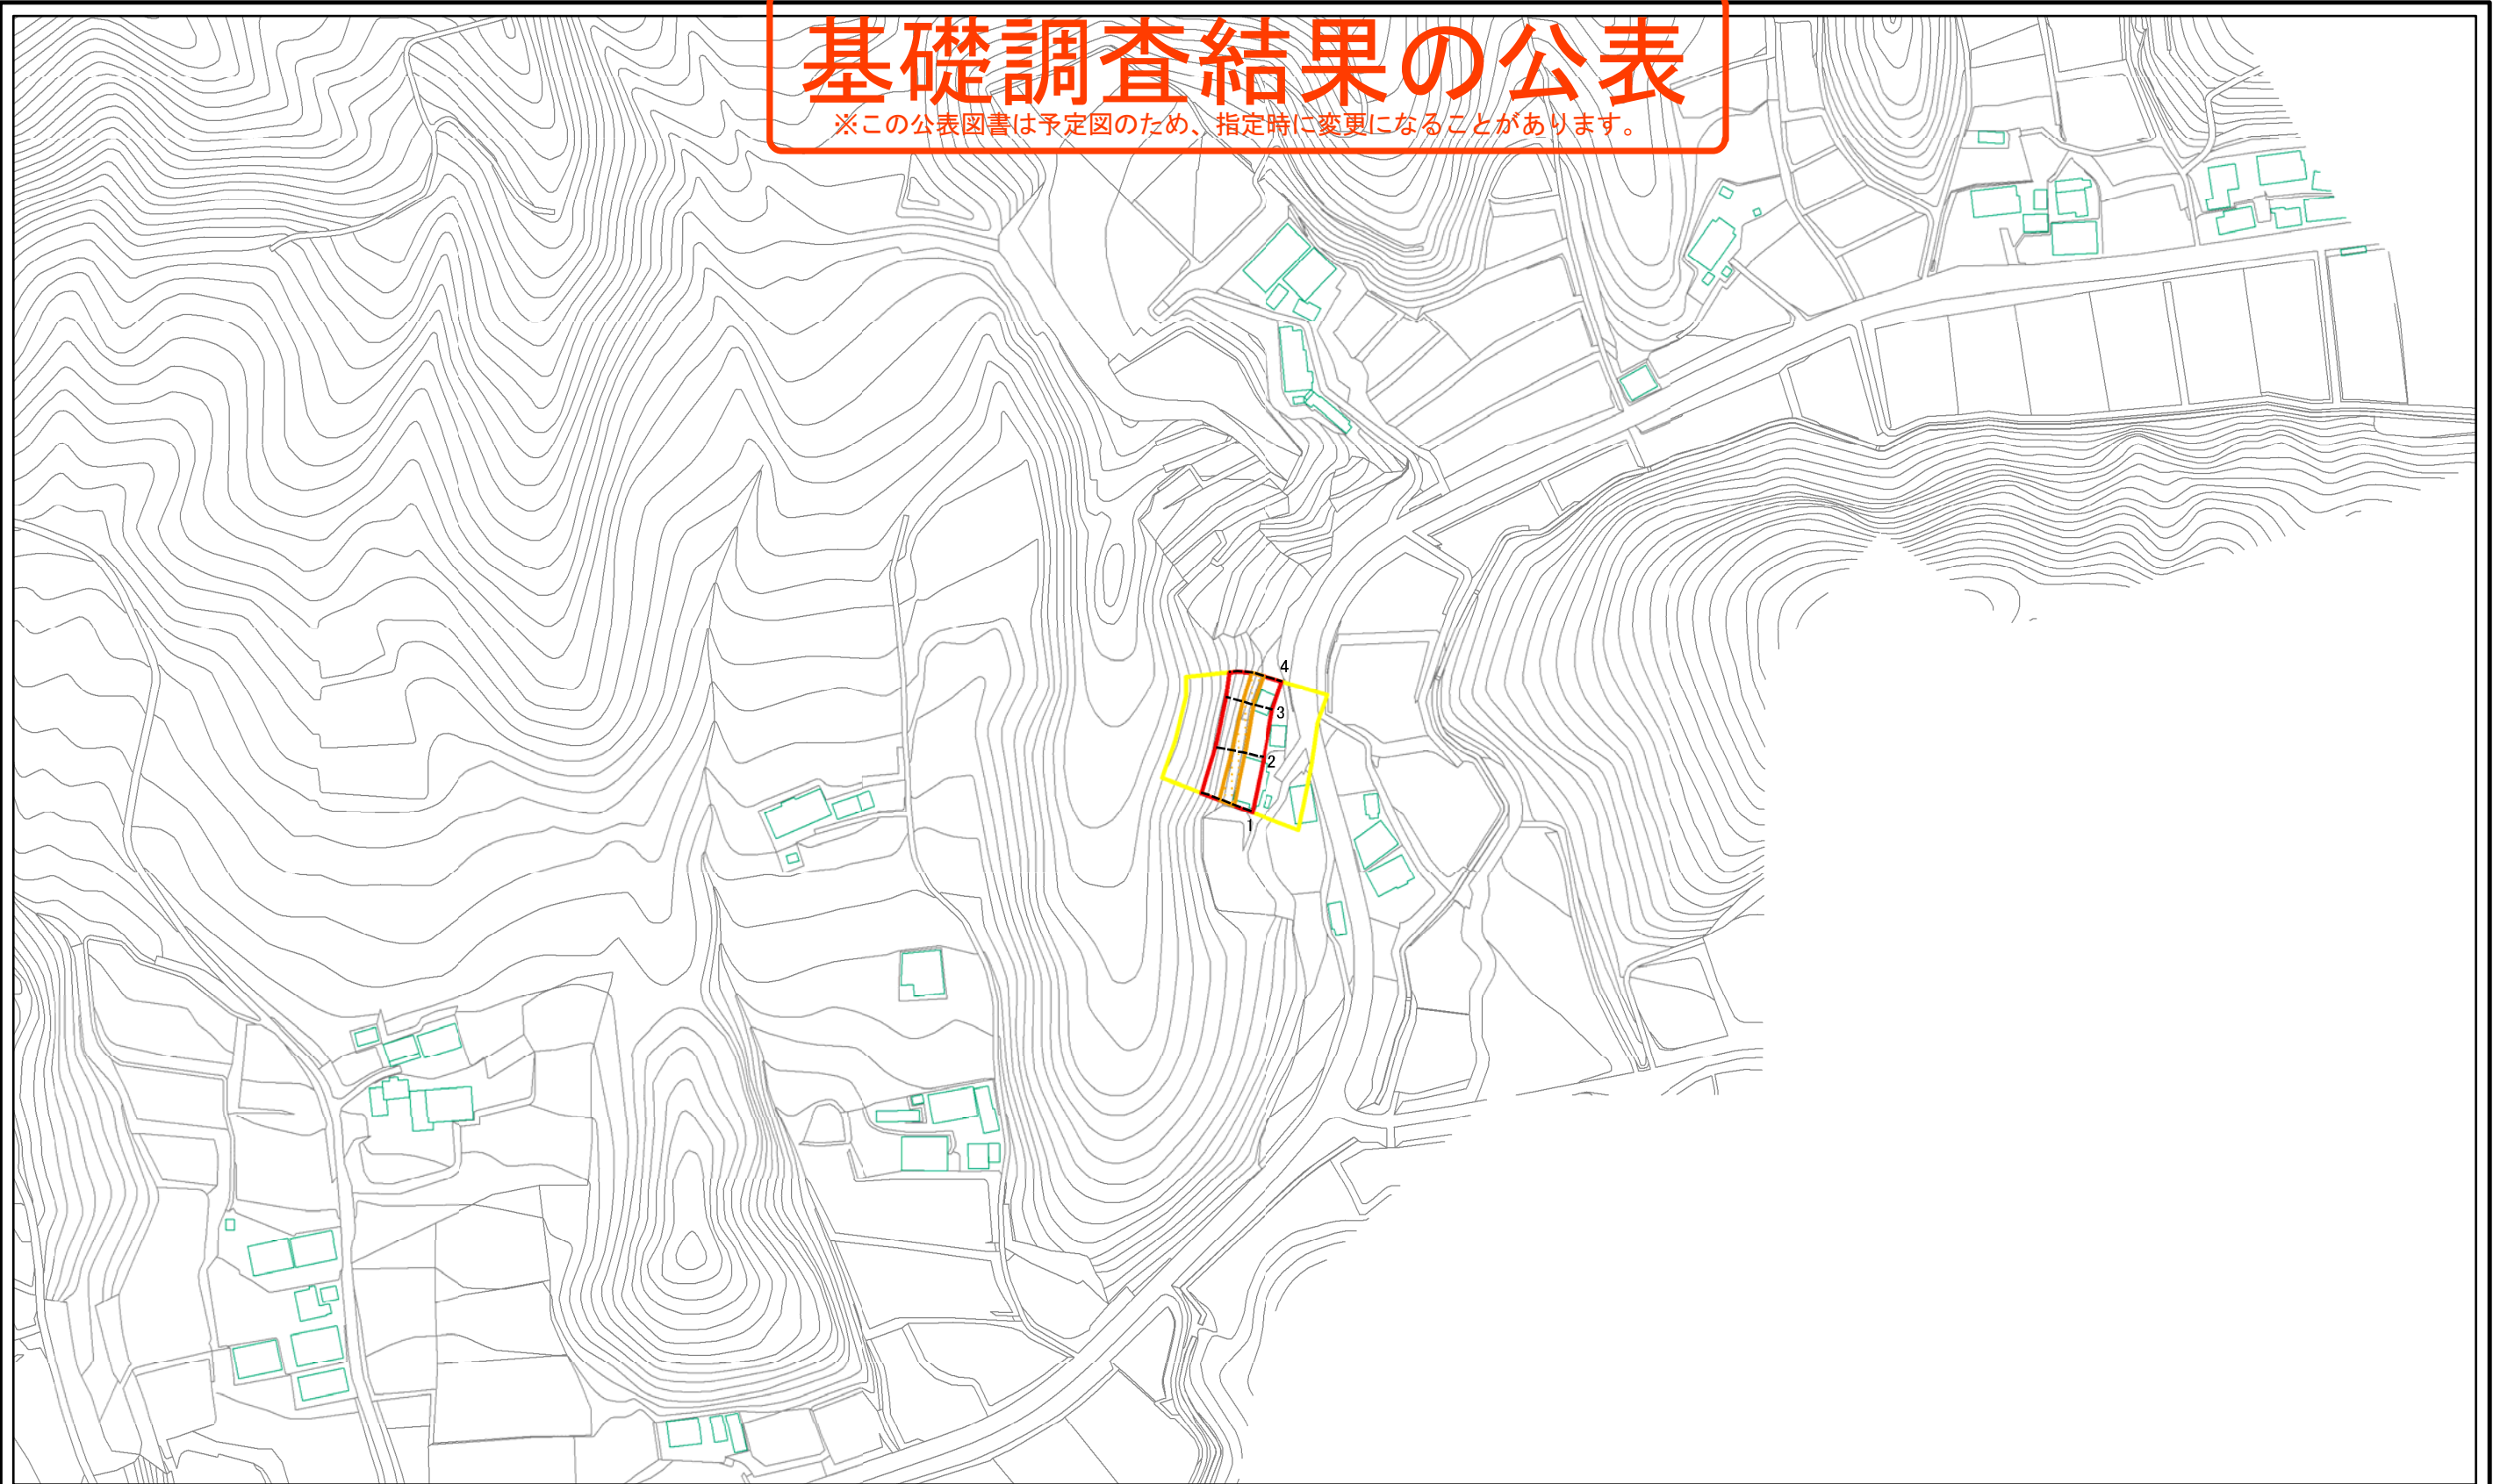
図中の数字は横断測線番号を示す

<b>様式-2(急)</b> 土砂災害警戒区域・土砂災害特別警戒区域 区域図(その1)	土砂災害防止法施行令第二条の基準に該当する区域		N 縮尺 1:2,500	自然現象の種類	急傾斜地の崩壊	箇所番号	1013
	土砂災害防止法施行令第三条の基準に該当する区域			<del>警戒区域</del>		箇所名	日向前2号
	土砂等の(移動)高さが1m以下の場合、土石等の移動による力が100kN/mを超える区域			<del>警戒区域</del>		所在地	福島県田村市船引町 横道字日向前
	土砂等の堆積の高さが3mを超える区域			<del>警戒区域</del>			
	それ以外の区域
