福島第一原子力発電所現地確認報告書

固体廃棄物貯蔵庫第6、7、8棟

固体廃棄物貯蔵庫第7棟地下階段室溜まり水の移送状況

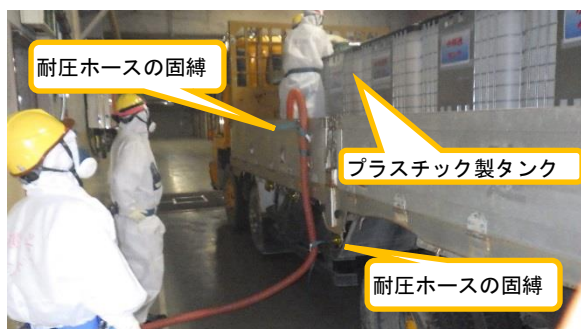
（写真1）

- ・階段室内の溜まり水を水中ポンプで汲み上げ、トラックの荷台に積載されているプラスチック製タンクに耐圧ホースで移送していた。（写真1）

写真左下が固体廃棄物貯蔵庫第7棟地下階段室

- ① ホースの揺動を防止するためのバンドによる固縛（写真1）
- ② ホース先端移動時の受けパンの使用（写真2）
- ③ プラスチック製タンクの密閉上蓋使用（写真3）
- ④ 移送終了時のホース先端への閉止栓設置及び袋養生（写真4）
