復興基盤総合整備事業

所在地【福島県南相馬市原町区】

金沢・北泉地区

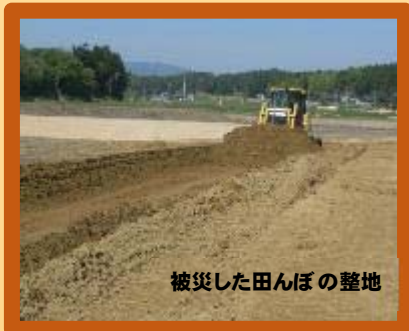
被災した田んぼの整地

↑地盤沈下の影響で、1m以上の
盤上盛土をしている箇所も。

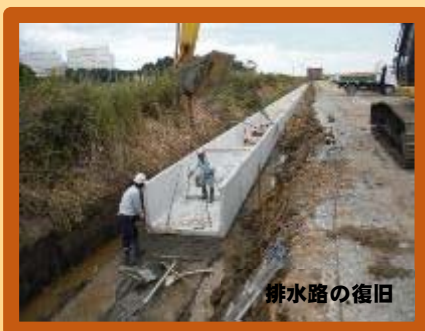
排水路の復旧

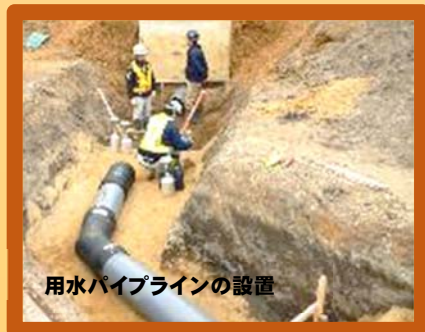
地区の約半分の用水は、
パイプラインで供給 →

用水パイプラインの設置
