## 福島第一原子力発電所現地確認報告書

3号機使用済燃料プール循環冷却設備

3号機使用済燃料プール循環冷却設備一次系ポンプ(B)停止事象の対策状況

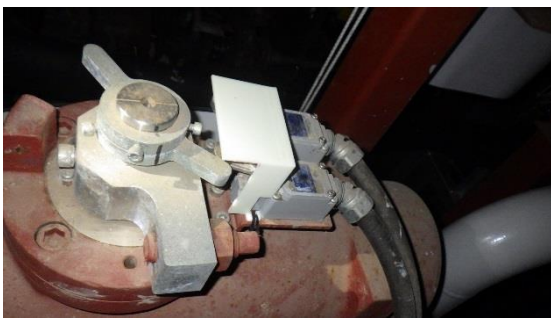
- ・弁のリミットスイッチには、プラスチック製のカバーによる防護措置が講じられていた。(写真1)
- ・誤接触防止のための注意喚起の表示も貼付されていた。(写真2)
- ・東京電力によると、他の重要機器についても対策を講じるよう洗い出しの作業中とのことである。

(写真1) 中央の白い物がカバー

平成29年11月に3号機使用済燃料プール(SFP)循環冷却設備系統隔離弁に「閉」信号が発信されて冷却が中断した。信号の原因は、近傍で塗装作業を実施していた作業員が当該弁のリミットスイッチに誤って接触したものと判明した。

その後、東京電力は、当該箇所について応急対策を実施していたが、恒久対策が終了したことから、その状況を確認した。

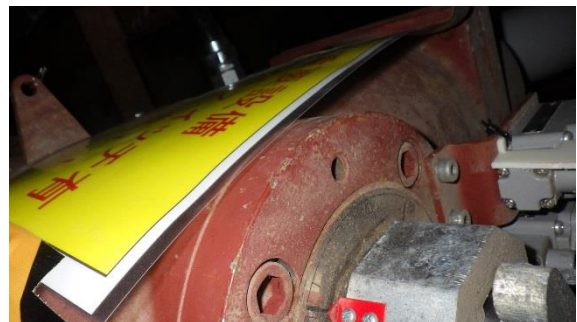
(写真2) 黄色の物が注意喚起表示「重要設備 弁リミットスイッチ有 接触注意」と記載(写真1の奥側方向から撮影)
