基礎調査結果の公表

土砂災害警戒区域・土砂災害特別警戒区域 位置図

自然現象の種類	急傾斜地の崩壊
箇所番号	584
箇所名	境1号
所在地	福島県郡山市湖南町福良字外出

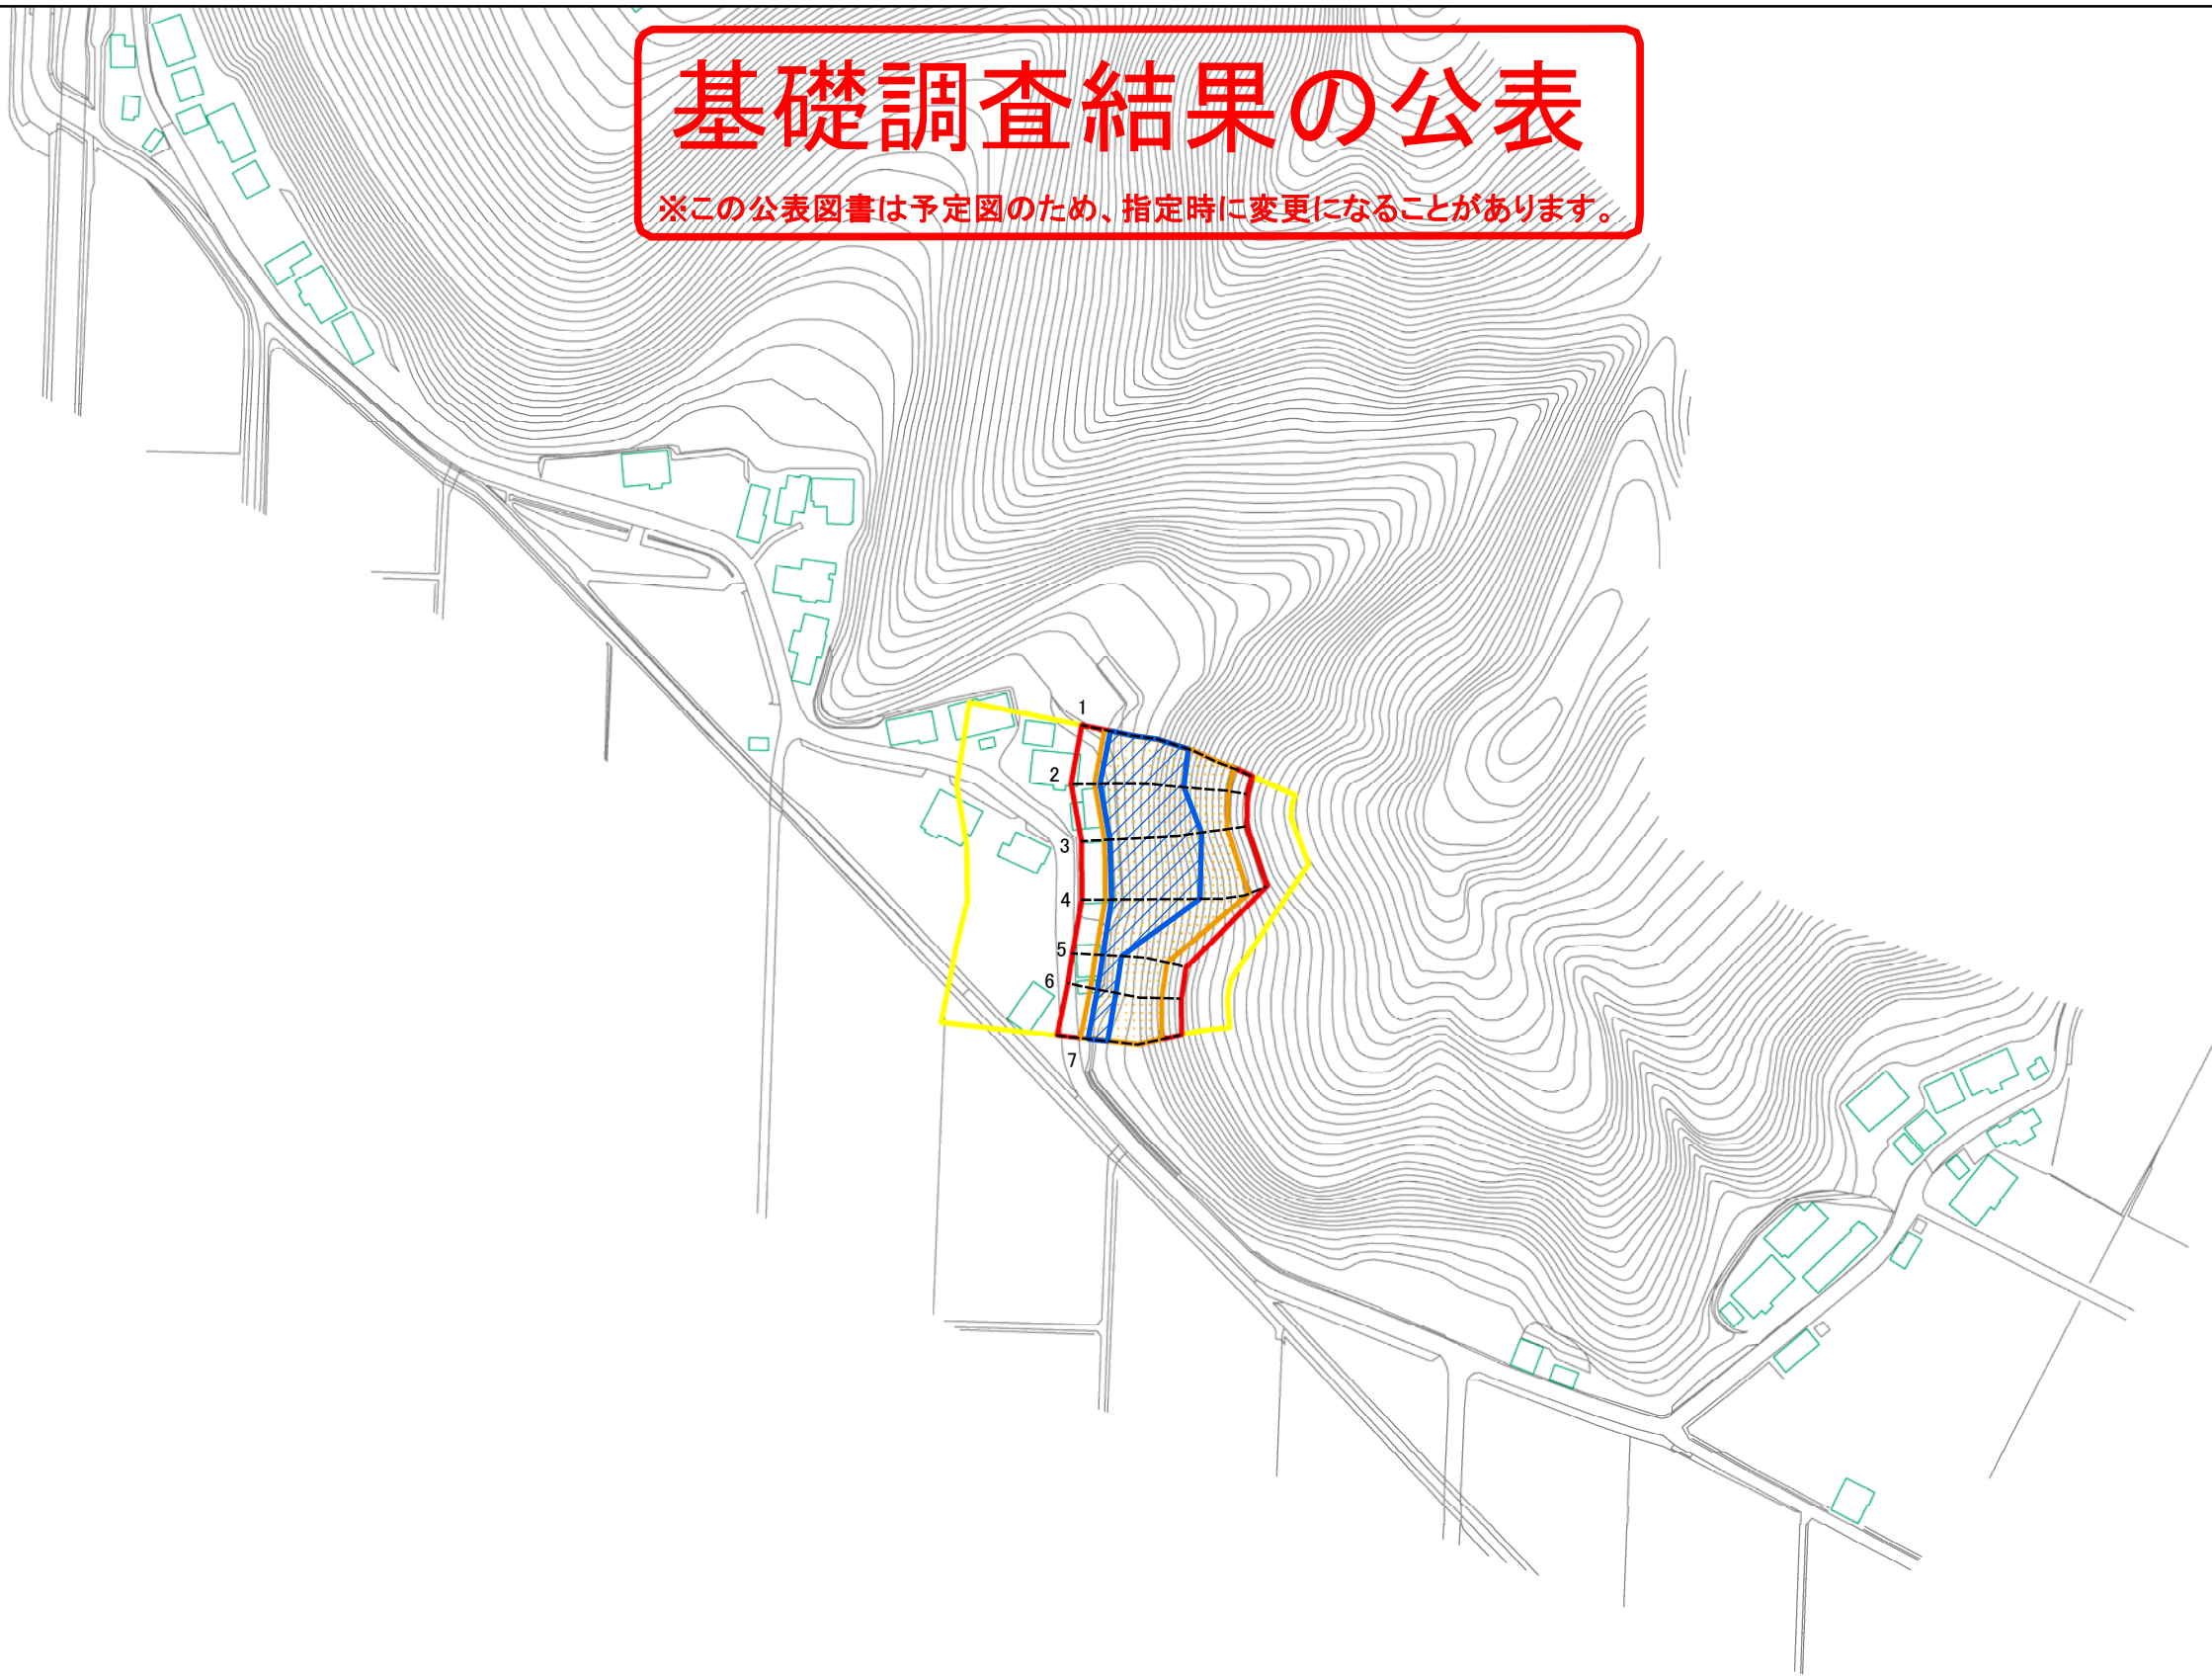
図中の数字は横断測線番号を示す

様式-2(急) 土砂災害警戒区域・土砂災害特別警戒区域 区域図(その1)	土砂災害防止法施行令第二条の基準に該当する区域		N 縮尺 1:2,500	自然現象の種類	急傾斜地の崩壊	箇所番号	584
	土砂災害防止法施行令第三条の基準に該当する区域			公表年月日	平成30年11月5日	箇所名	境1号
	土砂等の(移動)高さが1m以下の場合、土砂等の移動による力が100kN/mを超える区域					所在地	福島県郡山市湖南町福良字外出
	土砂等の堆積の高さが3mを超える区域						
	それ以外の区域
