福島第一原子力発電所現地確認報告書

G3タンクエリア

ストロンチウム処理水の溶接型タンクから硫化水素が検出された事象の対応状況

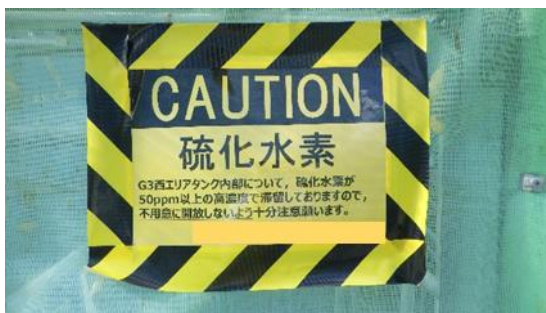
（写真1）

- ・G3タンクエリア堰内への入口には硫化水素がタンク内に滞留しているため、不用意にタンクを開放しないよう注意する掲示がされていた。（写真1）
- ・E1タンクの内面調査を今後実施する予定となっており、その水抜きにあたりG3タンクエリア内のG3-F4タンクへ抜いた水を移送することになっている。本日は移送先となるタンクの内面点検が実施されていた。
- ・移送先となるタンクの側板マンホールが開放されており、マンホールの周囲は汚染防止のため養生が実施されていた。（写真2）
- ・現場の作業員からタンク間への水移送時の漏えい防止対策について聴取したところ、移送時はホースを二重化し、ホース同士の継手部には漏えい拡大防止用に受けパンを設置するとのことであった。
