東日本台風で被害のあった濁川の堤防の緊急整備が完了しました

国道115号濁川橋下流（福島市郷野目地区）。
合流する阿武隈川の増水に備えて阿武隈川と同じ高さに堤防を嵩上げしました。

濁川（福島市郷野目地区）

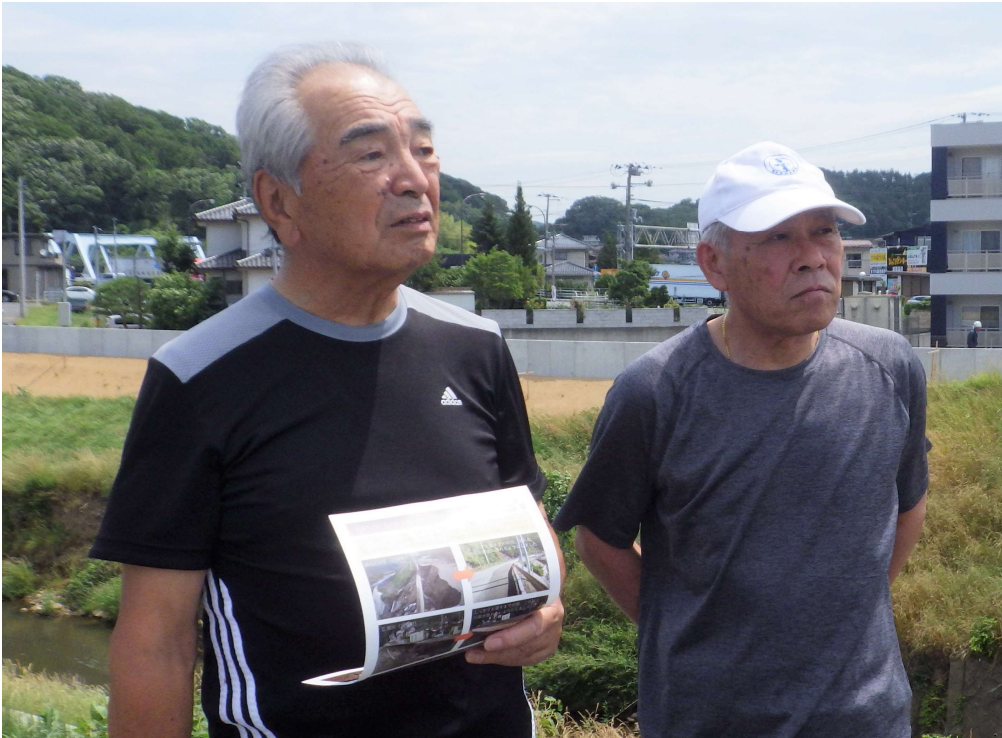
台風19号の時、まさにここに立って、地域内に溜まった水をポンプで濁川に排水してたんですよ。

そしたら、川の水がだんだんと堤防近くまで上がってきて。

「これは危ないな」と思って、排水作業を中止し撤収したらすぐに堤防が決壊した。

本当に、すぐ。 あっという間だったんだ。

70年間以上ここに住んでいるが
今まで経験したことがない被害。
本当に怖かった。

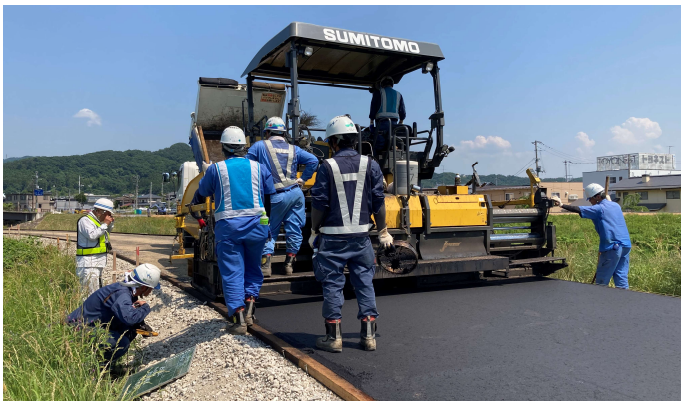
現在は対岸の堤防舗装工事をしています。暑い日や雨の日など、いろいろありますが地域の安全安心が第一ですから。現場全員が使命感を持ってやっています。

大雨により河川が増水し、水がしみこんで弱まったりしないように、洪水が起きてしまった場合でも堤防が壊れにくくなるように、アスファルト舗装や水を通さないシートで堤防を強化しています。
