## 松川浦漁港の復旧について

松川浦漁港原釜地区 漁港災害復旧工事  
(相馬市尾浜地内)

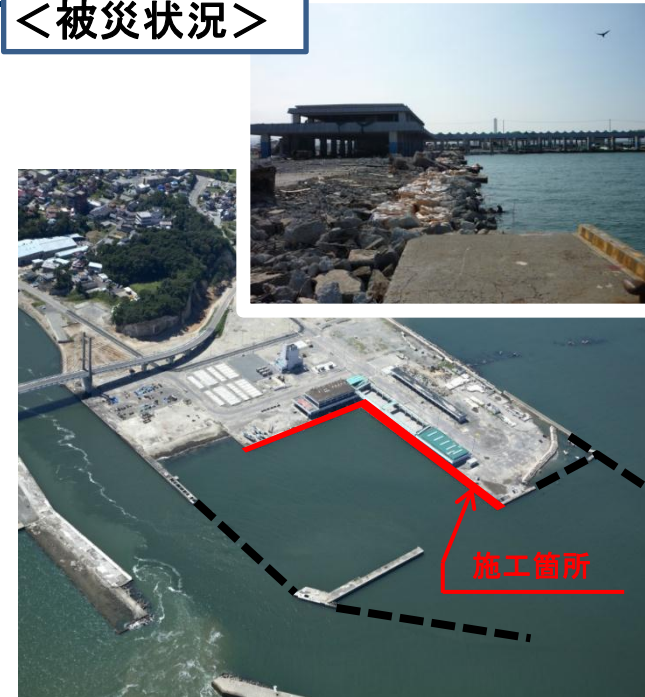
### <被災状況>

本岸壁では直立消波ブロックの飛散や、地震による沈下等の被災があり、早期の復旧が望まれている。

本岸壁は、県内の水産流通上、重要な岸壁であるため、復旧に合わせた耐震化対策を施すこととした。

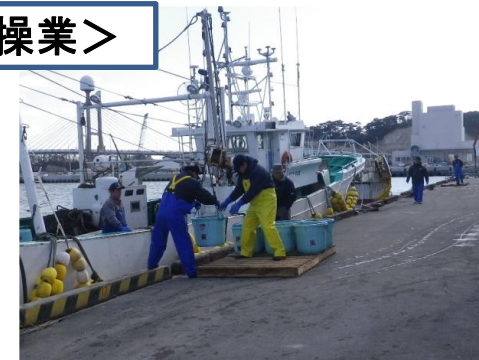
### <試験操業>

特に試験操業については、一部復旧した岸壁に試験操業水揚げ場所を移動する必要があり、漁業者との調整を密に行った。
