平成 26 年 3 月 20 日
福島県県中建設事務所

桜川改修工事の進捗状況について

(話題提供) 桜川改修工事の進捗状況について

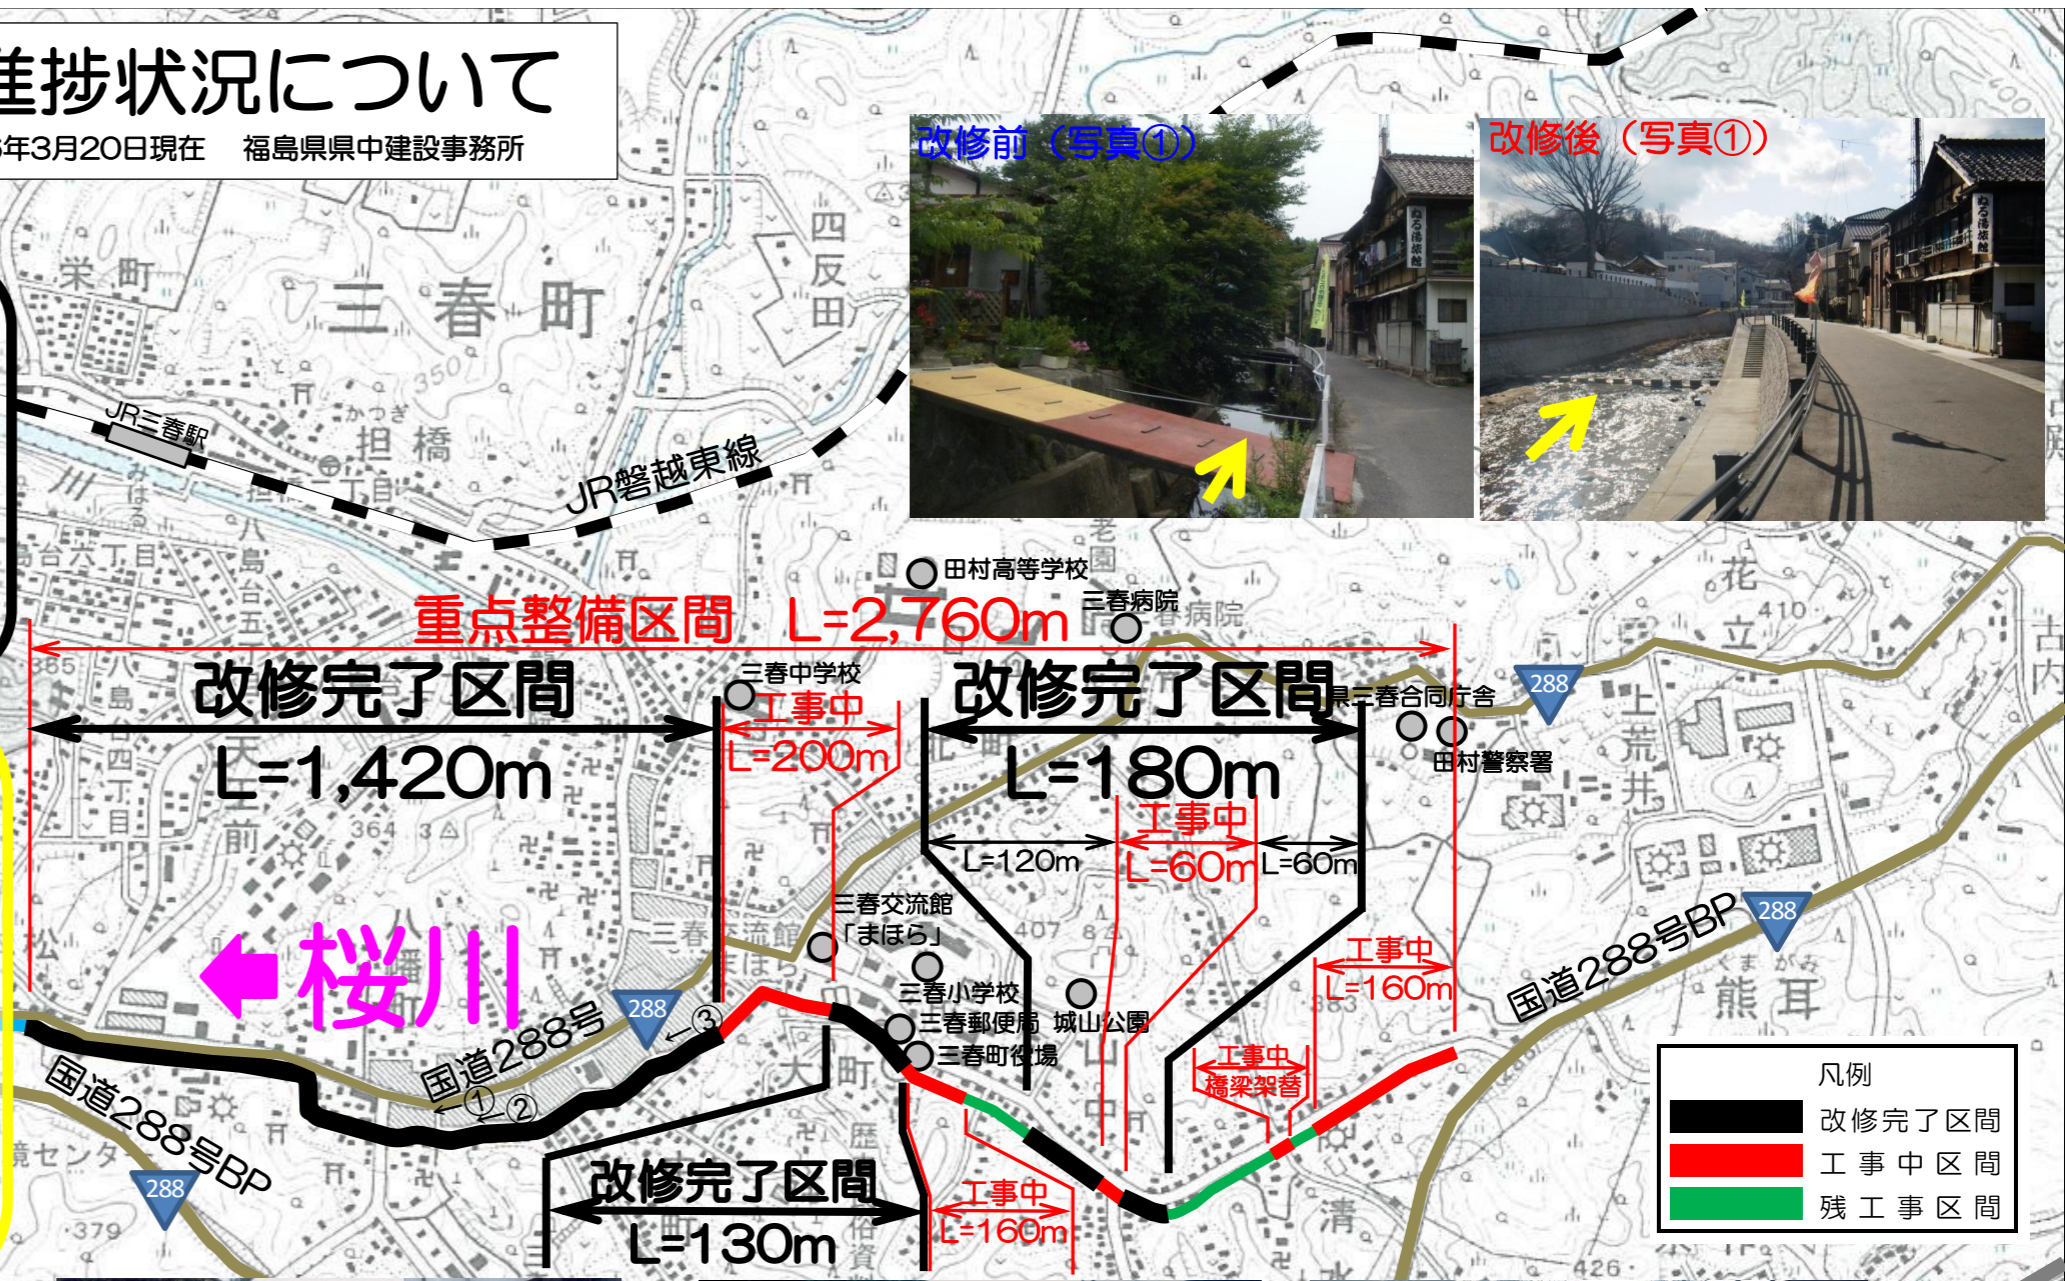
- 【進捗状況】
- 重点整備区間 2,760m
 - 改修完了区間 1,730m (63%)
 - 工事中区間 580m
 - 残工事区間 450m

凡例
 改修完了区間
 工事中区間
 残工事区間

重点整備区間 L=2,760m

改修完了区間 L=1,730m (平成 25 年度末現在：改修率 63%)

工事中区間 L= 580m

残工事区間 L= 450m
