その他補足資料

福島第一廃炉推進カンパニー

凍土遮水壁の深度

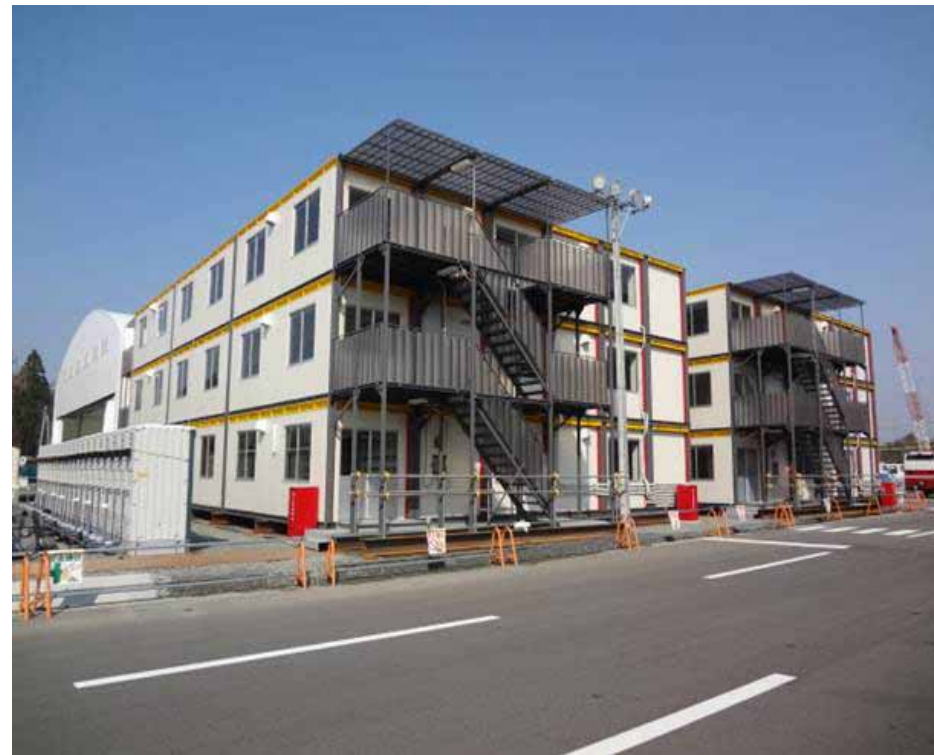
外観写真

項目	内容
建物構造	鉄骨造 3階建 (プレハブ)
建物規模	延床面積： 約1,000m ² × 2棟
収容人数	約1,000人程度

運用開始：2014年 4月 7日より運用開始。

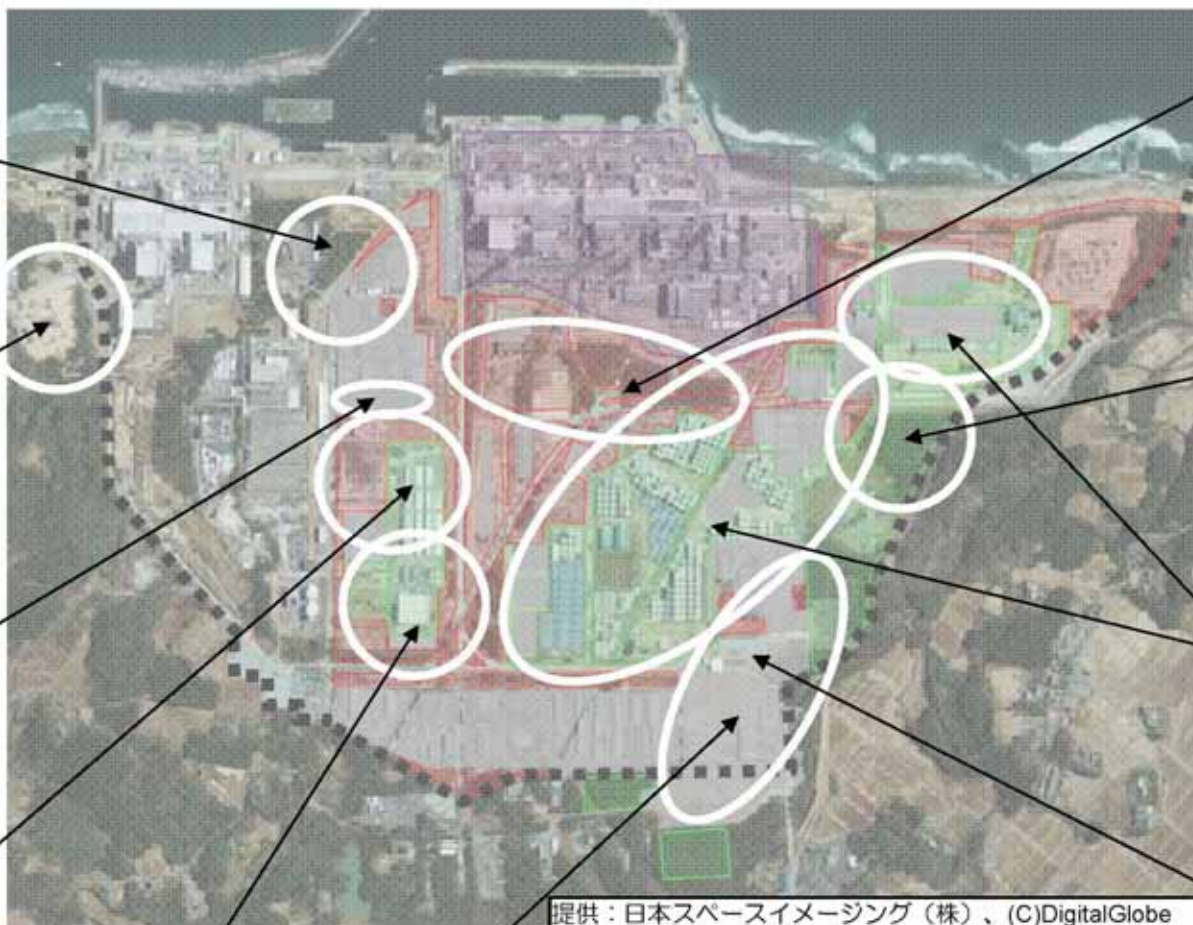
主な線量低減実施エリア

⑤ 汐見坂法面上
(伐採、切土・盛土、碎石施工)

④ 雑固体焼却設備
(伐採、表土除去、碎石施工)

⑨ 免震重要棟
駐車場
(アスファルト撤去・再施工)

⑩ 多核種除去設備
増設(表土除去、碎石施工)

③ 多核種除去設備
(表土除去、碎石施工)

② 入退域管理施設
(伐採、表土除去、アスファルト施工)

⑥ 地下水バイパス
周辺
(伐採、表土除去、アスファルト施工)

⑦ Jタンク設置
(伐採、表土除去、汚染水処理)

⑧ タンクエリア
(表土除去、コンクリート等施工、汚染水処理)

① 正門・構内駐車場
(伐採、天地返し、超高压水切削)
