令和6年11月26日

「除雪機の事故」を招く5つのNG行動 ～安全機能の無効化は絶対やめて～

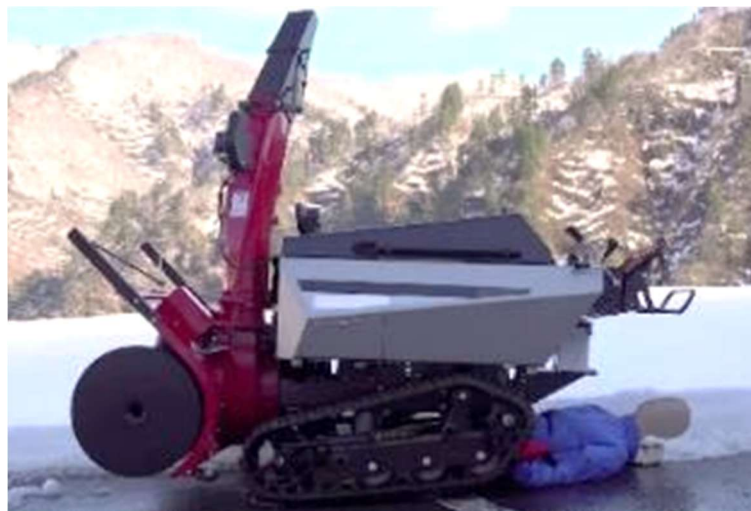
使用中の除雪機の下敷きになり、死亡した。

使用者がデッドマンクラッチ機構を大きな洗濯バサミで固定して安全機能を無効化したため、除雪機を後進中に転倒した際に、手を離しても除雪機の走行が停止せず、使用者に乗り上げて下敷きとなったものと考えられる。

除雪機の下敷きになった様子（イメージ）

○安全機能の無効化は絶対しない。(NG 行動①)

デッドマンクラッチ機構のクラッチレバーを固定するなどの安全機能を無効化すると、使用者が転倒などした際に除雪機が停止せず、除雪機にひかれたり、巻き込まれたりするおそれがあります。安全機能を無効化せずに正しく使用するようにしましょう。

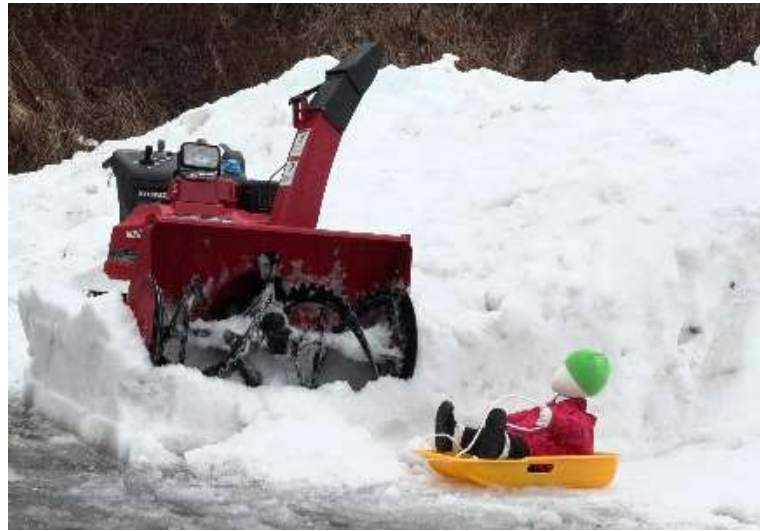
除雪機を使用中、こどもがオーガ（回転部）に巻き込まれ、死亡した。

除雪作業の途中、使用者が除雪機のエンジンを切らずにオーガが回転したままその場を離れたため、周囲で遊んでいたこどもがオーガに接触したものと考えられる。

除雪機の近くでこどもが遊んでいる様子（イメージ）

○エンジンを掛けたまま離れない。(NG 行動②)

除雪機のエンジンを掛けたままその場を離れると、こどもが近づいて触れるなどし、思わぬ事故につながるおそれがあります。一時的にその場を離れるときでも、必ずエンジンを切ってください。

○人が近くにいる時は使用しない。障害物に衝突しないよう注意する。(NG 行動③)

除雪作業をする際は、周囲に人がいないことを確認しましょう。特に背丈の低いこどもは死角に入りやすいので、十分気を付けてください。また、後進する際は、足下や後方の障害物を事前に確認し、転倒することがないように気を付けてください。

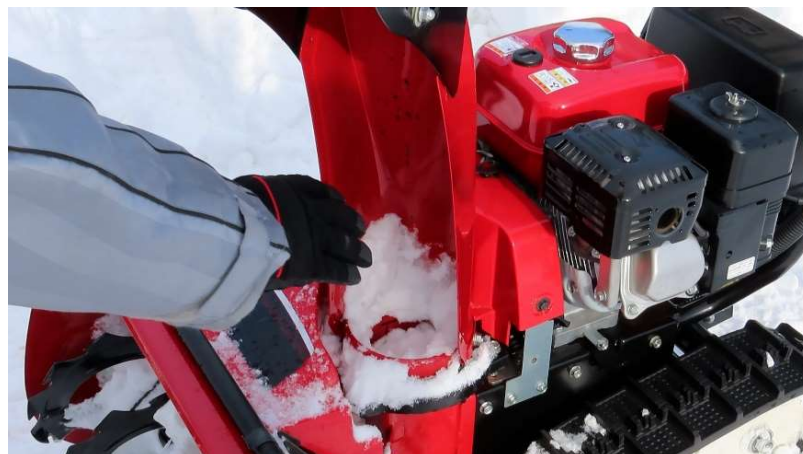
除雪機のブロワ（投雪口）に詰まった雪を取り除く際に、左手指を負傷した。

使用者がエンジンを掛けたまま、付属の雪かき棒を使用せずに直接手で除去したため、回転部に触れ、事故に至ったものと考えられる。

雪かき棒を使用せず、直接手で詰まった雪を掻き出そうとする様子（イメージ）

○雪詰まりを取り除く際はエンジンを切り、雪かき棒を使用する。(NG 行動④)

エンジンを掛けたまま雪を取り除く作業を行うと、手を負傷するおそれがあります。雪が詰まった場合は、エンジン及び回転部の停止を確認し、直接手で行わず、必ず備え付けの雪かき棒を使用して取り除いてください。

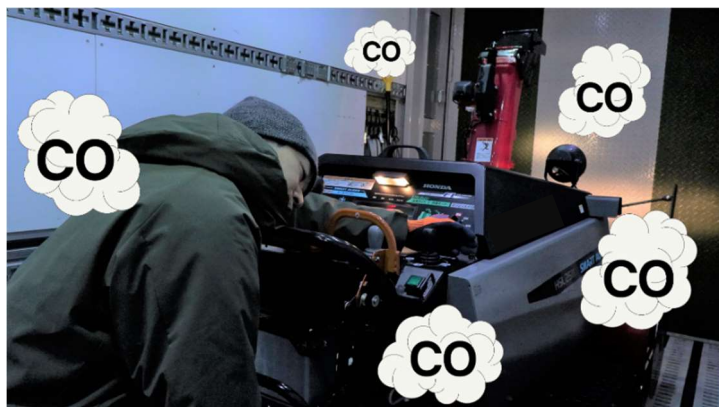
物置で除雪機のエンジンを掛けたままにして、一酸化炭素中毒で1名が死亡した。

使用者が十分に換気されていない屋内で除雪機を使用したため、排気ガスにより屋内の一酸化炭素濃度が上昇し、一酸化炭素中毒に至ったものと考えられる。

換気されていない屋内で除雪機のエンジンを掛けたままにして一酸化炭素（CO）中毒になった様子（イメージ）

○屋内や換気の悪い場所ではエンジンを掛けたままにしない。(NG行動⑤)

作動中の除雪機の排気には一酸化炭素が多く含まれています。一酸化炭素は無色・無臭で、発生に気が付きにくく、また非常に毒性の強い気体です。閉め切った屋内で除雪機のエンジンを掛けたままにすると、短時間で一酸化炭素の濃度が高くなり非常に危険です。除雪機は始動／停止も含め風通しの良い屋外で使用しましょう。エンジンを切った状態で、手で押して移動できない大型の除雪機の場合は、窓などの開口部を開放して十分な換気が取れていることを確認してから、「屋内で始動し速やかに屋外に出る」、「屋内にしまったら速やかにエンジンを切る」などの対策をしてください。
