県北浄化センターの被災について（第2報）

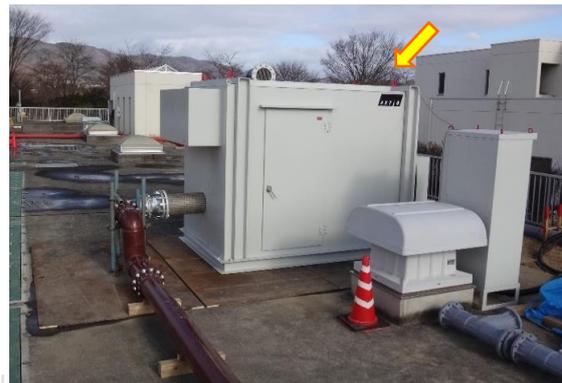
反応タンクに空気を送るための仮設の送風機

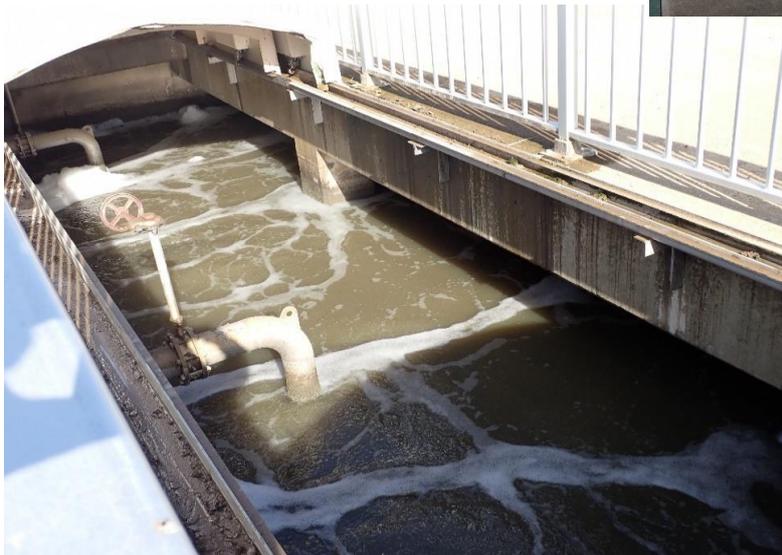
微生物を活性化するため、反応タンクに空気が送られています（小さな泡が空気です）
※撮影のため覆いを外しています
