## 付録ー 3 健全度ランク判定事例写真

## 本事例集の構成

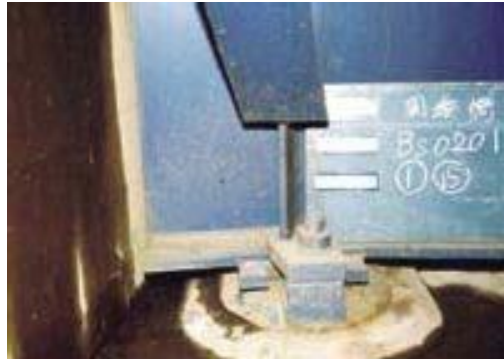
4	桁とパラペットあるいは桁同士が接触している。 (接触した痕跡がある)
