平成27年9月関東・東北豪雨災害
桧沢川・館岩川 改良復旧事業の記録

福島県南会津建設事務所

3. 桧沢川の被害状況について

4. 館岩川の被害状況について

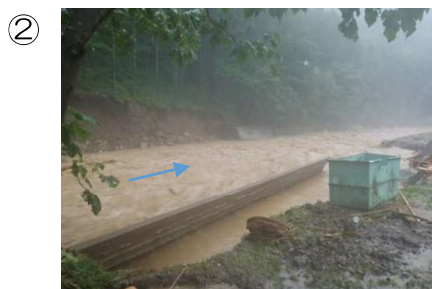
② 越水によりブロック積み背後が浸食される

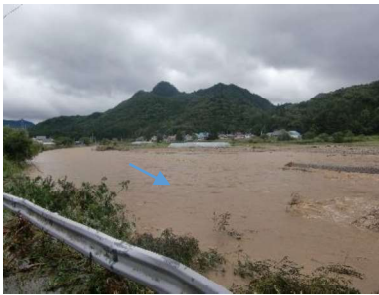
⑩

9/10朝 伊予戸地内から浸水した状況

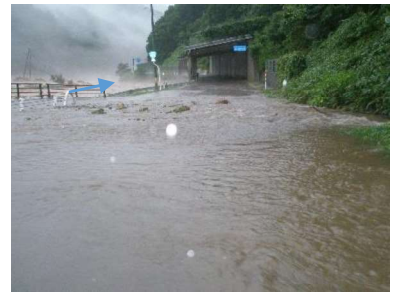
⑫

館岩川から溢水した水は国道まで達した

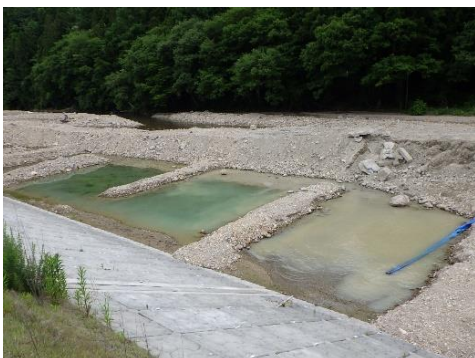
河川内での工事は、川の水を濁さないように大型土のうを使用した仮締切内で施工したほか、沈殿槽を設けて濁った水を濾過して綺麗にしてから川へ戻すなどの工夫をしました。
