# 多核種除去設備（ALPS）排気フィルタの損傷について

2021年10月26日

東京電力ホールディングス株式会社

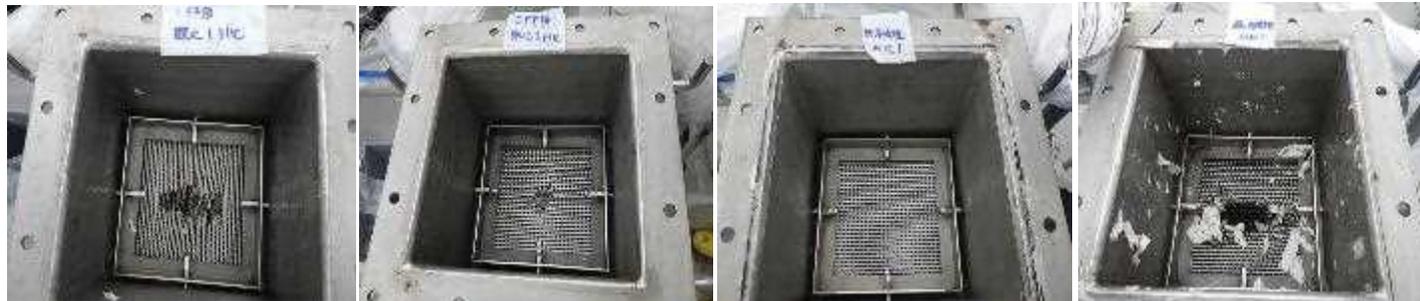
損傷無し

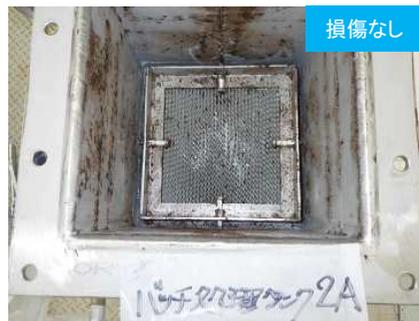
既設ALPS バッチ処理タンク1A

損傷なし

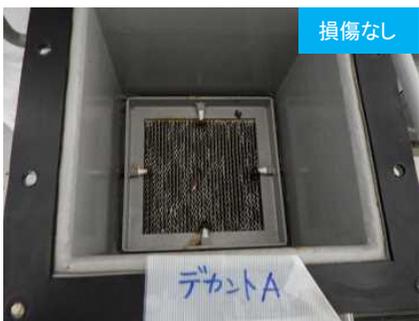
既設ALPS デカントタンクA

損傷なし

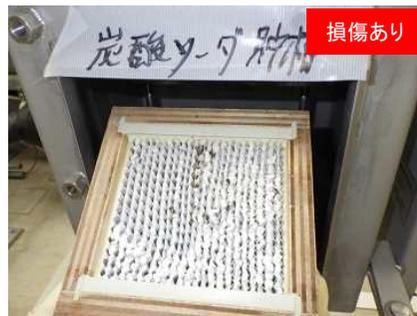
既設ALPS 炭酸ソーダ貯槽

- 9月20、21、22日に、既設ALPSの残り27箇所の排気フィルタを点検したところ、「炭酸ソーダ貯槽※1」「循環タンクA/B/C※4」の計4箇所の排気フィルタについて損傷を確認した。
- 損傷が確認された排気フィルタについては、9月27日以降順次、新品のフィルタに交換又は代替フィルタを設置する。なお、既設ALPSのその他の排気フィルタ（24箇所）については、損傷等の異常は確認されなかった。

| No | 対象機器 | 排気フィルタ<br>外観目視点検 | スミア結果*1<br>(排気フィルタ<br>出口近傍) |
|---|---|---|---|
| 26 | 炭酸ソーダ貯槽 | 損傷あり*3 | BG相当 |

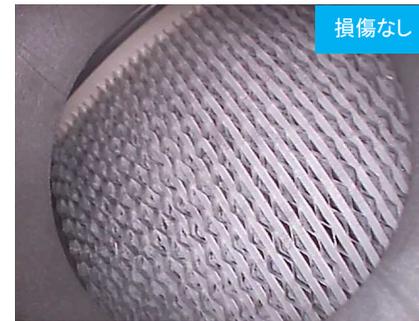
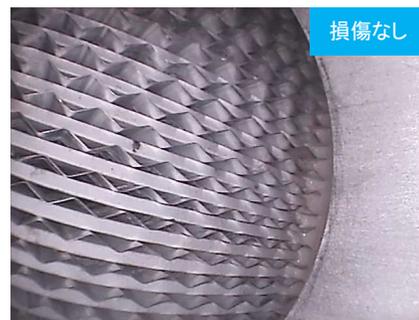
5箇所全てで損傷なし
